1999年度の平城宮と平城京の調査

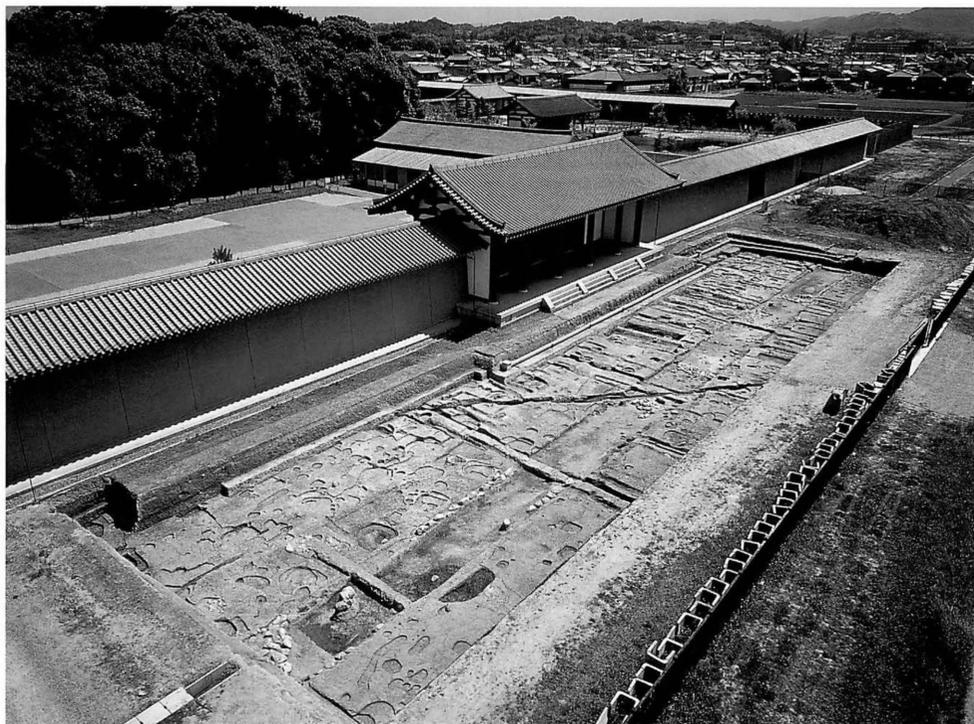
東院南門前の調査（第301次調査区全景・南西から）
二条条間路北側溝SD5200Bbが築地塼と平行して調査区を横断しており、護岸の石とその抜き取り痕跡がよくわかる。復元された門SB16000Cの前面には敷石と橋脚も検出している。築地塼内側の奥は復元整備された東院庭園、画面左上に見えるのは宇奈多理坐高御魂神社の杜。
本文4頁参照（撮影/中村一郎）

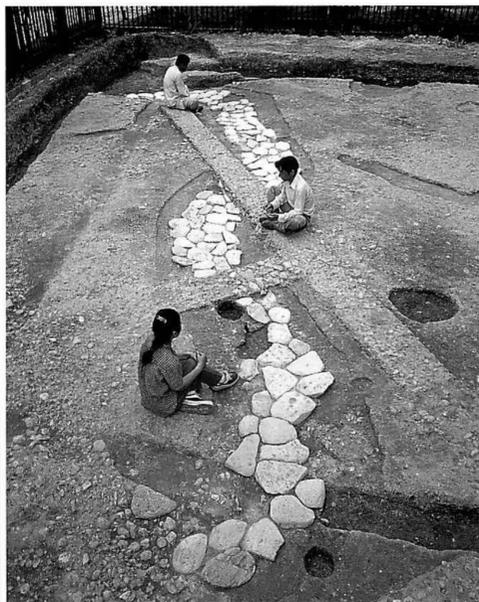
平城宮東院庭園の蛇行溝（第302次調査・南から）
曲水宴に用いたと推定できる細かく蛇行する溝。東院庭園で2例目の発見。東院庭園の中央建物西側を南流し池に注ぐ。底石が良く残り、上手には玉石敷きの小池が2基ある。溝の両側は石敷広場で儀式用空地。広場の西は掘立柱塼で目隠ししている。本文11頁参照（撮影/中村一郎）
