特別名勝

平城宮

# 東院庭園

### 特别名胜 平城宮 东院园林

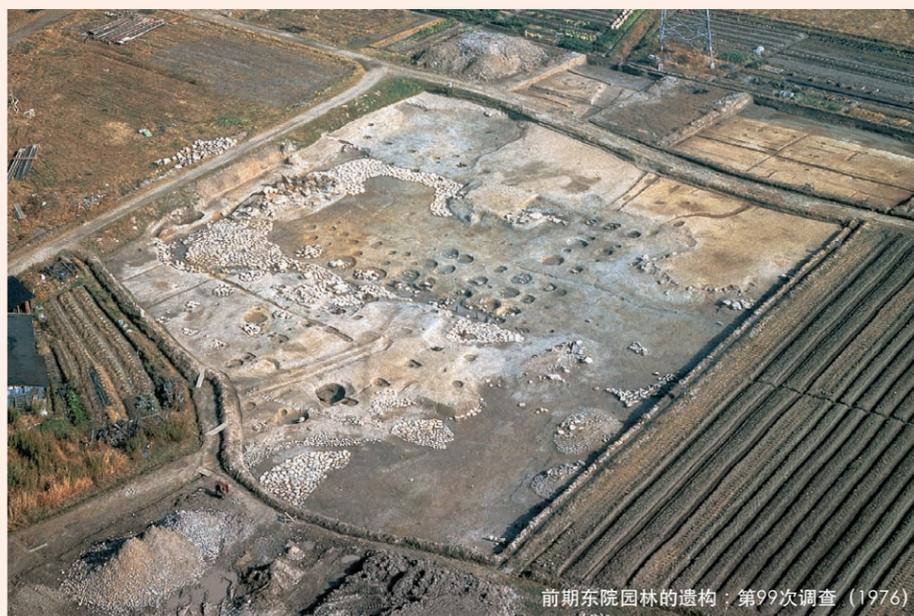
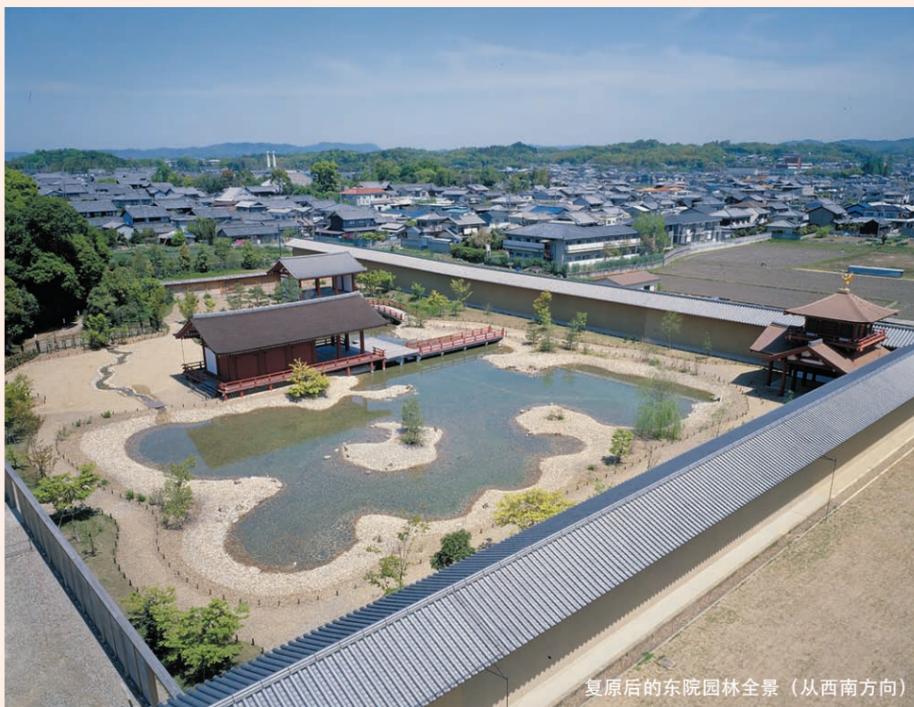
在东院园林复原了水池西岸以及园内东北部和东南部的奈良时代后期的建筑。分别为左手照片中的中央偏左的中央建筑，在其上面的东北角建筑和中央偏右的二层建筑「角楼」。除此之外没有复原别的建筑，但是在发掘调查中有发现别的奈良时代的不同时期的建筑。例如，中央建筑北面的础石建筑，水池西南部的带有北庇檐的建筑，从这两个建筑都可以眺望到水池（参照右图）。另外，在两处找到成曲尺形的石渠「曲水」遗构，这应该与前期水池属于同一个时期。在中央建筑的西侧做了一个复原。

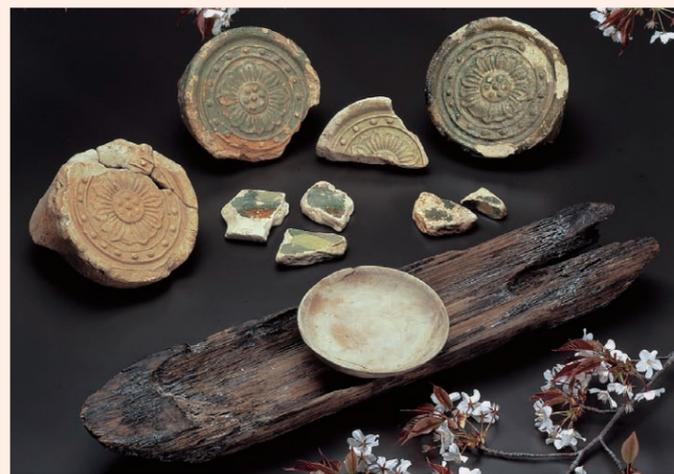
▲水池出土的遗物 施釉瓦和游园时用的木船·土师器杯

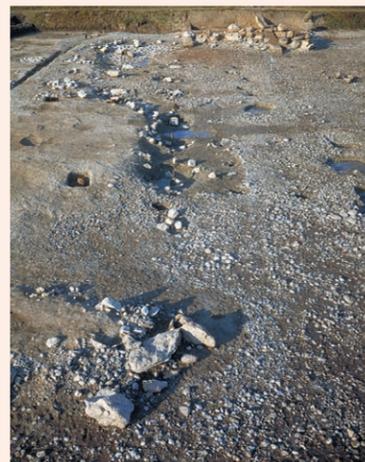
▲水池西岸的汀线，后期水池的遗构 (第99次调查，从南往北方向) 岬角的最前端安置有景石，在池底铺满碎石。

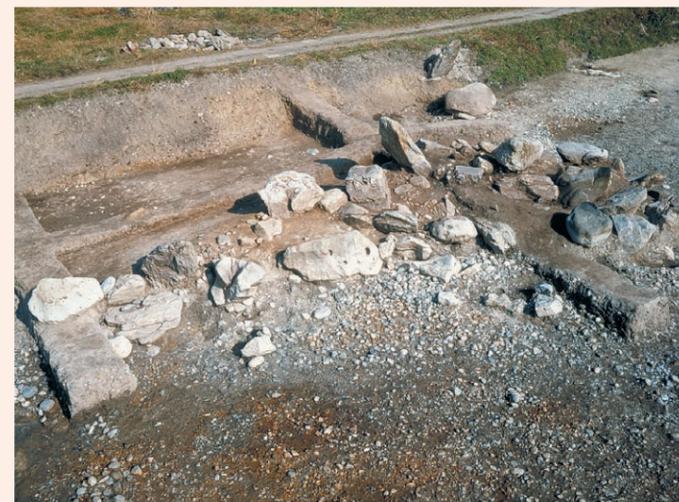
▲水池北岸的假山石群 (在日语中称「筑山石组」) 附近，后期水池遗构 (第99次调查，从西南方向)

\*「筑山」是指在园林内为造山水而建造的人工山，早期也被称为「假山」。垒石造「假山」，在中国的后汉时期就已出现。在日本，这个遗构是最早的实例。

原物。北岸的假山石群里，中央柱状的石头等为片麻岩，其他还有安山石，燧石。将这些石头强化表面后，把有裂缝的部分进行了粘补等保护处理。另外，在景石丢失的地方，安置新石，在石头的背面用墨书写上增补的年度。

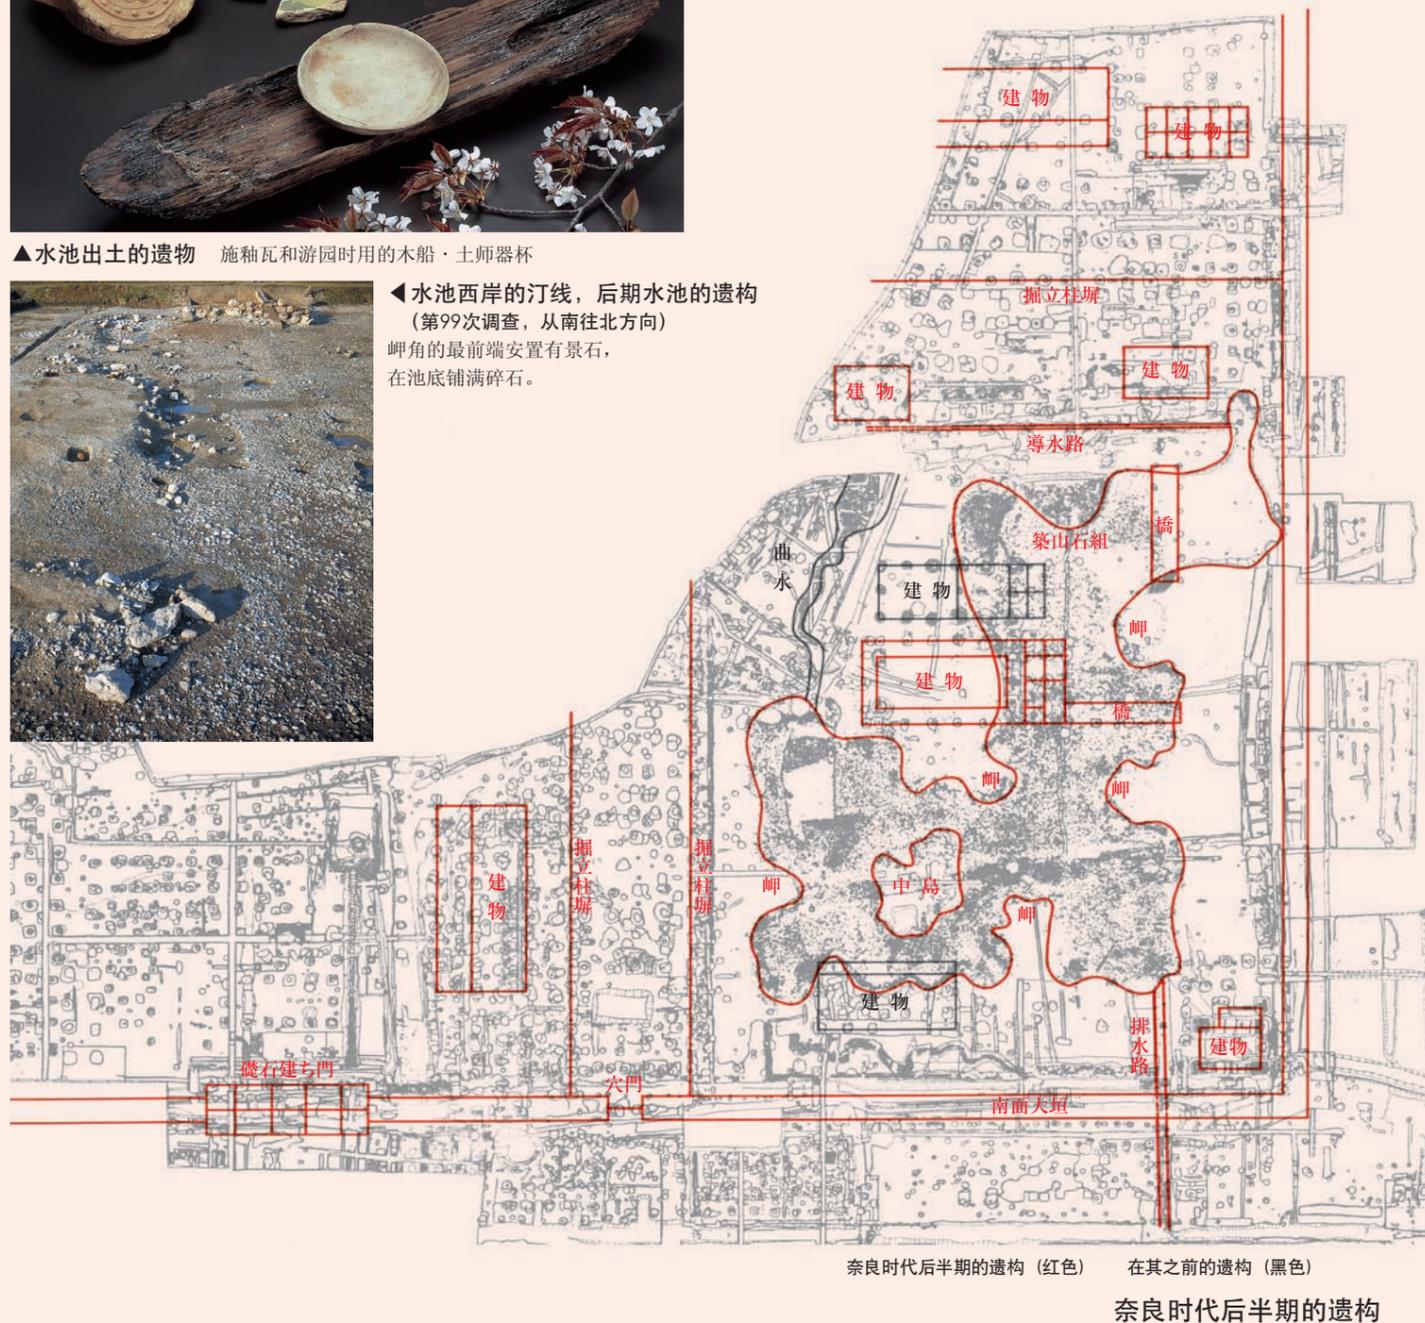
奈良时代后半期的遗构 (红色) 在其之前的遗构 (黑色)

奈良时代后半期的遗构

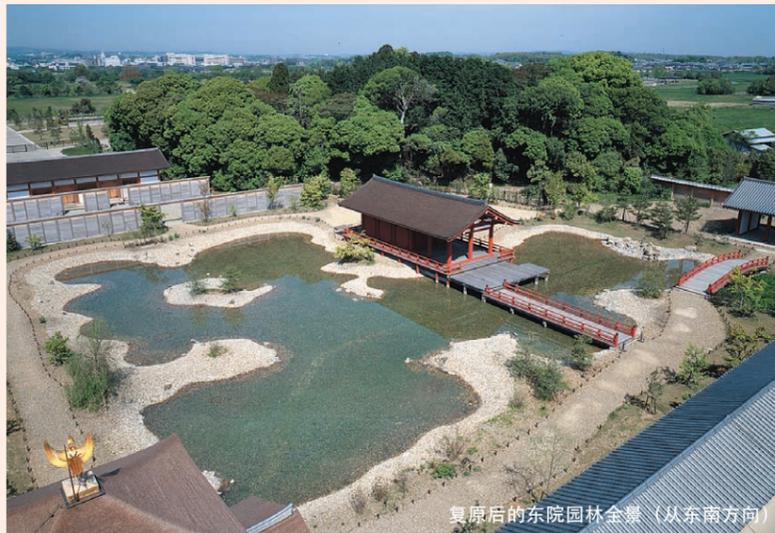
复原后的东院园林全景（从东南方向）

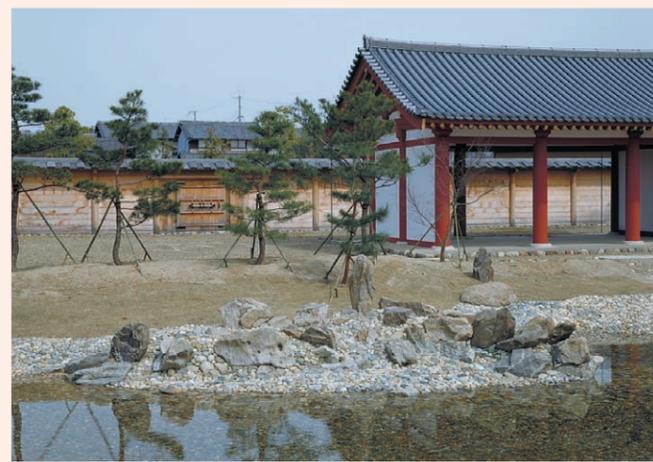
▲水池北岸的假山石群附近，沙洲复原的情况（从西南方向）

园林地形的复原整修工作为了保护遗构并力图表现出微妙地形形状，以用薄土覆盖保护为原则，在遗构的正上方复原建筑时，填土约40cm。另一方面，在水池部分，则在用沙和无纺布将遗构保护起来的基础上，铺满约10cm厚的与遗构类似的碎石（直径约5~10cm），再现了奈良时代的沙洲。露在外面的景石多是奈良时代的

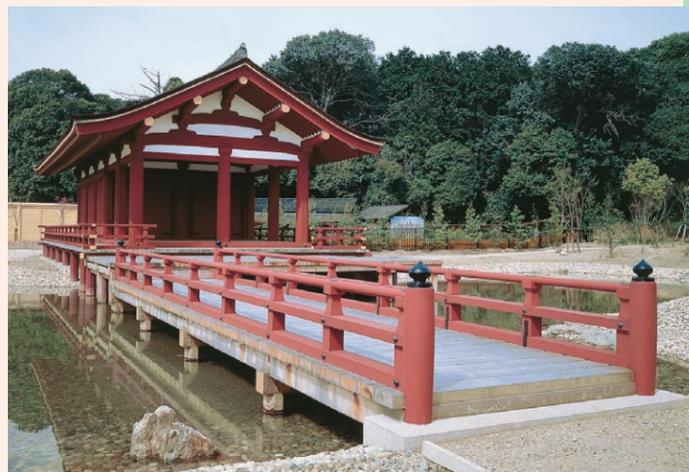
## ▲建部门（东院南门，从西南方向）

面阔5间×进深2间，建有础石的東西向建筑。为东院的正门，推测其中轴线北面的延长线上为东院玉殿。其构造和建筑构件的尺寸仿造法隆寺东大门，复原成单层悬山顶的五间三门的样式。

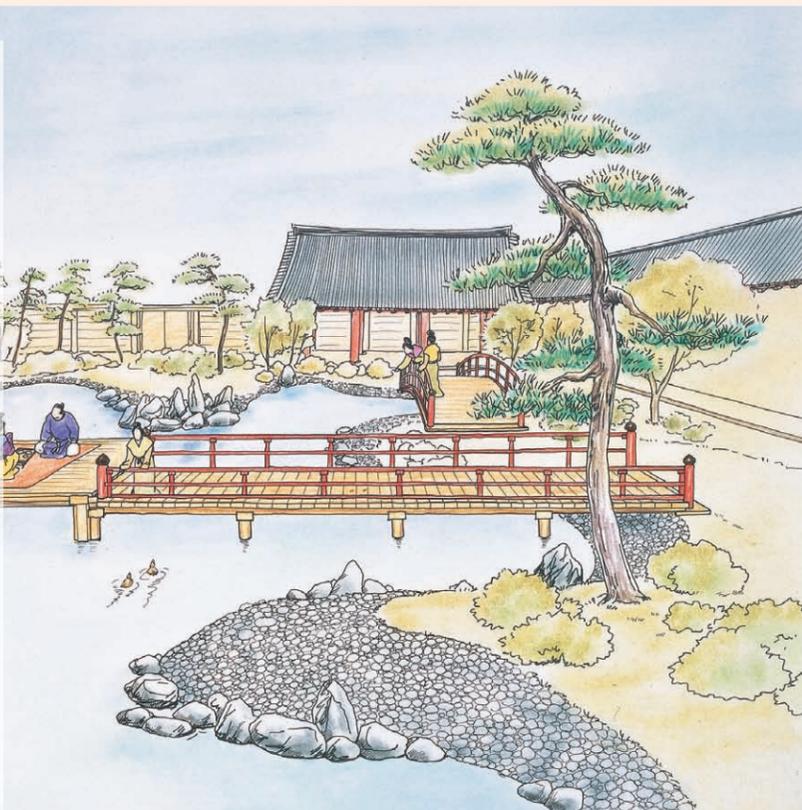
人们在东院园林游乐的情景（早川和子绘）

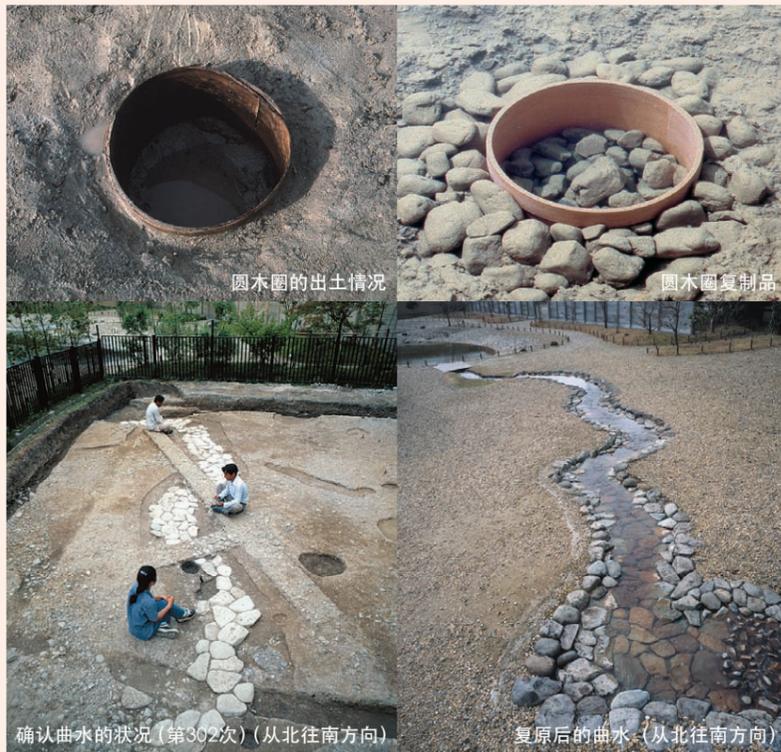
后期的东院园林，园林北部由西向东流淌的石渠和承接这个石渠的垒石护岸的小池是给水设施的核心部分，另外水池东北部水涌出来的地方为确保水源设置了圆木圈。还有，在南面宫墙下设置了暗渠。整修中，在复原石渠和小池，设置水池给水设施的同时，为不出现淤水问题，以水池的西部为中心增设了9个给水管。水池的水量约为350m<sup>3</sup>，给水采用井水，在「宇奈多理杜」的西北面设置的管理设施，循环净化一天可达3次的最高标准，在保证净水水质上下了功夫。

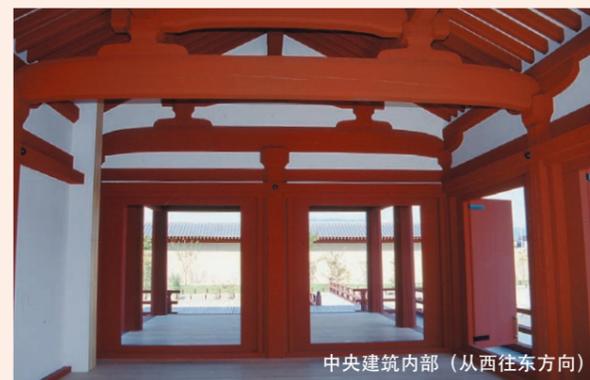
中央建筑内部(从西往东方向)

中央建筑是在面阔5间×进深2间的殿身（建筑的中心部分）四周出廊的东西向建筑。大部分的柱子建在础石上，只有四角的柱子是带有很深柱洞的栽柱。西侧3间的部分，在地下做了特别的地基加固，设置了由墙和门封闭起来的「室」。东侧的2间与池相连，为开放的「堂」（参照右上照片）。另外，这种平面布局与法隆寺传法堂的前身建筑非常相似，所以原则上构件的尺寸和构造形式是按其复原的。再有，东南角遗留的柱子，是将方柱的四角切去使其断面成八角形的「大切角」柱（参照右手照片）。由此，参照平等院凤凰堂等使用切角构件的现存古建筑的形式，将大部分构件做了切角处理。

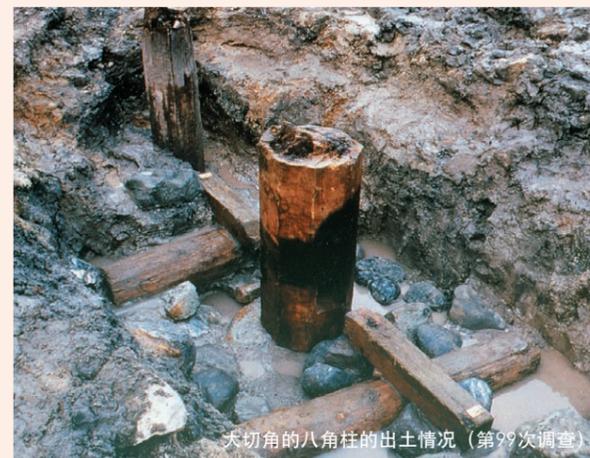
大切角的八角柱的出土情况(第99次调查)

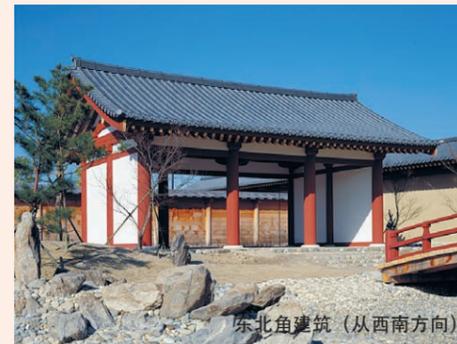
东北角建筑(从西南方向)

东北角建筑是位在园林的东北角的面阔3间×进深2间，建于础石之上的东西向建筑。根据出土的支撑圆柱的顶面呈平面（圆柱座）的础石，推测出柱子的直径为41.4cm。构造和尺寸在复原中参考了法隆寺食堂。推测这个建筑原是水池的北面的类似「亭」的开放式建筑，只有东西的山面（侧面）有墙，南北做成开放式。

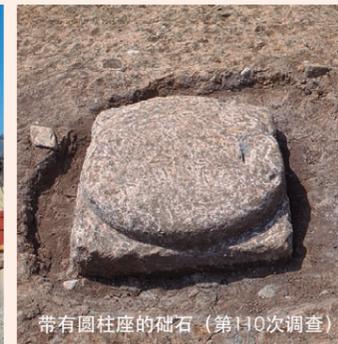
带有圆柱座的础石(第110次调查)

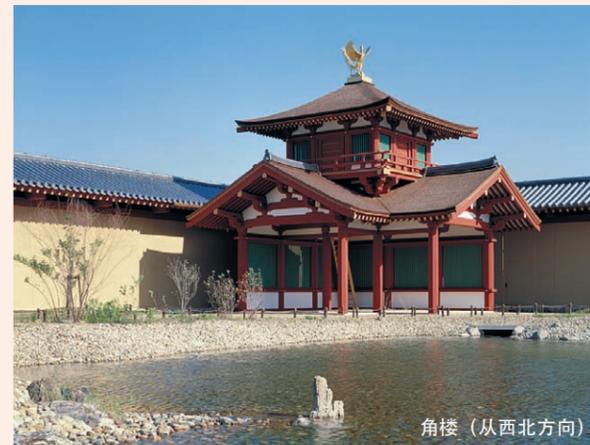
角楼(从西北方向)

角楼是位于水池东南面的2层建筑。发掘的成果表明，在面阔3间×进深2间的东西向建筑的北面，靠东边接着一个面阔1间×进深2间的南北向建筑。发掘出的柱子（直径约34cm）的断面成正八角形，柱底有石质和木质的础板。另外，离底面30cm的位置插入穿当做横木，横木的下面交差安置有枕木。从其在加固基础上下了功夫推测这个建筑为2层建筑。由此，将其复原成1层为面阔3间×进深2间，北面折回建面阔1间×进深2间，丝柏树皮葺顶，悬山顶，2层仿照平等院凤凰堂翼廊拐角的形式，复原成面阔3间×进深3间，攒尖顶，丝柏树皮葺顶。

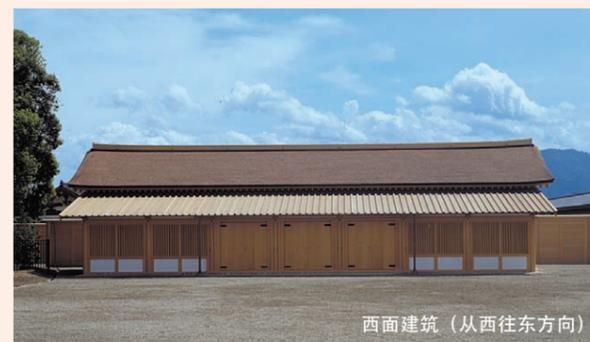
西面建筑(从西往东方向)

西面建筑是面阔7间×进深2间的殿身并带有西庇檐的栽柱南北向建筑。是在连接东院南门和玉殿的道路的旁边设置的类似「准备室」的建筑。原本和东院园林没有直接关系。但是，在复原中，兼做从西侧停车场进入园林内的入口，作为东院园林的导游设施得到整修。在复原古代建筑的同时，内部使用了钢骨构架和玻璃，在使复原的部分和现代功能空间一目了然上下了功夫。
