胡桃館遺跡埋没建物の 部材にみる建築技法

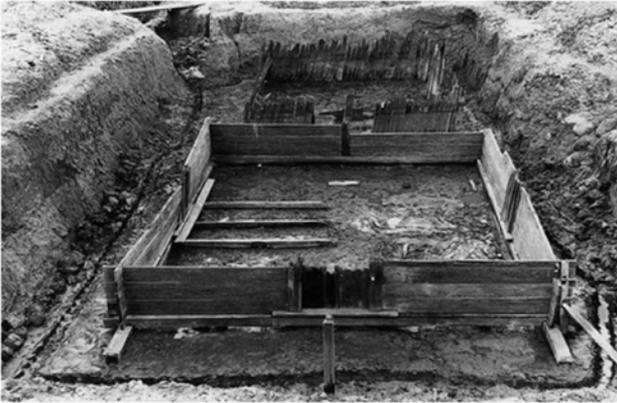
図11 B2建物の出土状況
(南から、奥はB1建物。「古代の官衙遺跡I遺構編」より転載)

胡桃館遺跡の概要 胡桃館遺跡は、秋田県北秋田市に立地する。昭和38年の運動場造成の際に径40cmにおよぶ太い柱が発見されたのを端緒として、昭和42～44年に秋田県および鷹巣町（当時。現・北秋田市）の両教育委員会を主体とした発掘調査がおこなわれた。その結果、4棟の建物と2条の掘立柱柵列、3本一組の柱群2組が、地上1～2mを残して建ったまま発見されるという、稀有な遺構が明らかとなった（図11）。建物の名称は発掘調査地区の名称からB1、B2、B3、C建物と呼んでいる。このうち、B1・B3建物は掘立柱建物で、B2・C建物は、長大な土居（土台）上に横板を縦横交互に積み上げる板校倉の形式をもつ。発掘調査の概報・報告書は、調査年度ごとに秋田県教育委員会から発行されており¹⁾、また細見啓三による建物の復元考察がある²⁾。遺跡は、火山学の研究成果から³⁾、西暦915年の十和田火山の噴火にともなう土石流によって埋没したと考えられ、年輪年代学による部材の調査成果⁴⁾も、それと齟齬がない。

ない。B2建物の部材は、下から4段程度の壁板と、扉まわりを構成する敷居⁵⁾、方立、扉板が遺存していた（図11）が、土居は、上木となる南面土居の東端と想定される一部のみが保管されている。

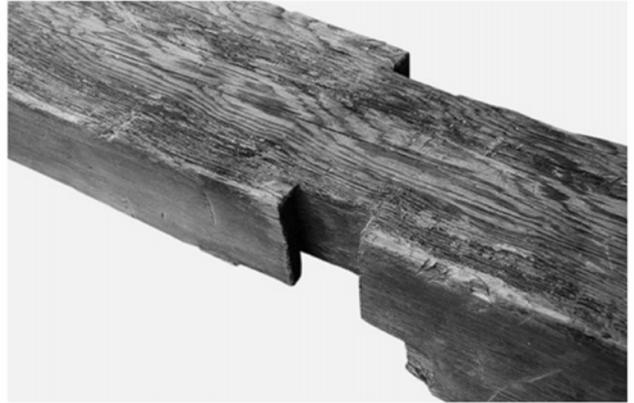
図12 土居に残る蟻掛け仕口

板校倉の構法 先述したように土居を井桁に組み、その上に壁板を組むため、南北方向（東西面）の壁板最下段は東西方向の土居をまたぐ渡腮仕口をもつ。その他の壁板は、一端に直行する壁板との相欠き仕口を造り、もう一端は方立の板溝に納めるため、板の室内側を欠き取って厚さを約半分減じている。壁板は厚さ5cm前後、上下幅25cmほどで、保管されている唯一の土居は幅17.5cm、成16.5cm、渡腮仕口部分に壁板との蟻掛け状の仕口を造っている（図12）。

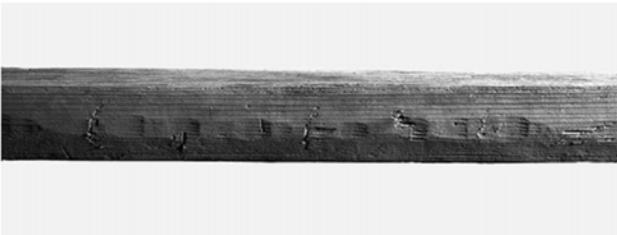
図13 壁板上面の加工痕 (東面北壁板2段目)

壁板は、下面を凹形、上面を凸形の樋部倉矧とするが、上下面の凸凹の頂点を直角とせず、単に山形、谷形に造るのみである。大半の壁板は壁板全長の中央付近に5×2cm、深さ5cm程度の柄穴を穿って、雇柄で緊結する。加工痕をみると、下面にはノミ痕を、上面には山形の稜線付近にチョウナ痕、両辺部にヤリガンナ痕を確認でき、板をチョウナで成形したのちに、下面をノミで、上面の両辺部をヤリガンナで削ったらしい（図13）。両端の木口にはノコギリの痕跡を確認できる。なお、最下段壁板の下面は樋部倉矧凹形に造るものの、土居上面は凸形とせず、また土居との柄穴は設けていない。

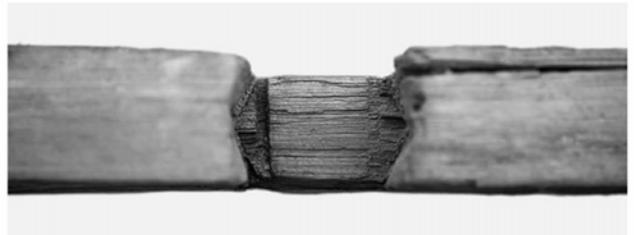
図14 壁板仕口底部に残るノコギリ痕 (南面西壁板2段目)

板どうしの相欠き仕口は、仕口底部に幅5mmほどのノコギリ痕を残すものがあり、仕口の垂直面をノコギリで切り落としたのちに、ノミでその垂直面を削って、仕口の平面をくゞ形に造っている（図14）。これは板どうしを組みやすく、また組んだ際に隙間なく見せるための「逃げ」の仕事と思われる。既報告にもあるように⁶⁾、相欠き仕口が、組み合う板よりも大きい場合は、組み合う板に割り楔を打ち込んで板厚を増している。割り楔の打ち込みかたは2種あり、壁板どうしは、相欠き仕口の根元（仕口により板の成が最も小さくなる部分）に割り楔を打ち込んでおり（図15）、遺存する壁板25点のうち4点で確認できた。また土居と壁板とは、壁板の相欠き仕口の垂直部分に下から割り楔を2条打ち込んでおり（図16）、土居をまたぐ4点のうち2点で確認した。土居を蟻掛け状の仕口とするのも、一連の「逃げ」の仕事に対応すると考えられる。

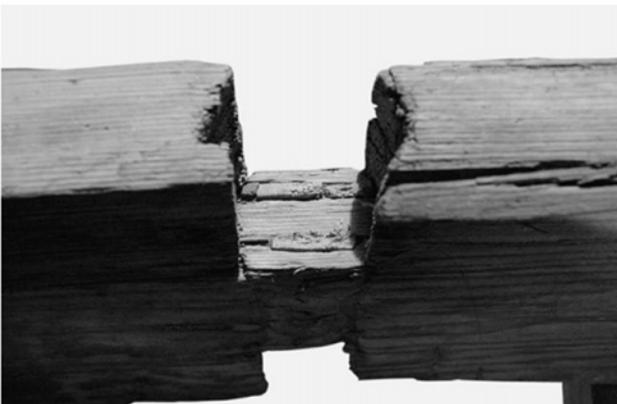
図15 相欠き仕口に打ち込まれた割り楔 (西面南壁板2段目)

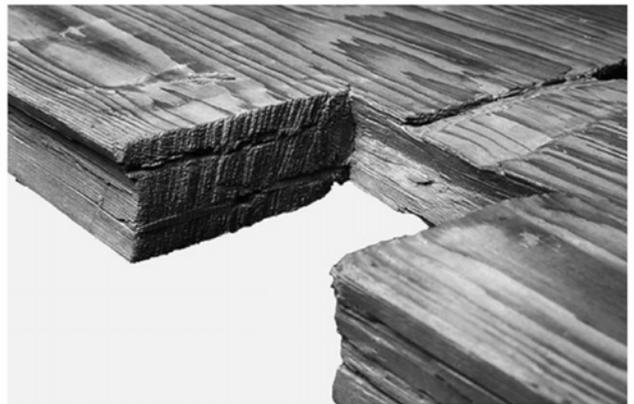
図16 土居との仕口に打ち込まれた割り楔 (東面南壁板1段目)
