大極殿院南門の調査

—第148次

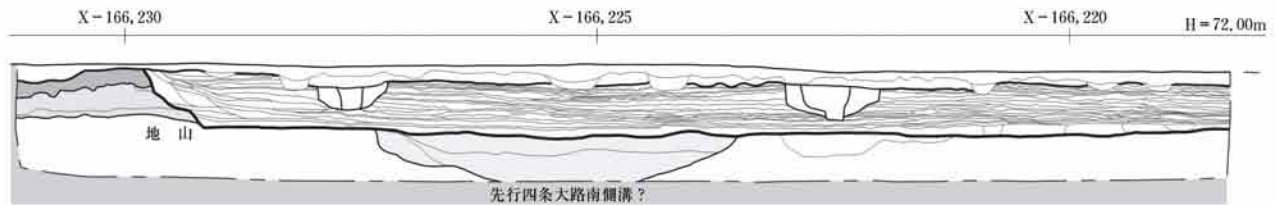
図68 南門基壇南北断面図 (Y-17,683.5付近) 1:80

基壇の規模は、抜取溝の外側で測ると東西40.1m×南北14.4mとなる。この規模は古文化研の推定よりも東西10mほど大きい。

基壇は淡黄色砂質土、黒褐色粘質土、灰褐色砂質土などで版築しており、東辺では後述する掘込地業の範囲を越えて広がり、亀腹状を呈する。おそらく基壇を築成した後に、縁辺部をカットして外装を整えたと判断される。**階段** 石列と据付溝や抜取溝を結んだ平面は、南北両面で中央部が1.2mほど外側に張り出す。発見当初はこの中央部を中央基壇とみて、この東西に張り出し部を設けた形態と解釈していた。

掘込地業 平面精査や断面観察の結果、基壇の築成にあたって掘込地業をおこなっていることが判明した(図67, 68)。掘込地業の平面規模は、東西約44m×南北約20mで、基壇よりも一回り大きい。Ⅲ層から約0.7~1m掘り込み、橙色粘質土・灰色砂質土・黒褐色粘質土などで版築する。現状では掘込肩に40~70°ほどの法面がつく。底面は基本的に平坦で礫などは敷かれていないが、中央部に幅0.2~0.4m、深さ約10cmの排水溝らしい南北溝が存在する。

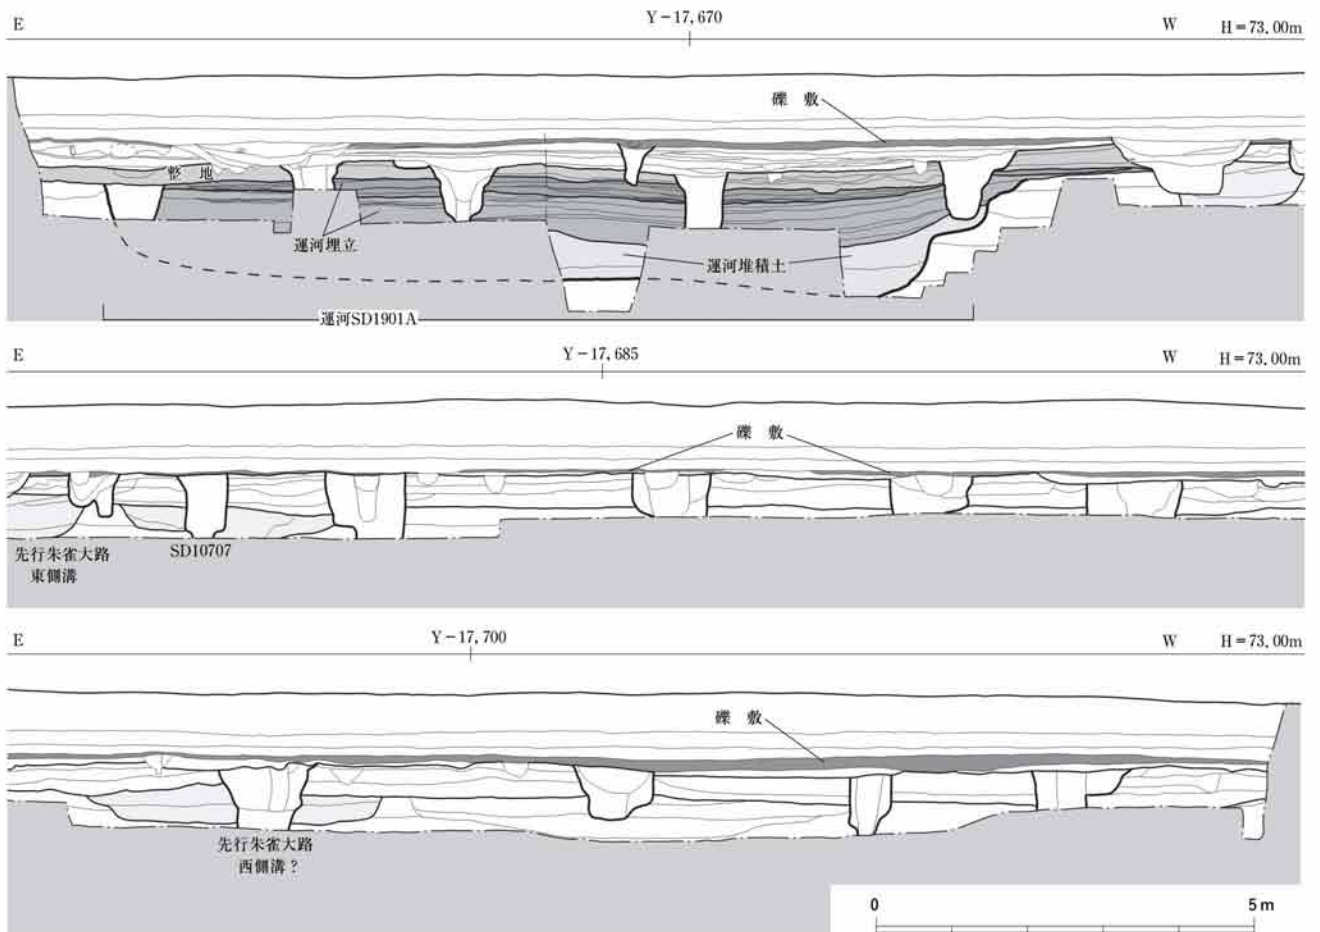
図69 南壁断面図 1:100

なお、掘込地業の範囲外となる調査区南壁では、運河底から約0.7mの高さまで運河の堆積土があり、その上の埋立土である青灰色粘質土と灰黄色砂質土の互層は0.4mほどしか確認できない(図69)。掘込地業範囲内では運河の堆積土は全く確認できず、底では粗砂が広がっていた。このことから、掘込地業の範囲内については、運河の堆積土を一度浚渫した後に、丁寧に埋め直した可能性が高い。

柱穴群 調査区の南壁で計15基の掘立柱の柱穴を確認したが(図69)、調査区内への広がりには確認できなかった。柱穴は一辺0.5~1.3mとばらつきがあり、1mを越えるものが多く、柱間も2~4mと一定しない。

運河SD1901A 調査区南壁・北壁・基壇東部の3地点における断面観察で確認した。北壁と基壇東部では東肩の検出にとどまったが、南壁で東西両肩を確認した(図69、72)。いずれもⅣ層上面から掘り込んでいる。最大幅12.15m、深さ1.4~1.5mの南北大溝である。

溝底については、南壁の西肩付近の掘り下げにより一部を確認したにとどまる。溝は現状では40~60°の法面がつく。底から0.7mまでの埋土は青灰色の自然堆積土で、その上を大きく2回に分けて埋め立て(灰色粘質土と灰黄色砂質土の互層約0.4m、黄橙色粘質土や暗褐色砂質土の互層約0.3m)、さらにその上を整地する。調査箇所が限られていたためか、遺物はほとんど出土していない。

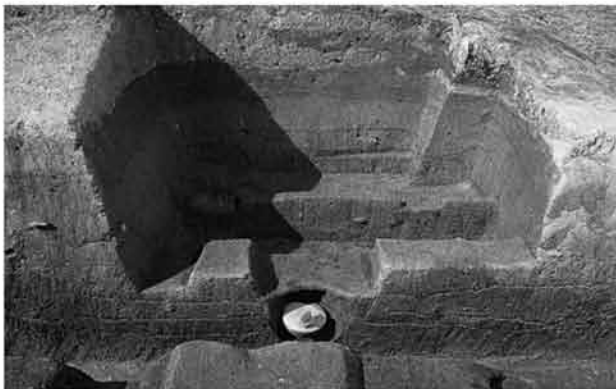
図70 SX10713検出状況(東から)

地鎮遺構SX10713 南面西回廊の棟通りから北へ約1.8m、南門取付部の柱筋から西へ約2.5mの地点で、富本銭と水晶を納めた須恵器平瓶が、土坑内に置かれていた(図70、71)。南門の掘込地業の西辺から西へ2.9mの位置で、南面西回廊内にあたる。

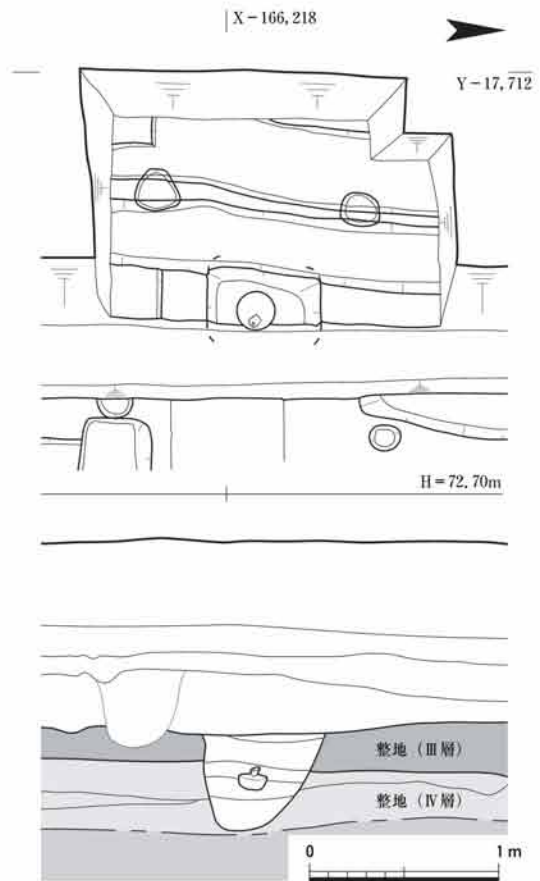
図71 SX10713平面・断面図 1:40

土坑は平面が隅丸長方形を呈し、南北約0.6m、東西約0.3m、深さ約0.45m。この土坑は藤原宮造営期の整地土(Ⅲ層)を掘り込むが、回廊基壇土は完全に削平されているため、大極殿院を築き始める段階で掘られたものか、回廊基壇の築成過程で掘られたものか定かではない。土器の埋納は、①土坑の底に灰色の砂質土を厚さ0.25mほど敷く、②須恵器の平瓶をほぼ正位置に据える、③砂質土を用いて土坑を丁寧に埋め戻す、という順序でなされている。土坑内から須恵器杯Aの破片が出土しており、平瓶に蓋がされていた可能性が高い。

また、この土坑を囲むように、径0.2~0.25m、深さ0.15~0.2mの小柱穴を4基確認した。これらも藤原宮造営時の整地土を掘り込んでおり、位置的に土坑に関連するものと判断できる。

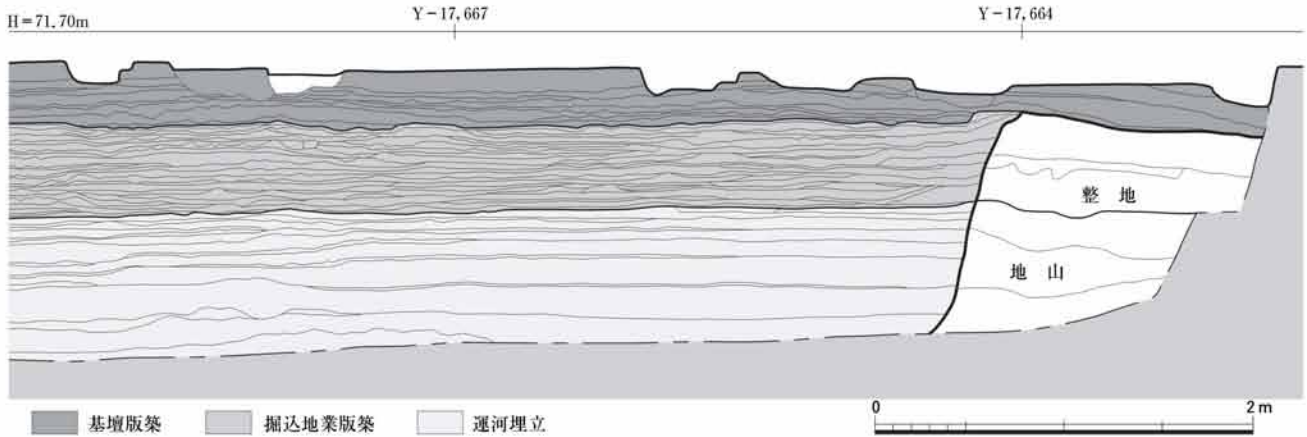
図72 SD1901A東西断面図 1:40

一方、掘込地業東部は、下層に後述する運河SD1901Aがあるため状況がやや異なる。発掘区東部における東西方向の断面観察によると(図72)、運河の底から1.4mの高さまでを青灰色粘質土と灰黄色砂質土を互層に敷いてい

る。それよりも上層では、掘込地業の版築層が0.8～0.9mあり、その上に基壇版築層が0.4mの厚さで存在する。つまり、運河を丁寧に埋め立てた後に、その東肩を掘込地業の東肩として利用しながら版築をおこなったらしい。

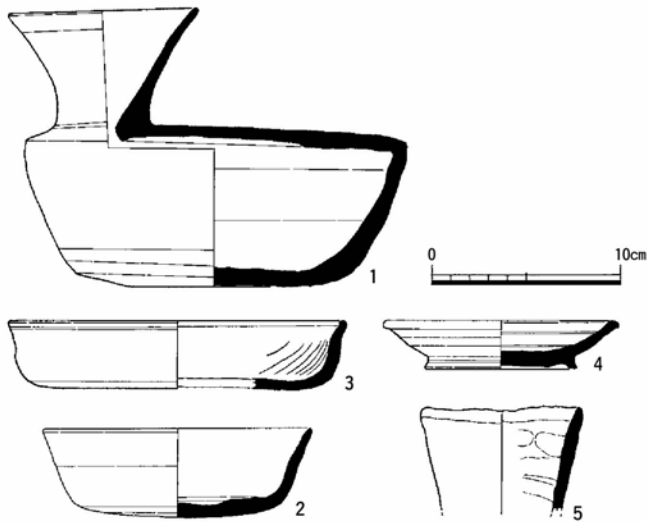
図73 第148次調査出土土器 1:4

1・2は地鎮遺構SX10713から出土した須恵器。1は

平瓶で肩部はやや角張るが、明確な稜はもたない。また、頸部内径が極めて狭い。富本銭が頸部で詰まり、胴部内に入らなかったとみられる。器形や胎土等の特徴から愛知県尾北古窯址群産、7世紀後半～末頃の製品と推定される。2は須恵器杯A。復元口径14.0cm、器高4.7cm。底部外面はヘラケズリ、体部は回転ナデを施す。

3は調査区東北隅の礫敷が窪んだ箇所を埋めた灰褐色土層から出土した。平城Ⅲとみられる土師器杯A Iであり、整地の年代を考える手がかりとなる。

4はSB10718柱穴出土の緑釉陶器皿。器壁はやや内彎ぎみに立ち上がり、口縁部は短く外反する。沈線は高台外面に1条、器壁内面に2条施され、器壁内外面と高台外面に緑釉を施釉し、見込に三叉トチンの目跡が残る。製作技法や胎土等から10世紀後半の近江産であろう。

5は製塩土器の口縁部破片であり、南面東回廊SC9000の南側礎石抜取穴出土。器形は砲弾形で尖底ぎみの丸底を呈する、岩本分類の丸底Ⅲ式と推定される（岩本正二「奈良県」『日本土器製塩研究』青木書店、1994）。製作時期は8～9世紀であろう。なお、この抜取穴からは製塩土器片が整理箱1箱分出土した。（青木 敬）

土器・土製品 調査区全域から整理箱27箱分の土器・土製品が出土した（図73）。土師器杯・椀・皿、須恵器杯・甕・平瓶、弥生土器、古式土師器、製塩土器、緑釉陶器などから構成される。土師器、須恵器は6世紀と8世紀代の破片も少量あるが、大半が藤原官期の細片である。井戸SE10722からは内面黒色土器椀、土師質皿等が出土しており、10世紀代のものである。

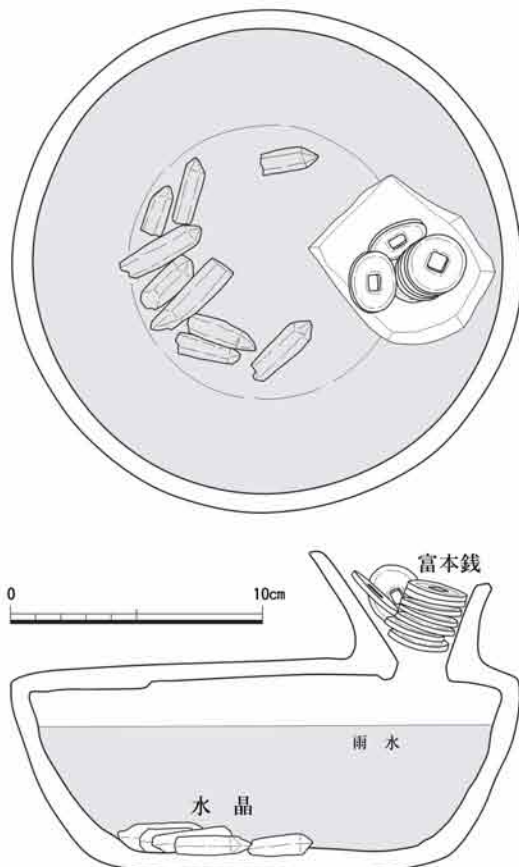
図75 SX10713出土地鎮具 1:3

外容器 鎮物埋納の外容器として用いられた平瓶は、復元口径9.9cm、頸部外径5.0cm、体部最大径20.2cm、現存高13.6cm、復元高14.7cmを測る。土坑内からは同一個体の口縁部破片が出土しており、埋納時に口縁を打ち割った可能性が高い。頸部内径が1.9cmと極端に狭く、富本銭(径2.4cm)は平瓶の内部には入らない。こうした平瓶を意図的に祭祀に用いた可能性が残る。

水晶 長さ2.1~4.1cm、太さ1cm前後の六角柱状の透明水晶の原石で、すべて根元から折り取られ、採取後の加工は施されていない。水晶は、地鎮の供養の作法を記した『陀羅尼集経』が記す七宝のひとつで、大宰府政庁の南門・中門の地鎮遺構に出土例がある。水晶は、平瓶の口縁部から内部へ落とし込まれており、平瓶内部での位置関係は意味をもたない。

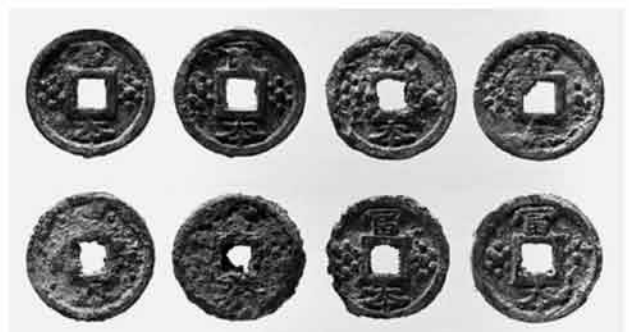
図76 SX10713出土富本銭

富本銭 固着した富本銭は、最上部の2枚が分離不能な状態にあり、最終的に8個体に分離された。口縁部に納められた富本銭の銭文方向は一定せず、上下に重なる7枚の富本銭の下3枚が裏、上4枚が表を向き、斜めに詰められた2枚は、ともに銭文を外に向けていた。

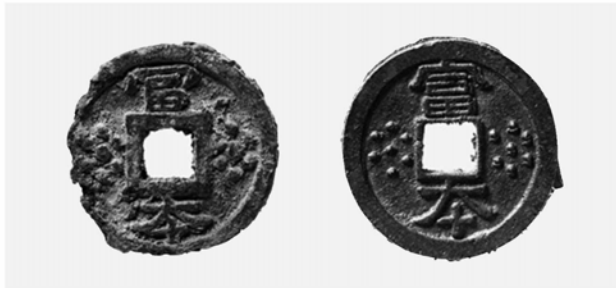
図77 大極殿院南門(左)と飛鳥池遺跡(右)出土富本銭

飛鳥池遺跡の富本銭との比較 分離した富本銭は、銹化が進み銭文は不鮮明であるが、飛鳥池遺跡の富本銭とは字体が明らかに異なり、X線透過写真によって、7枚すべてが同一字体であることを確認した。

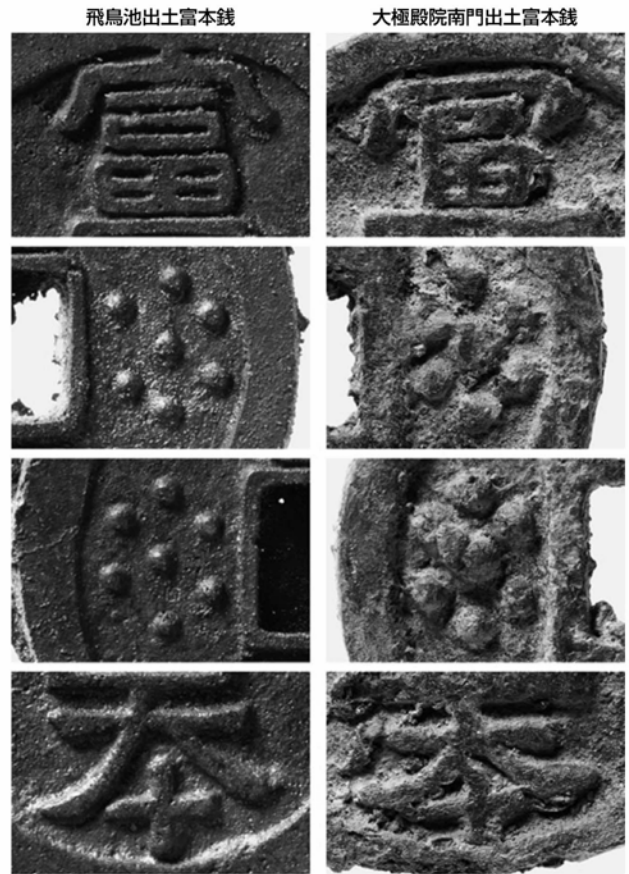
図78 富本銭の銭文比較

飛鳥池遺跡の富本銭と比較すると、①「富」がワ冠に

つくられている、②「富」の「一」が省略されて「口」と「田」で構成され、「口」の第1画が下に突き抜け、「田」の第1画と一体化した縦画となる、③「本」字は小ぶりでも太く扁平である、④左右の七曜文を構成する円点が大きく、なかでも中心点が一際大きく表現されている、⑤方孔を囲む内郭の幅が広い、といった特徴をみてとることができる。
