IV まとめ

1 橋と板屋の復原

A 橋の部材とその復原 (fig. 26・28, PL. 16)

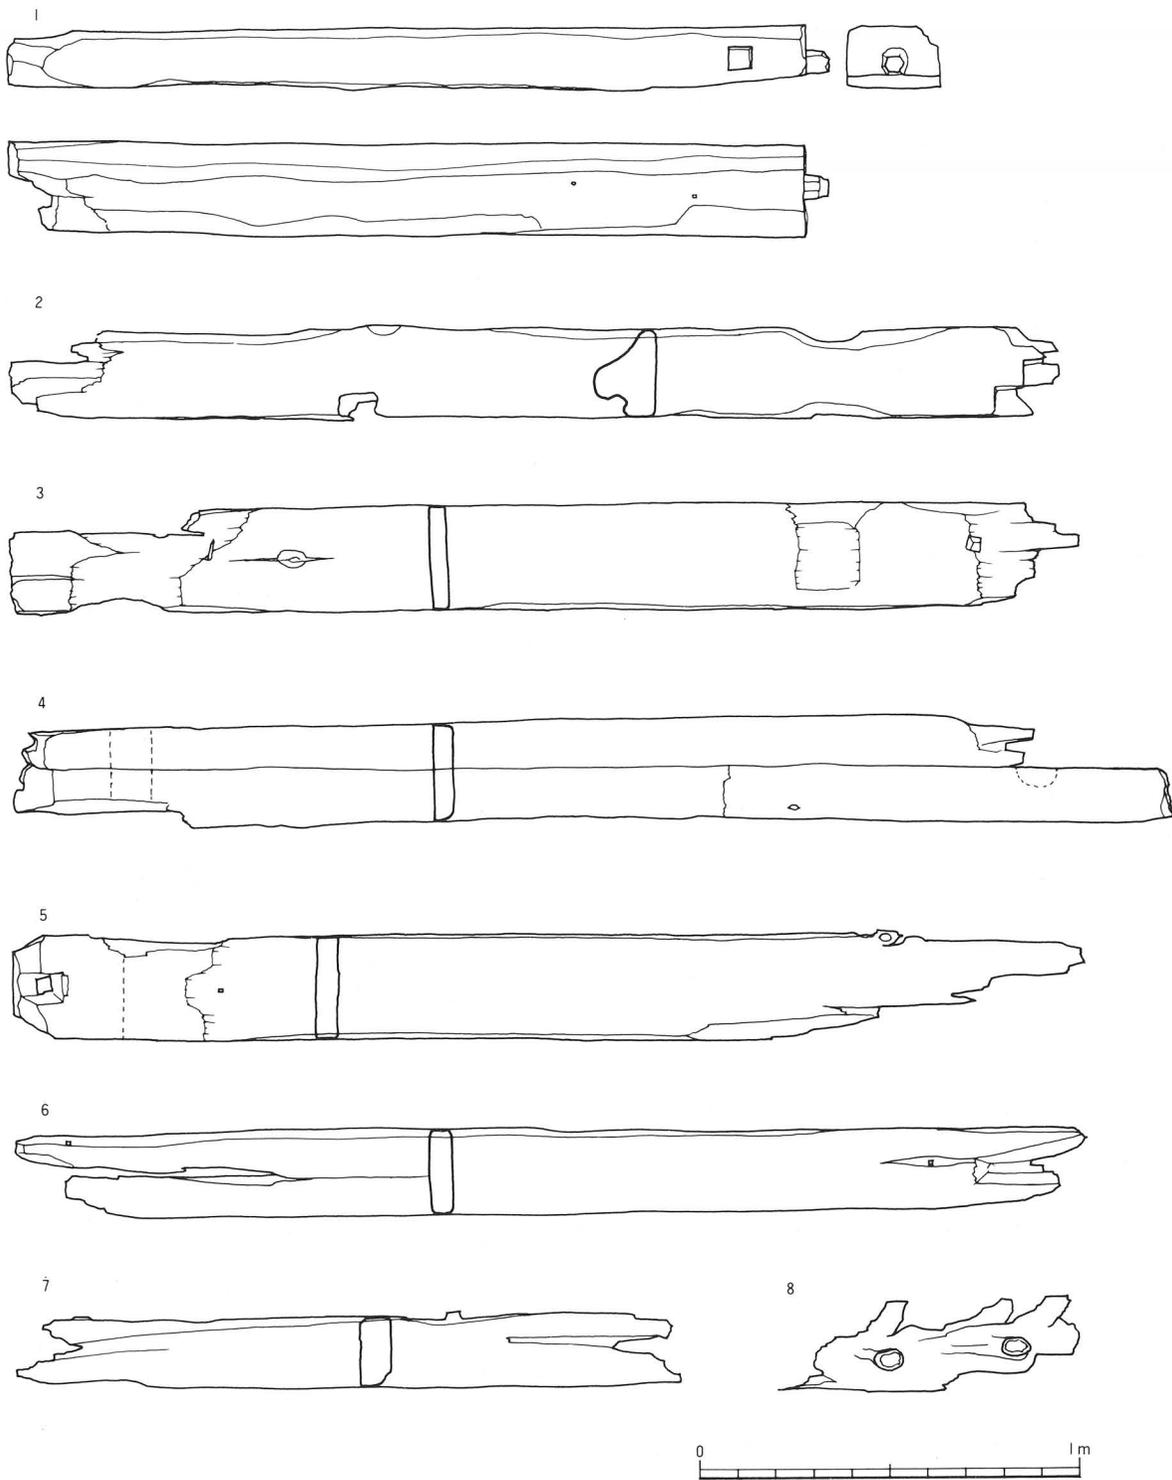
fig. 26 橋の部材

橋桁 (1. PL.16-1) 216×24.5×16.5cm。檜材。完形材で、一端部には下面に寄せて、断面多角形(径7cm)の杵を造り出す。他端部は風蝕の状況から杵穴と思われ、桁を前後に繋いで振れを止めるための継手と考える。桁上面には出杵側の端から約30cm間隔で2ヶ所に釘穴がある。遺存状態から、橋板が橋桁に乗るだけで釘止めとはなっていないので、この桁材は転用材と考えられる。また、出杵側の外側面には桁端から約18cmの位置に径6cm、深さ3.5cmの方形杵穴がある。この杵穴に太杵を立てて直列する前後の桁の太杵と太杵に縄を絡み付けて緊結し、前後に離れるのを防いだものと推定される。

梁 (2. PL.16-2) 277×25×18cm。檜の角材で、両端部の風蝕著しいが、復原全長は2.9m程と推定される。断面長方形で底面は手斧の刀痕が残り風蝕は少ない。上面から両側面にかけては、原形を留めない程に腐食著しいが、節が多く、その部分は腐食を免れて材の断面形が復原できる。一端部には下面に角杵穴の矩折れの二辺(一辺長7cm)と底部(深さ5cm)が残り、これと対称位置の他端部は杵穴を中心に腐食が拡大した状況を示している。杵穴間々長さは2.6m程と推定され、この長さは橋脚の梁間と等しいことから、橋脚上に梁を架け渡して、柱頭に造り出した杵に、梁両端の杵穴を落とし込んで納めたものと推定される。なお、この材は橋板の上に重なって出土した。これは橋桁が橋板とともに梁から外れて落下し、その後残った梁が落下した状況を示す。

橋板1 (3. PL.16-3) 281×29×5cm。檜材。一端折損。表面の残存端部から16~45cm間は特に腐食著しい。これと対称位置にある他端の腐食部が折れた状態を残すものと思われ、全長は290cm程に復原できる。裏面は手斧痕が良く残り、風蝕少ないが、残存端部の腐食部の裏側に当る部分はやや風蝕差が認められる。残存端部から52cm内側に釘が下面から上面に貫通し、4cm程突き出て直角に折れ曲る。このような状況から釘は橋板とは無関係であることが分る。また、折損端部から約60cmの上面中央に一辺18cm程の方形圧痕があるが、釘とともに橋板に転用する前の痕跡と考えられる。

橋板2 (4) 304.5×27×5cm。檜材。全長残存するが、一端部には約30cm内側の下面に幅約10cmの圧痕と、上面に約25幅の腐食差が認められる。他端部の表面にも約30cm内寄りに約30cm幅の圧痕が認められる。裏面は風蝕少なく、表面は風蝕大きい。他端部から1m内側の側面寄りに下面から上面を貫通する釘穴があり転用部材であることがわかる。

橋板3 (5. PL.16-4) 282×28×6cm。檜材。一端折損、他端部には角穴(方4cm)をあける。角穴側端部には29cm内寄りに幅約20~25cm、圧痕があり、さらに内寄りに釘が残る。下面は全面に手斧痕が明瞭で、桁当りの部分にも圧痕が認められない。上面の風蝕は、角穴のある端部が少なく、圧痕から内側が大きい。

橋板 4 (6) 282×23.5×7.1cm。檜材。両端部とも腐食または折損のために短くなっている。端部の側面寄りに釘が遺存し、他端にも釘穴がある。釘穴周辺の橋板表面は風蝕少なく圧痕とも考えられる。両釘間隔は2.29mである。

橋板 5 (7) 1745×195×85。檜材。両端折損。風蝕大。板厚は他の橋板より厚い。

地覆 (8) 800×245×215。檜材。一端折損。腐蝕が大きく、下面が一部残る。節が多いので、節の切口から断面形が復原できる。遺存状況は桁上に重なり、橋板3の先端が一部、この材と桁の間に挟まる。材の形状と遺存状況から地覆材と推定した。

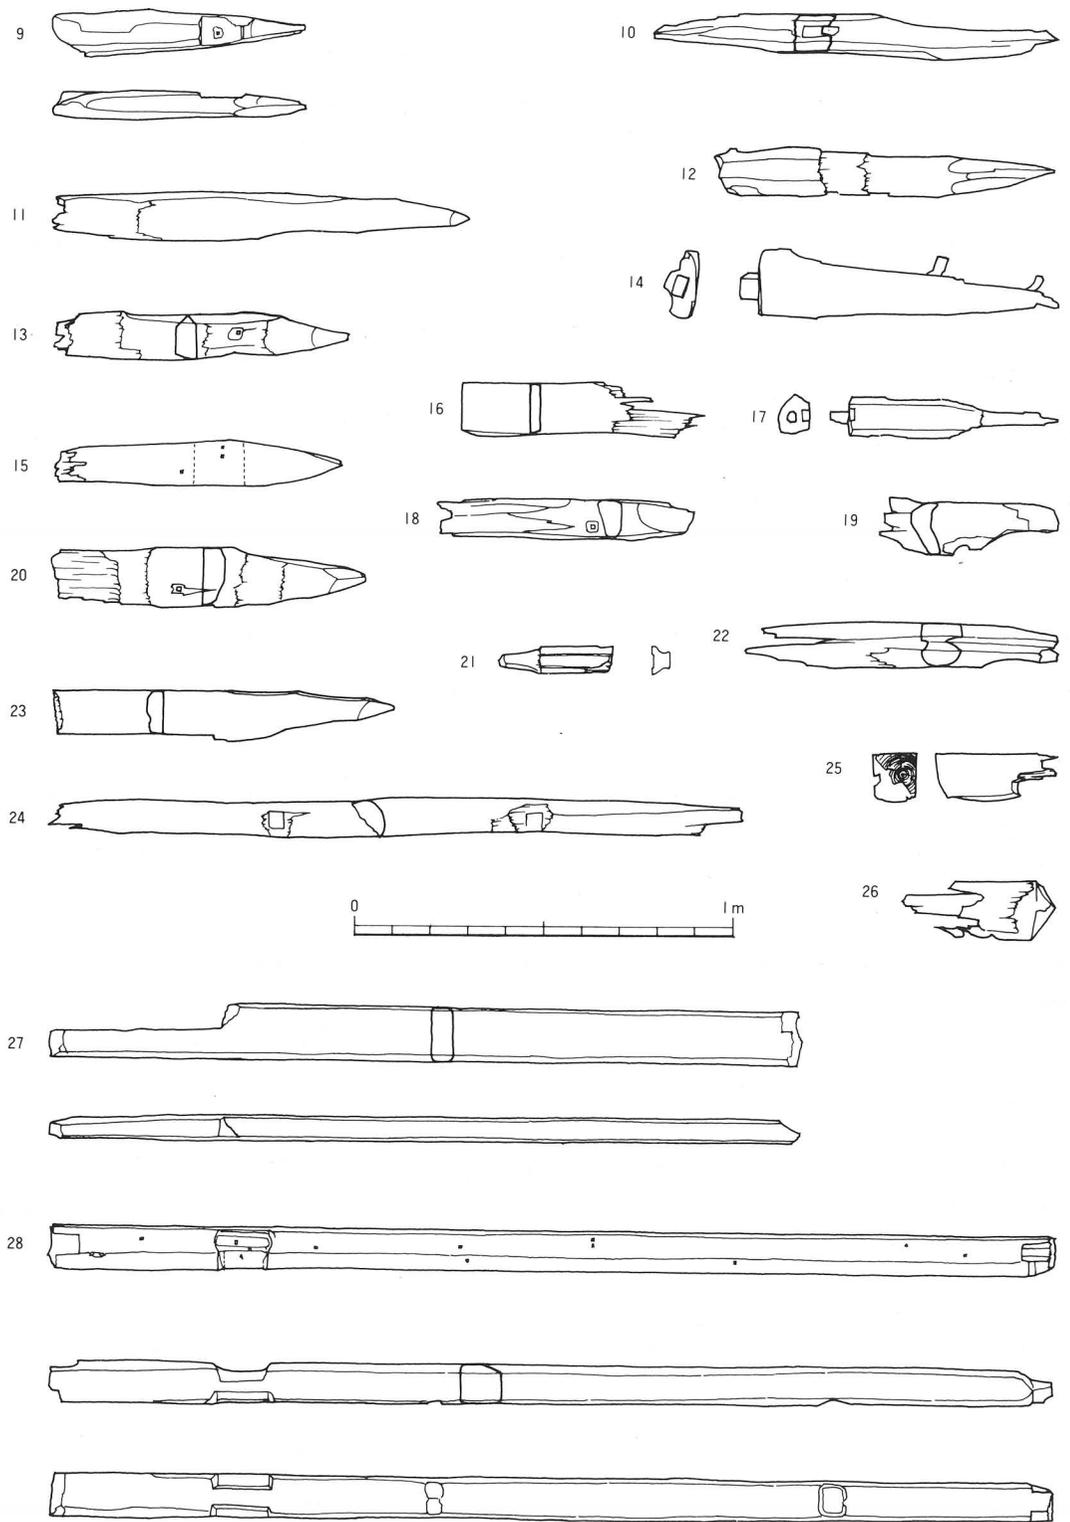
fig. 27 建築部材

B 建築部材 (fig. 27-9~28, PL. 16)

角材 (10・25・26) いずれも一辺4~5寸の角材。材質は檜(10・22)、樅(25)、アスナロ(26)である。2には枘穴がある。いずれも断片のため建築材としての性格は不明。

板材 (11・16・20・23) 全て檜材。16を除いて、杭転用以前の風蝕差が認められ、20には転用前の釘穴が残る。

垂木・小舞 (9・13・15・18) 材質は9が栗材で、他は檜材。いずれも当初形は断面方形と推定され、杭転用に際して半截または削り細められている。9・13・15・18はいずれも直交する部材に釘で打付けたもので、9はその樹種(栗)と欠込み仕口から天井小舞と推定さ

れ、他の材は同様の小舞または垂木材とも考えられる。

横架材 (19・22) 檜材。ともに両端折損するが、径の大きい弧状の繰込みをもつ。19は半分に分れているが、もとは断面方形と推定され、その形状から長押材、22は床桁材の可能性が考えられる。

杭材 (12・24) 檜材。12は断面八角形で、杭に転用前は掘立部60cm程の掘立柱であったことが風蝕差で分る。24は両端折損、半截された丸杭で、約68cm間隔で2ヵ所に角納穴（一辺約4cm、深さ2.5cm）がある。12・24とも径は13cm前後で、建物の柱としては細く、棚のような調度類の柱と思われる。

その他の部材 (14・17・21) 檜材。14・17はともに端部に桷を送り出す。17には桷脇の端部側面に直交材の桷を受けた仕口がある。21は杭転用角材で、一面に幅4cmの浅い溝をもつ。いずれも材が細く、調度類の部材と思われる。

桁材 (28.PL.16-5) 263×12.4×12.1cm。檜材。一端折損。残存端部の一部下面を残して材の表面は焼けて炭化する。この桁は切妻造の建物の端の間から蠖羽^{むらび}に延びる桁材で、内方の柱上部で折れており、おそらく柱間2間、あるいはそれ以上の蠖羽桁と考えられる。柱上部の仕口間の長さから端の間の柱間寸法は2.14m（7尺）、蠖羽の出約50cmである。断面は蠖羽部分でやや大きい¹が、方4寸で反りはなく、上面は屋根の勾配に合わせて中央から表側にかけて傾斜をつけている。

下面の柱上部には、梁を受ける渡り恣仕口があり、柱上にまず梁を架けた、いわゆる折置の工法で、梁上に桁を通す。また、下面には2ヵ所に棧穴があり、下面が焼けていないことからみて、端の間は壁付きであったことが分る。桁上面には、柱上部に合掌の仕口と全体に釘穴が12ヶ所残る。釘穴は屋根勾配と直交して1寸程の深さをもつ。釘穴の間隔は不揃いで、うち2ヵ所は同位置に2本の釘穴があつて屋根材の一部打ち替えが認められる。また、釘の位置は柱間とは無関係に配置されていることや、合掌の仕口が全体に焼けて炭化していることからみて、合掌が当初の形式で、焼失時には合掌のない屋根形式になっていたと思われる。桁上前面に小返りを取ったのもこのため、小返り勾配（30度）と釘痕からみて、この時は板葺と推定される。

合掌は柱上部にだけ配っている²ので、母屋桁を合掌上に置いて板屋根を葺いた構造をもっていたと思われる。合掌撤去後は、板を直接桁に釘止めとしているが、母屋桁や棟木は梁上に束を立て、あるいは梁上に合掌を組んで架けたのであろう。この場合の屋根形式は桁の釘間隔が平均40cm程であるので、40cm幅の板を釘止めとし、板の合せ目に瓦棒を用いたものと考えられよう。なお27も全面炭化しているが、用途不明である。

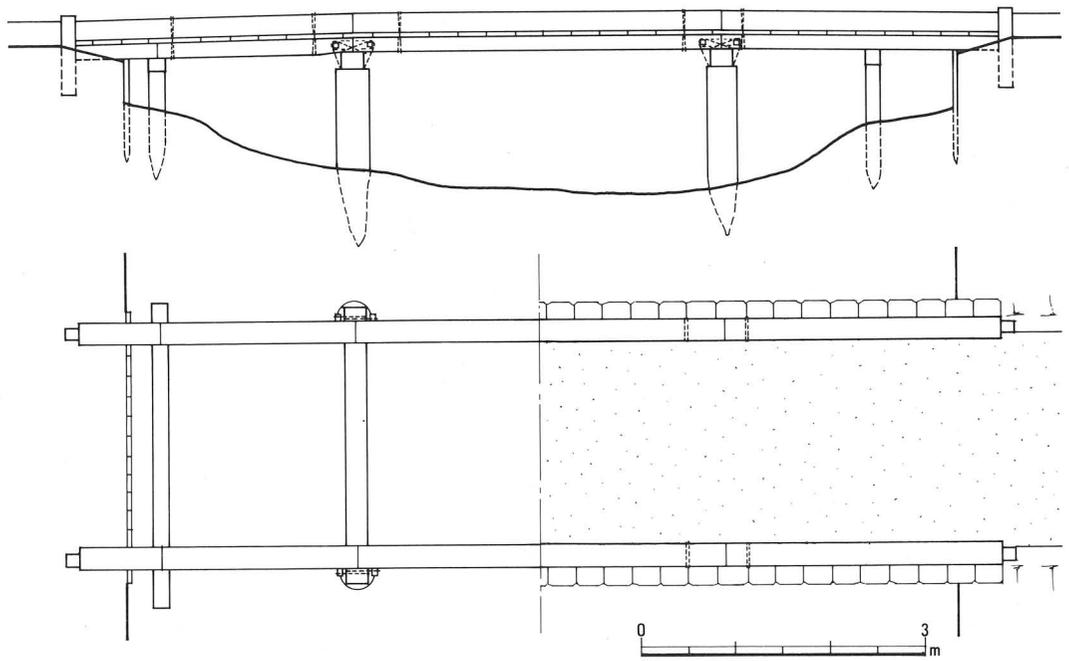
fig. 28 橋の復原

橋の構造 (fig. 28) 橋脚の柱頭は腐食のために残らないが、梁の形状から枘を柱頭に造り出して梁を受けていたことが分る。梁上に2本の桁を並行に架け渡して継ぐ。このとき、桁は一方の出納を他方の枘穴に差しして継ぎ合わせ、横ずれを防いでいるが、桁の離間を防ぐために桁側面に太枘を用いて、桁と桁、桁と梁を縄絡みで固定する。2本の桁上に橋板を敷き並べるが、橋板端部に残る圧痕や腐食によって、桁の間隔は2.4m(8尺)に復原でき、橋脚梁間2.65m(9尺)より狭い。これは、梁の長さを脚柱外面いっばいに納めているため、5寸程の余地を残して、桁の横振れによる落下防止を考慮したのであろう。桁上の橋板も単に敷き並べるだけで釘止めとはせず、桁と同位置に地覆を重ねて橋板を挟んで押える。地覆の継手仕口や橋板との固定法は釘を用いていないので、桁と地覆を橋の合せ目を通して縄で結縛したのであろう。地覆上の欄干部材は出土しておらず、高欄はなかったのであろう。なお、橋板の風蝕は上面に大きく、下面に少ないが、上面の風蝕は一様であるので、地覆間に土を盛って路面としていたと思われる。橋の各部材を釘で固定せず積み合わせて縄で結縛した工法は、洪水時の撤去を容易にするための配慮であらう。

橋脚の配置 橋脚は約9mの河幅の中央に、4本の太い柱(径31~35cm)を桁行約4m、梁間2.7mに配置し、西脚柱の西1.8mと東脚柱の東1.5mに補助脚柱(径15~23cm)をもつ。西側補助脚柱は3本で、梁間(3.2m)も広い。東側補助脚柱から3m西の岸上にも橋脚梁間に合わせて2本の掘立柱を立て桁尻を受け、橋板・地覆を止める。東岸にも同様の施設があったはずであるが、廃絶後の攪乱のため痕跡を残さない。東岸の橋下部護岸矢板のうち、とくに桁下部だけ深く打ち込み、桁支持を兼ねて補強している。

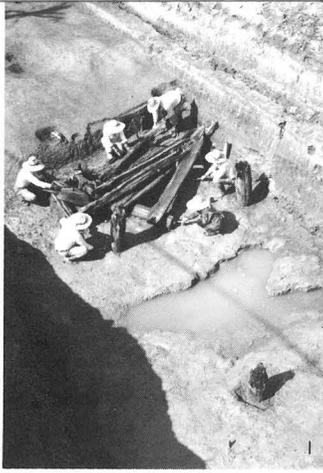
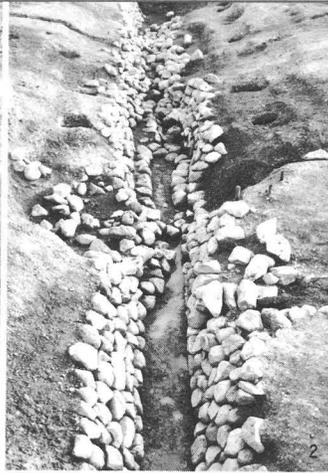
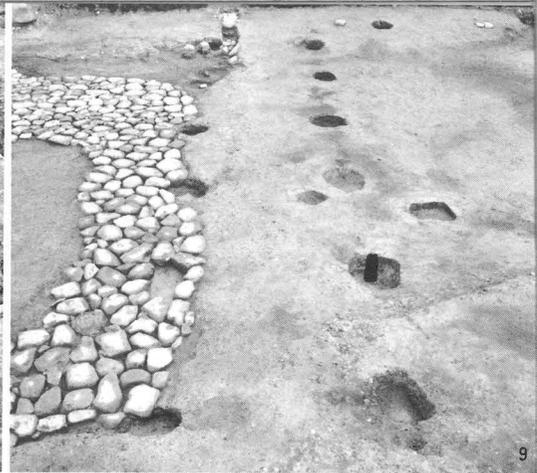
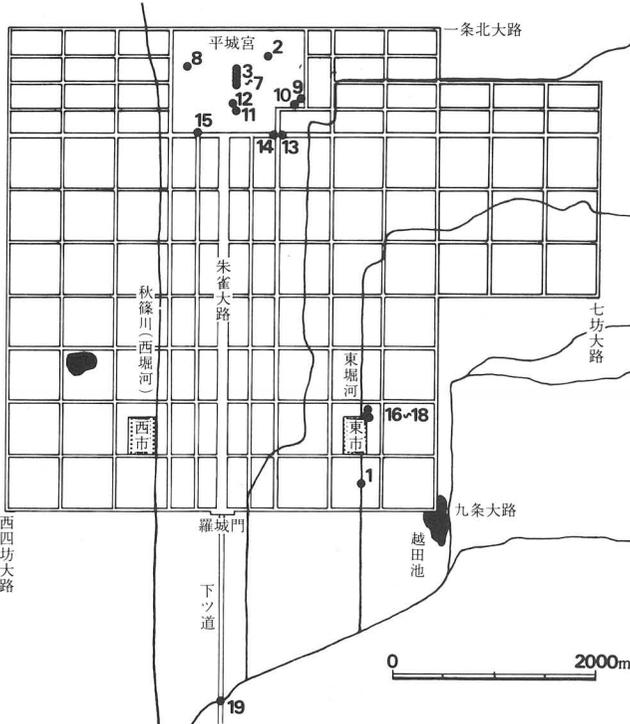
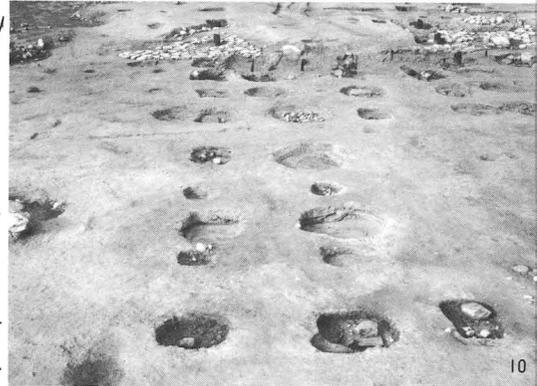
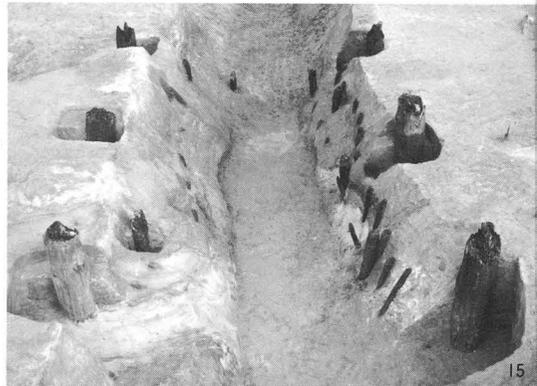
fig. 30 平城京の橋 数字は検出地点

平城京と周辺の奈良時代の橋遺構は、今回の検出例を含め19箇所^①に達する(表2)。その内訳は宮内11、京内7、京外1である。すべて木造橋で、橋板など部材を残すのは今回のS X 2350と稗田遺跡例のみ。従って欄干など上部構造は多くの場合不詳だが、下部構造は類推可能である。それによると大多数はS X 2350と同様に、橋脚上に梁・桁をわたり橋板をおく型であるが、第1次大極殿院東方の橋(7)は橋脚が細く(6cm)小規模なため、厚板を渡し杭で固定するいわゆる^②狙橋の可能性もある。

橋脚の据え付け方法には2種ある。今回のS X 2350のように橋脚を打ち込む方法と、掘形を掘って橋脚を据えつける方法である。前者が5例に対し後者が15例と多い。掘立方式は打ち込み方式にくらべ優れた点があるのか、別の理由によるのか、検討が必要である。

橋の規模は何によって決めるのだろうか。桁行方向、つまり橋の長さは流れの幅に制約されることは言うまでもない。では橋幅、つまり梁間を決める規準は何か。道の大小によることは容易に推定できよう。事実、最大の橋は稗田遺跡の下ツ道に架かる橋(19)である。下ツ道は7世紀後半に大和盆地を南北に貫いて設定された幹線道路で、奈良時代は平城京羅城門が北の起点となっていた。稗田の橋は3～4期の造替があるが、奈良時代の橋は最初の2期で、その第1期は幅員18mを測る。第2期は規模を縮小されるがそれでも幅員12mである。京内の例を参照するとこの規模の大きさが明らかになる。

京内では平城宮東南隅、二条大路と東一坊大路の交差点に架かる橋(14)が梁間13.4mと最も広い。二条大路は東大寺に通じる道として特に重要で、この橋には欄干のあったことが近くから出土した瓦製擬宝珠によってわかる。道路の交差点あるいは道路と堀河の交差点に架かる橋の幅に注目すると、この橋の他に今回の九条々間路と東堀河の交差点のS X 2350の幅2.7m。左京八条三坊の坪境小路交差点の橋(17)の幅2.6mがある。この3例の道幅と橋の関係をみてみると、14は二条大路の中心に道路幅37.6mの約 $\frac{1}{3}$ の規模で設けられており、他の2例についても、S X 2350の橋幅は九条々間路幅の約 $\frac{1}{3}$ 、17は小路の約 $\frac{1}{2}$ で、ともに橋は道路心に設定されている。一方は条間路、他方は小路の違いがあるが実際の橋幅には差がない。以上から条坊交差点に設けられた橋には、ある一定の決まりがあったのでなかろうか。つまり大路に架かる橋は大路の幅員に応じていくつかランクがあり、条間路、小路に関しては道路幅に関係なく2.7m(9尺)が一つの規準になっていたというもの。この見通の論証には多くの実例が必要である。今後の調査に期待したい。

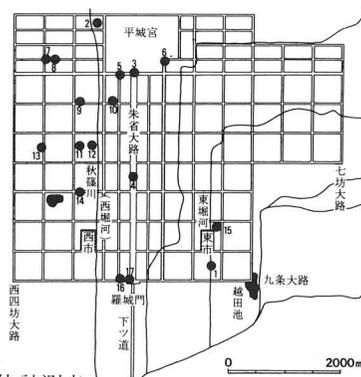
fig. 31
条坊方位計測点

堀河に関する調査としては1975年の左京八条三坊の発掘調査があり、九坪で東堀河を検出している。このときの堀河の中心 ($X=148710$, $Y=17174.2$) と、今回検出の堀河の中心 (橋脚心を堀河心とする。 $X=149474.5$, $Y=17171.6$) を結ぶ線は測量法に定める第6座標系の方眼方位に対して北で西に $0^{\circ}11'41''$ の振れ (以下単に振れと呼ぶ) を持つ。

平城京朱雀大路と羅城門の発掘調査から求めた朱雀大路の方位は、北で西へ $0^{\circ}15'41''$ ¹振れており東堀河の方位もほぼこれに近い値を示す。

次にこの朱雀大路の振れ ($0^{\circ}15'41''$) を考慮に入れ、朱雀大路心から東堀河の中心までの実長を座標から求めると1398.744mを得る。朱雀大路心から東堀河心までは10.5町で計画されたと仮定し、その単位尺を求めると0.296尺となる。これは後に述べる条坊の単位尺とほぼ一致する。従って、東堀河の心は九条三坊の九・十坪の中央を南北に貫流するよう計画されたことがわかる。さらに、左京八条三坊九坪で検出された堀河底と、今回の調査で得られた堀河底との比高差は1.64mを測り、両調査区間では北から南へ約500分の1で地形に沿ったゆるやかな勾配となっている。

表3は、今回を含めこれまでの調査による道路・側溝の座標値、および従来の値と今回の値との差を座標上に求め、それを計画尺で除した数値である。ここでは京造営時の方位の振れを先に述べた $0^{\circ}15'41''$ とし、条坊が規則正しく直交するという前提で計算を進めた。また条坊の設定は一区画1800尺の方眼を東西・南北に四等分して大路・条間路・小路を割りつけているため、道路心を検出している場合には問題ないが、どちらか一方の側溝のみを検出している場合、造営尺を求めるには各々の道路幅が必要になる。ここでは大路を8丈・6丈、条間路を3丈、小路を2丈とした⁴。
