## Ⅱ 検出遺構の報告

### 1. 西円堂周辺地区

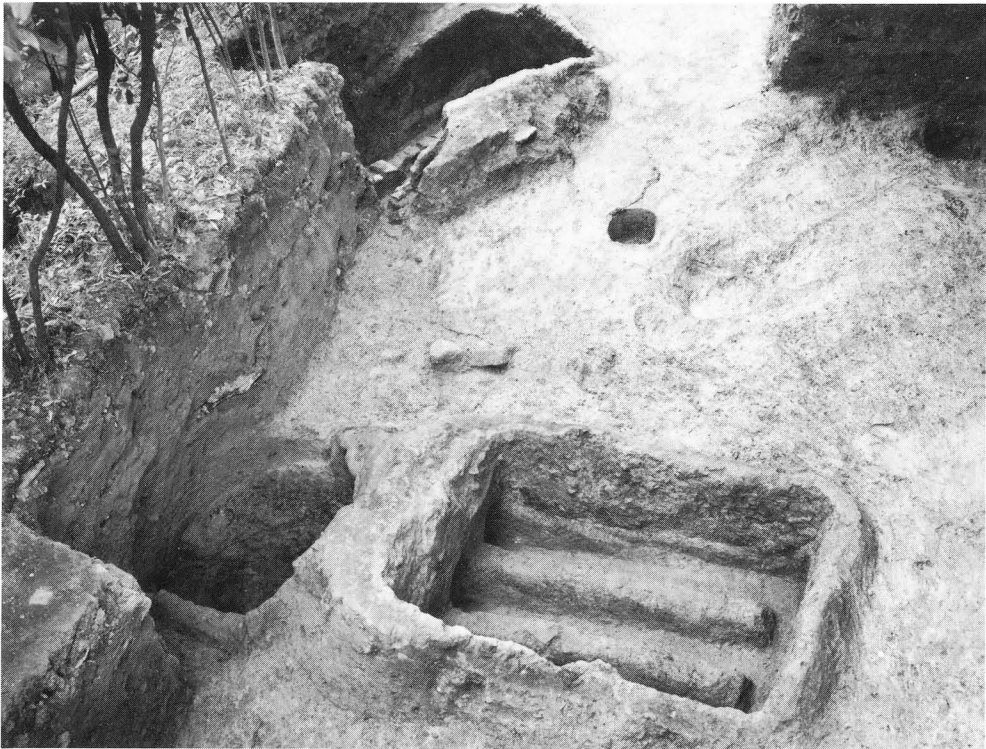
第7図 瓦窯SY5050・5060(東から)

SY5060 分焰牀をもつ半地下式の平窯で、焚口・燃烧室・分焰孔・焼成室が良好な状態に残る。焚口の幅は約30cmで両側に丸瓦を立てる。燃烧室は幅約80cm、長さ約90cmで奥壁に分焰孔が3箇所あけられている。焼成室は長さ約1.4m、幅約1mで、壁面は床面から約1.1mの高さまで残っている。分焰牀は2条で幅約20cm、高さ約15cmである。焼成室の東西両壁の分焰牀と同じ高さの位置には段が作られている。窯の周囲に幅約35cmの素掘溝(SD5045)がめぐる。焼成室埋土から軒平瓦143D型式が、焚口埋土から軒丸瓦6135型式、軒平瓦6730A型式が出土した。

SY5050 SY5060の西側で検出した。分焰牀をもつ半地下式の平窯で焼成室だけが残って

いる。焼成室の幅は1.1mで、長さは約1.6mまで、側壁は床面から約1.1mの高さまで残っている。分焰牀は2条ある。幅約20cm、高さ約10cmで上面には平瓦片が用いられている。焼成室の側壁の分焰牀の高さと同じ位置には段がある。焼成室の埋土上層から近世の土師器小皿と瓦片等が多量に、下層からは軒平瓦143D型式、鴟尾片、多量の平瓦が出土した。

この2基の平窯は現在の西室に近接し、特にSY5050の焚口、燃焼室は西室背後の崖面の整形により破壊されたものと考えられる。この2基の瓦窯は遺物・窯型式からみて、鎌倉時代のものと考えられる。窯の検出により新管理設のルートは北側に変更され、窯は現状のまま埋めもどした。

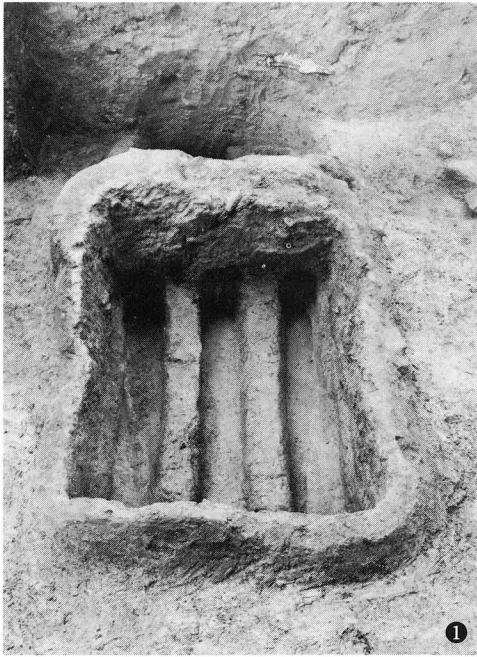
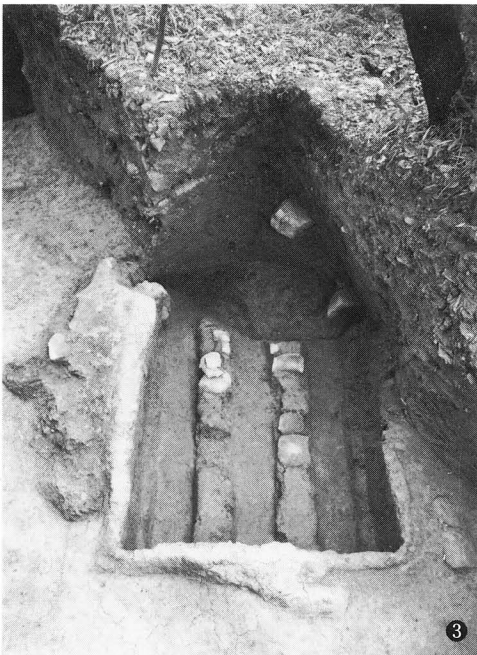
第9図 瓦窯SY5050・5060

| 1. SY5060全景 | (北から) | 2. 同焼成室 | (南から) |
| 3. SY5050全景 | (北から) | 4. 同焼成室 | (南から) |

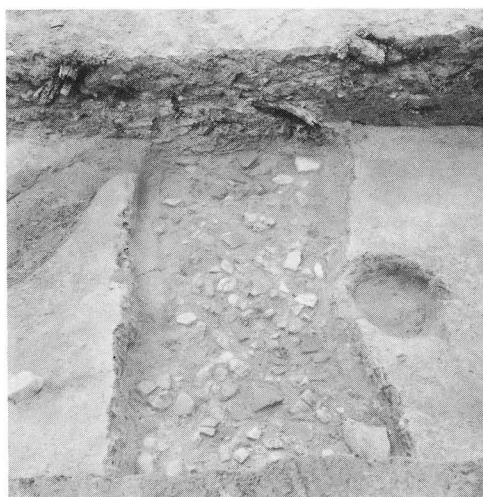
第11図 SD5010(北から)

SD5010 幅約90cm, 深さ約20cmの素掘りの南北溝で瓦の破片が堆積している。瓦には奈良時代と考えられるものが多いが軒丸瓦37Bが1点ある。この溝は昭和55年度の第3トレンチで検出された南北溝(SD01)の南延長線上にある。このSD01は幅約65cm, 深さ約30cm, 両側を河原石で護岸したもので, その北側で検出できた東西溝(SD02)とともに, 承暦年間に北端一房を残して焼失したとされる西室の雨落溝と考えられた。

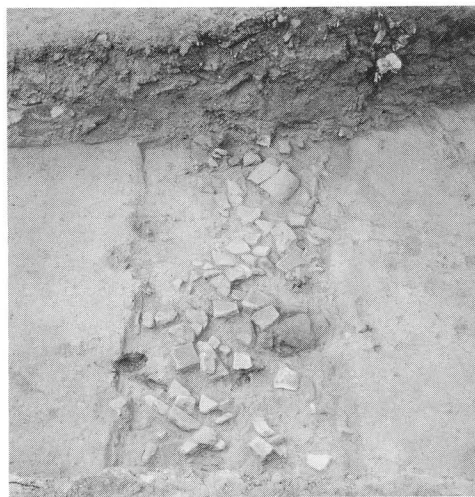
第13図 SD5030(北から)

SD5030 幅約75cm, 深さ約13cm。瓦片が堆積する溝状の遺構であるが肩は明確でない。溝内には灰色砂質土が堆積する。位置的には第258トレンチのSD5010の南の延長線上にある。

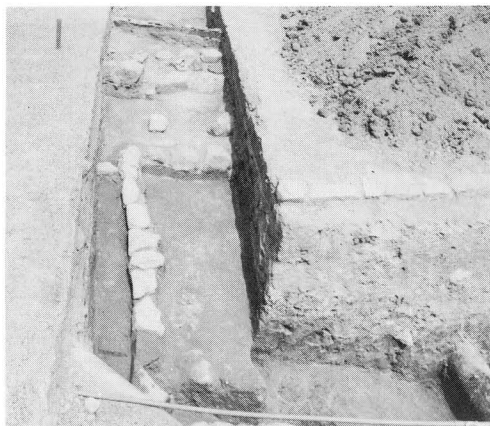
第17図 SX5226(南から)

SX5226 トレンチの南半分で検出した階段状の遺構である。北側には石列が一行あり、その北側には瓦が敷かれている。南側では鍵形に並ぶ石列がある。うち南北に並ぶ石列が階段の西端でその西側は溝状になり、素掘りの溝は南へ延びている。東西に並ぶ石列の南約1mの所に東西に並ぶ石列の抜取跡がある。中世の土器を含む整地土の上に作られている。近世のものか。

その他 地山は全体にゆるやかに北から南へ下がるが、X-154.085あたりから急に現地表下約1.7mまで下がる溝状の遺構がある。この下がりには瓦器を含む整地土で埋められ、整地土の上に先述の階段状遺構SX5226が作られている。

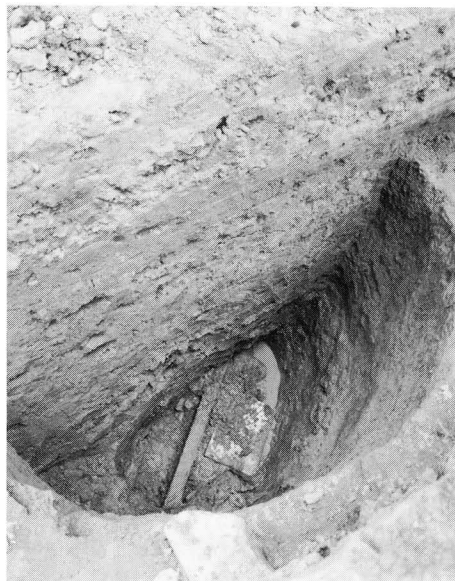
第24図 SE5075(東から)

SE5075 トレンチの中央部で、トレンチの西壁にかかる井戸を検出した。上面での掘方径は約3m、掘方から約2.2m下に鍵型に曲がる石列がありその上に木材が置かれていた。井戸埋土から巴文軒丸瓦等が出土した。近世のものと考えられる。この井戸の北側に井戸掘方より古い掘方が見られた。

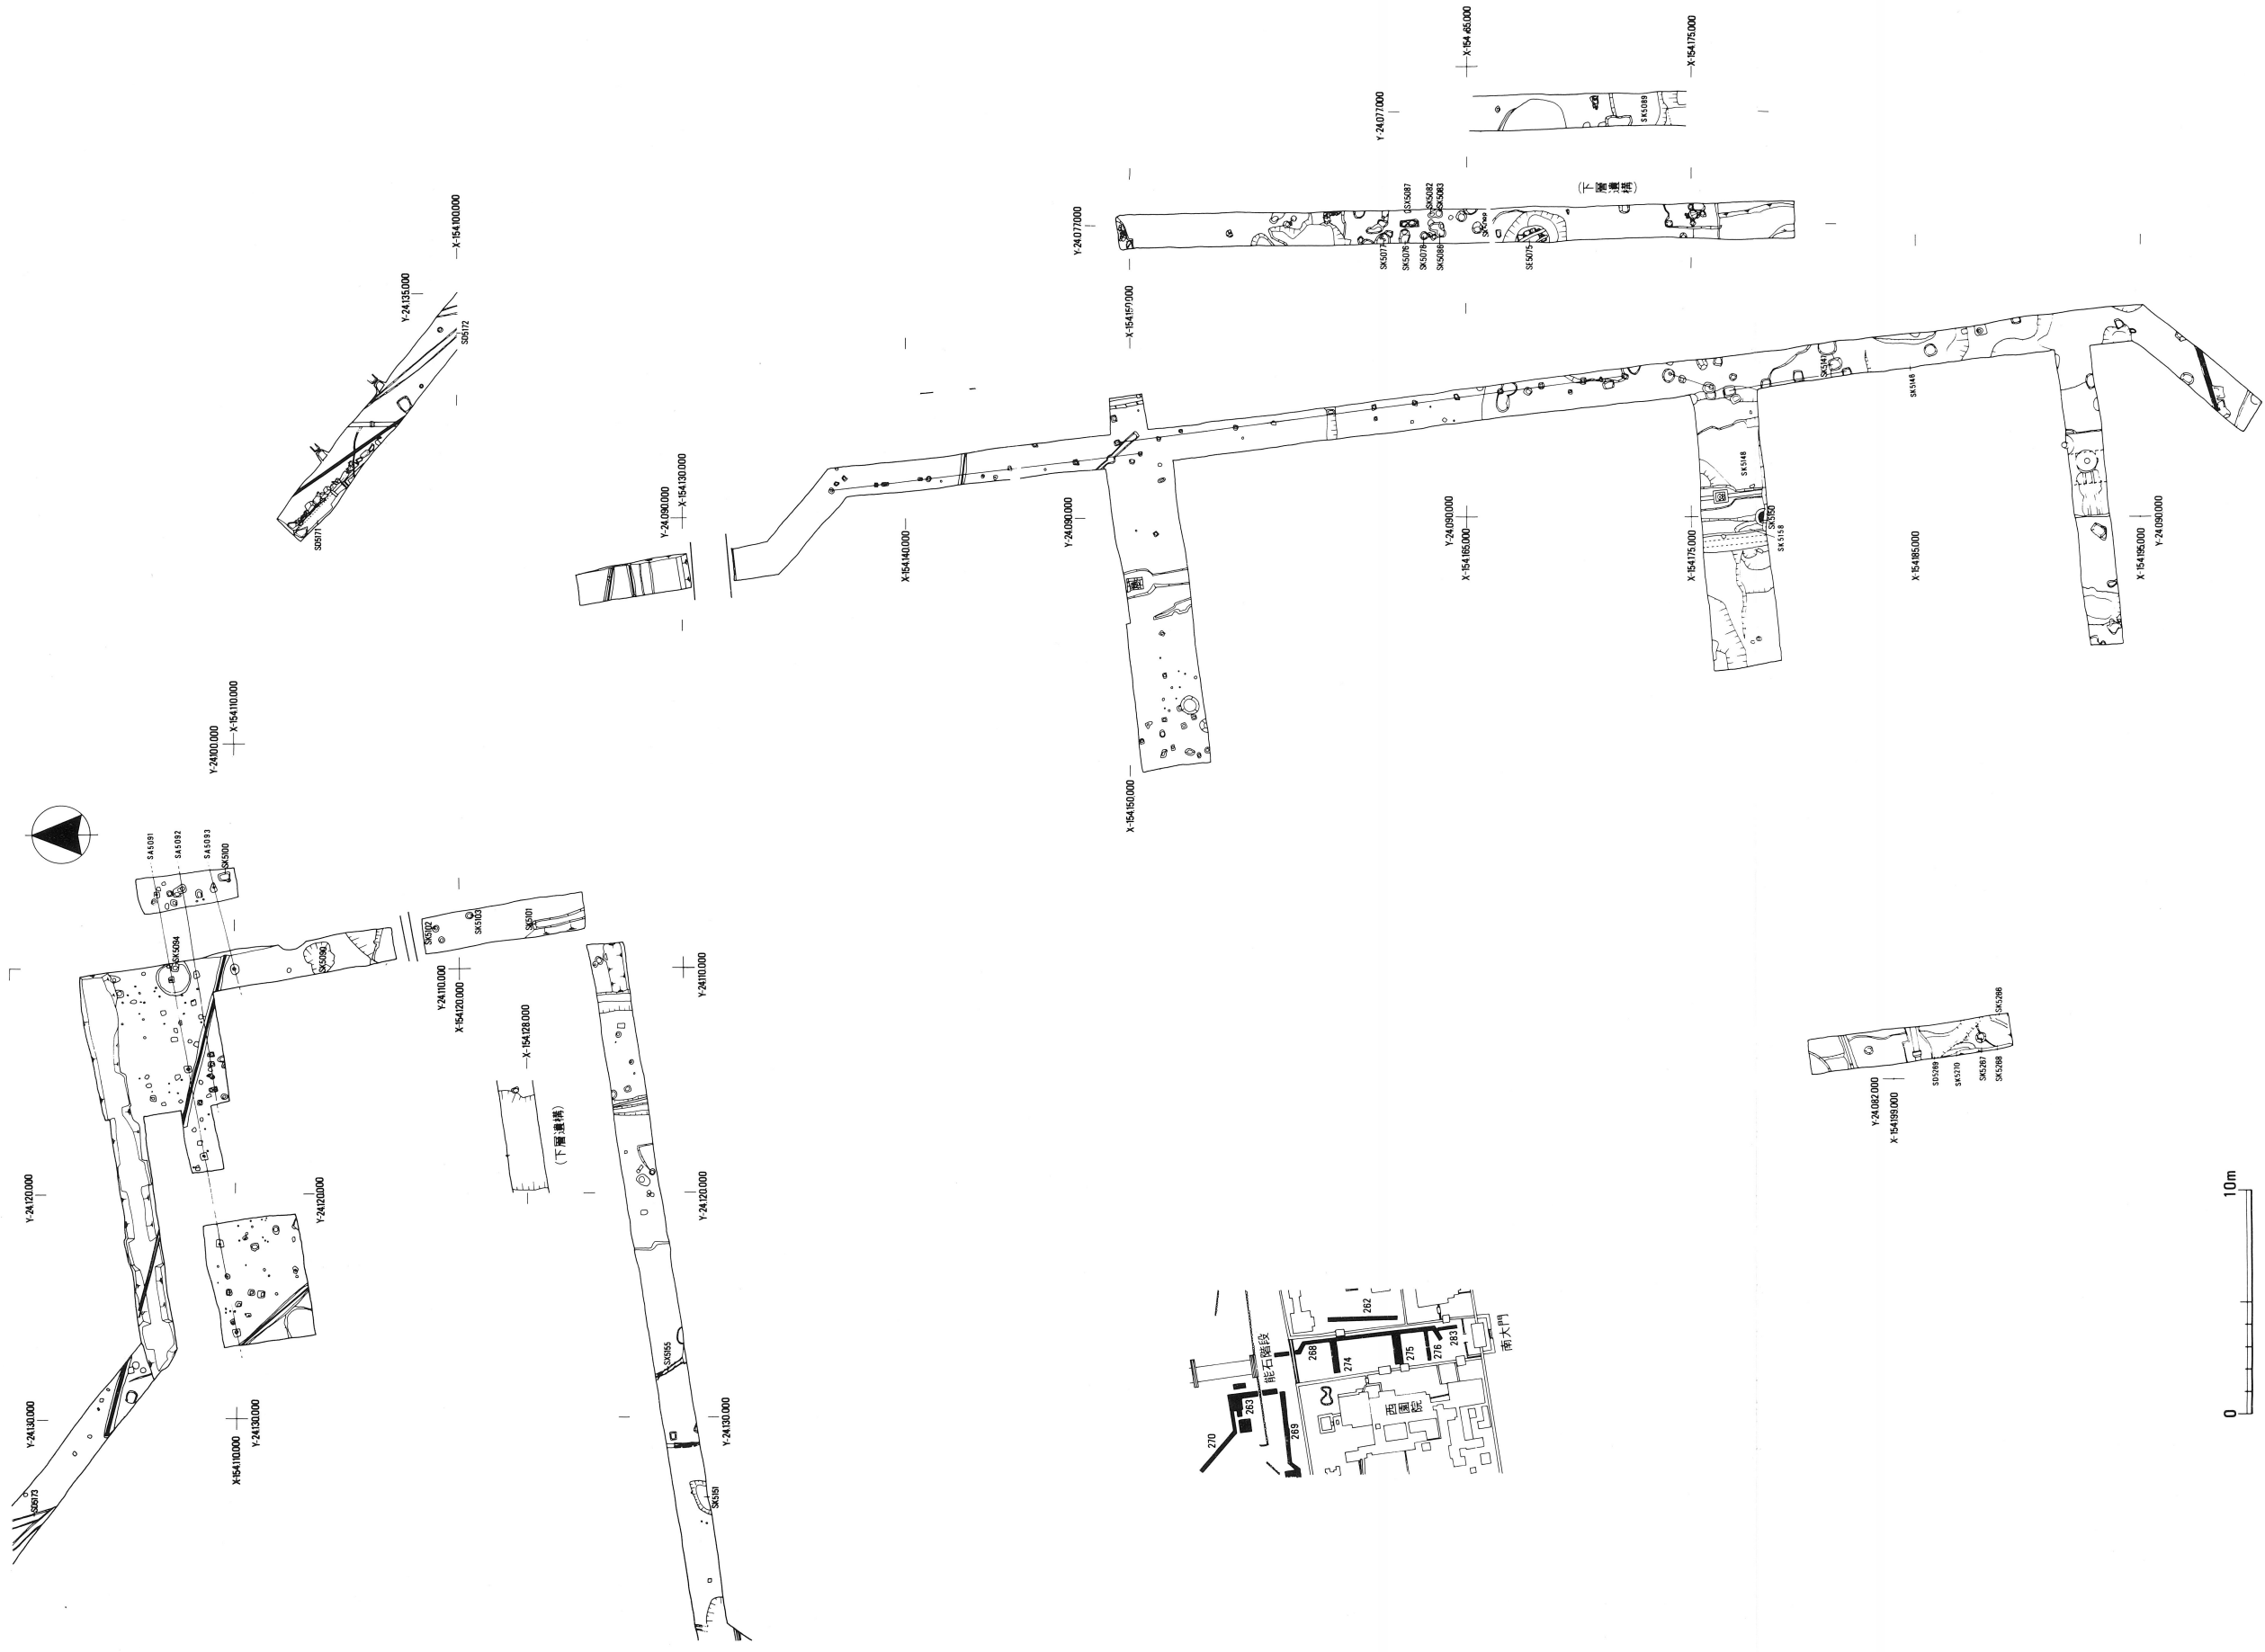
第25図 中門・南大門地区遺構図

西院回廊の南西隅から南東に第270トレンチを設定した。第263トレンチはそれにつづき南へのびる新管埋設に伴うものであるが、柱列が検出されたため、東・西に拡幅を行なった。第269トレンチは昨年度の第251トレンチの西側につづくトレンチである。このトレンチでは「伏蔵」が検出されたため、新管ルートは南側に迂回させ、それに伴いトレンチも南側へ折れ曲がった。第268・283トレンチは能石・南大門間の新管埋設に伴う調査であるがこのトレンチから西にのびる第274・275トレンチは遺跡の有無を確認するため設定したもので、新管のルートではない。いずれも顕著な遺構は検出できなかった。第262トレンチは明王院跡に設定したトレンチで、近世の井戸跡および中世の土坑が検出できた。第283トレンチでは南大門の室町時代焼失時のものと考えられる焼土層と遺物を検出した。

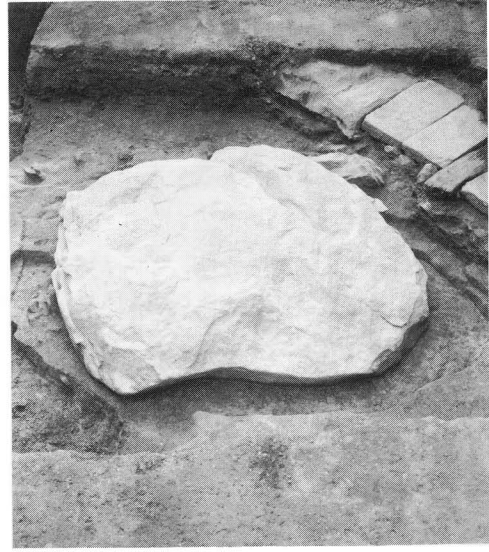
第29図 SX5170

SX5170 大湯屋の門の北側で検出した石組遺構である。南北幅約2.4m、東西幅2mの偏平な石の側面に一部加工を施す。北・東辺で据方を検出した。石の上面は現地表下約10cmの深さにあり、石組の溝(SD5157)の東岸の石列の北延長と考えられる石列が石の西辺下にある。SX5170は『古今一陽集』に、三伏蔵の一つが浴室の前にあると記している中に見える大石が、これに相当するものと思われる。
