# 東方官衙地区の調査

— 第406・429次

图141 第406次調査遺構平面図 1 : 600

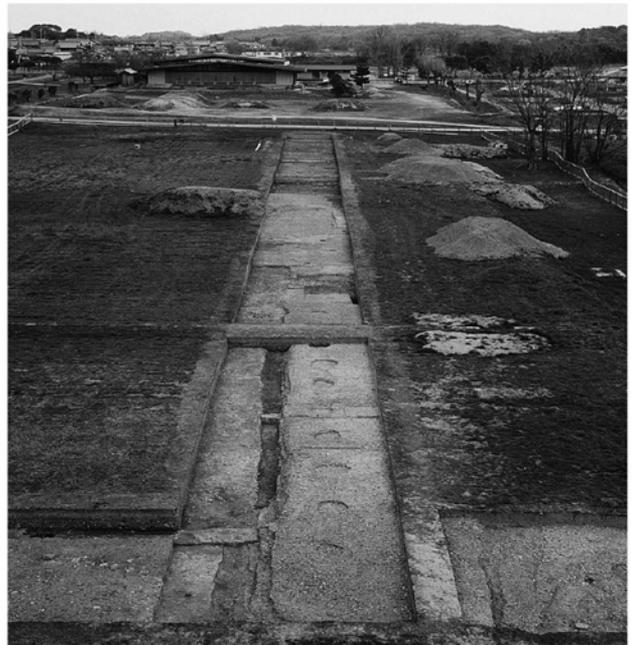
図142 SB18980A・B検出状況（南から）

**SB18980A・B** 梁行2間、桁行10間以上の南北棟礎石建物。基壇の東西長は約10.9m、基壇高は約30cmが残る。柱間は桁行2.7m（9尺）。礎石はすべて抜き取られる。礎石抜取穴は基壇西半でのみ検出され、東半は20cm前後の旧水田段差からすべて削平されているとみられる。

基壇西縁は羽目石とみられる幅15cm内外の凝灰岩切石が部分的に残る。特に基壇西北部には長さ約1.1m、幅約15cm、高さ約25cmの凝灰岩切石が残存し、その東には凝灰岩粉末を含む東西溝SD18982があり、この溝は基壇北縁外装抜取溝と考えられる。SD18982は、多量の礫・瓦片および多量の土器を含む炭化物層の土坑SK18983によって南肩が壊される。このSK18983は凝灰岩切石とほぼ

西縁をあわせるように存在し、SD18982の南7.4mにおよぶ。以上から、本建物は北側の基壇外装抜取溝までが当初の基壇北縁であったが、後の改修で基壇北側を7.4m分短縮したとみられる。その改修時には基壇西縁を約10cm内側に設定している。さらに改修時の内庭部分にも盛土した形跡があり、その上面には膜状に凝灰岩粉末が広がっている。これは改修時に凝灰岩を加工した作業地表面と考えられる。炭化物層に礫・瓦・土器等を含むSK18983についても、基壇北側を削平して切り縮めた後の周囲の高上げともなう造作のひとつと考えられる。

以上から、建物基壇の南北長は南限が調査区外のため不明だが、改修前で約38.3m、改修後で30.9mを今回の調査で検出したことになる。本報告では改修前のものをSB18980Aとし、改修後のものをSB18980Bとする。

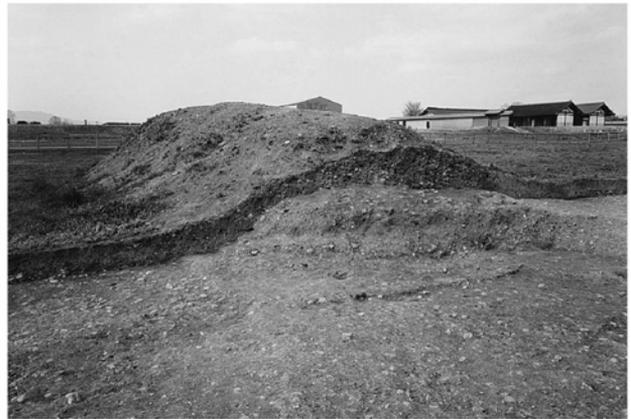
図143 大型基壇建物SB19000（南東から）

SB19000 凝灰岩切石で基壇を外装した大型礎石建物であり、南北調査区中央部西の土壇は、本建物の遺存基壇であったことが判明した。基壇の積土は地山上面から礫を含む粘質土と砂質土を交互に積み上げた築成が確認さ

れた。基壇高は調査区外の土壇も含めると最低でも1.8mを超える。しかし調査区内の基壇面は遺存土壇の頂きから比高差にして1mほど削平されており、基壇上面に柱穴は確認できなかった。調査では基壇の東辺全体と北辺の一部を確認した。基壇縁周辺には凝灰岩が数多く散乱し、粉状になった凝灰岩を含むにぶい黄褐色砂質土が約60cm幅で基壇縁辺部をめぐるっており、本建物の基壇外装抜取溝の底部分とみられる。南半は大きく削平されているが、凝灰岩粉末の入った外装抜取溝の痕跡から南縁を確認した。基壇の北側および東南隅では、基壇外装抜取溝の外側に1辺約50cmの凝灰岩切石が据えられた状態で残存しており、建物周辺の敷石とみられる。

これら基壇外装等の痕跡から判断される基壇規模は、南北長17.2m、東西長5.2m以上、仮に区画中軸線で折り返すと東西約28mとなる。しかし、この地に基壇高が1.8m以上の大極殿と同等規模の長方形大型基壇は考えがたく、基壇が一方からのみ削平された点も説明しがたい。むしろ周囲から均等に削平された点とすると正方形基壇の可能性が想定できる。そこで本建物基壇東縁を基準とし、基壇南北長17.2mを東西長に置き換えて正方形をあてはめると、遺存土壇の中心部がそのまま正方形の中心部分に合致する。以上の検討と既調査所見もあわせて考慮すると、①内裏・第二次大極殿院東外郭東方の土坑群から陰陽寮関係木簡が出土していること、②本建物の基壇高が1.8mを超えること、③基壇平面が正方形になる可能性があること、④平安宮では朝堂院東方に陰陽寮が位置していること、という4点から、本建物は鐘楼であった可能性が指摘できる。

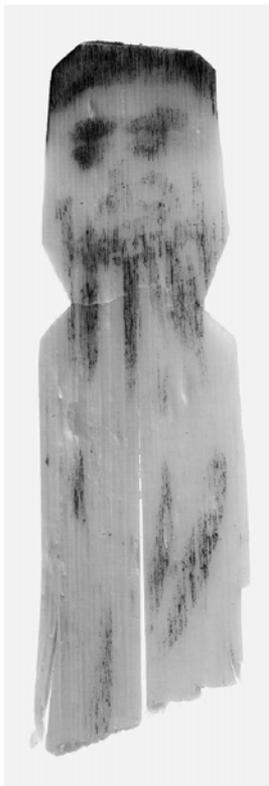
図146 SD2700出土の人形木製品 (赤外線デジタル画像) 1:1

人形は3点出土している。図146は上半身のみが残り、残存長9.2cm。幅2.5cmの板材に「V」字状の切り込みを入れて撫肩の表現とし、腕の表現もある。墨で頭髪・口髭をたくわえた顔・衣服が描かれている。同様に、裏面には頭髪と衣服の表現が認められる。図147-1は長さ18.0cm・幅3.3cmの板材に切り込みを入れることで、肩・腕・脚を表現している。顔の表現は認められないが、ケズリによる調整の有無から表裏の区別はあったようである。2は脚の一部が欠損しているが、細長い頭部・撫肩・腕の表現はよくわかる。残存長10.3cm・幅1.9cm。3は桧扇と考えられるが、下端に綴孔があげられていないこ
