I 序 章

1 調査の経過と概要

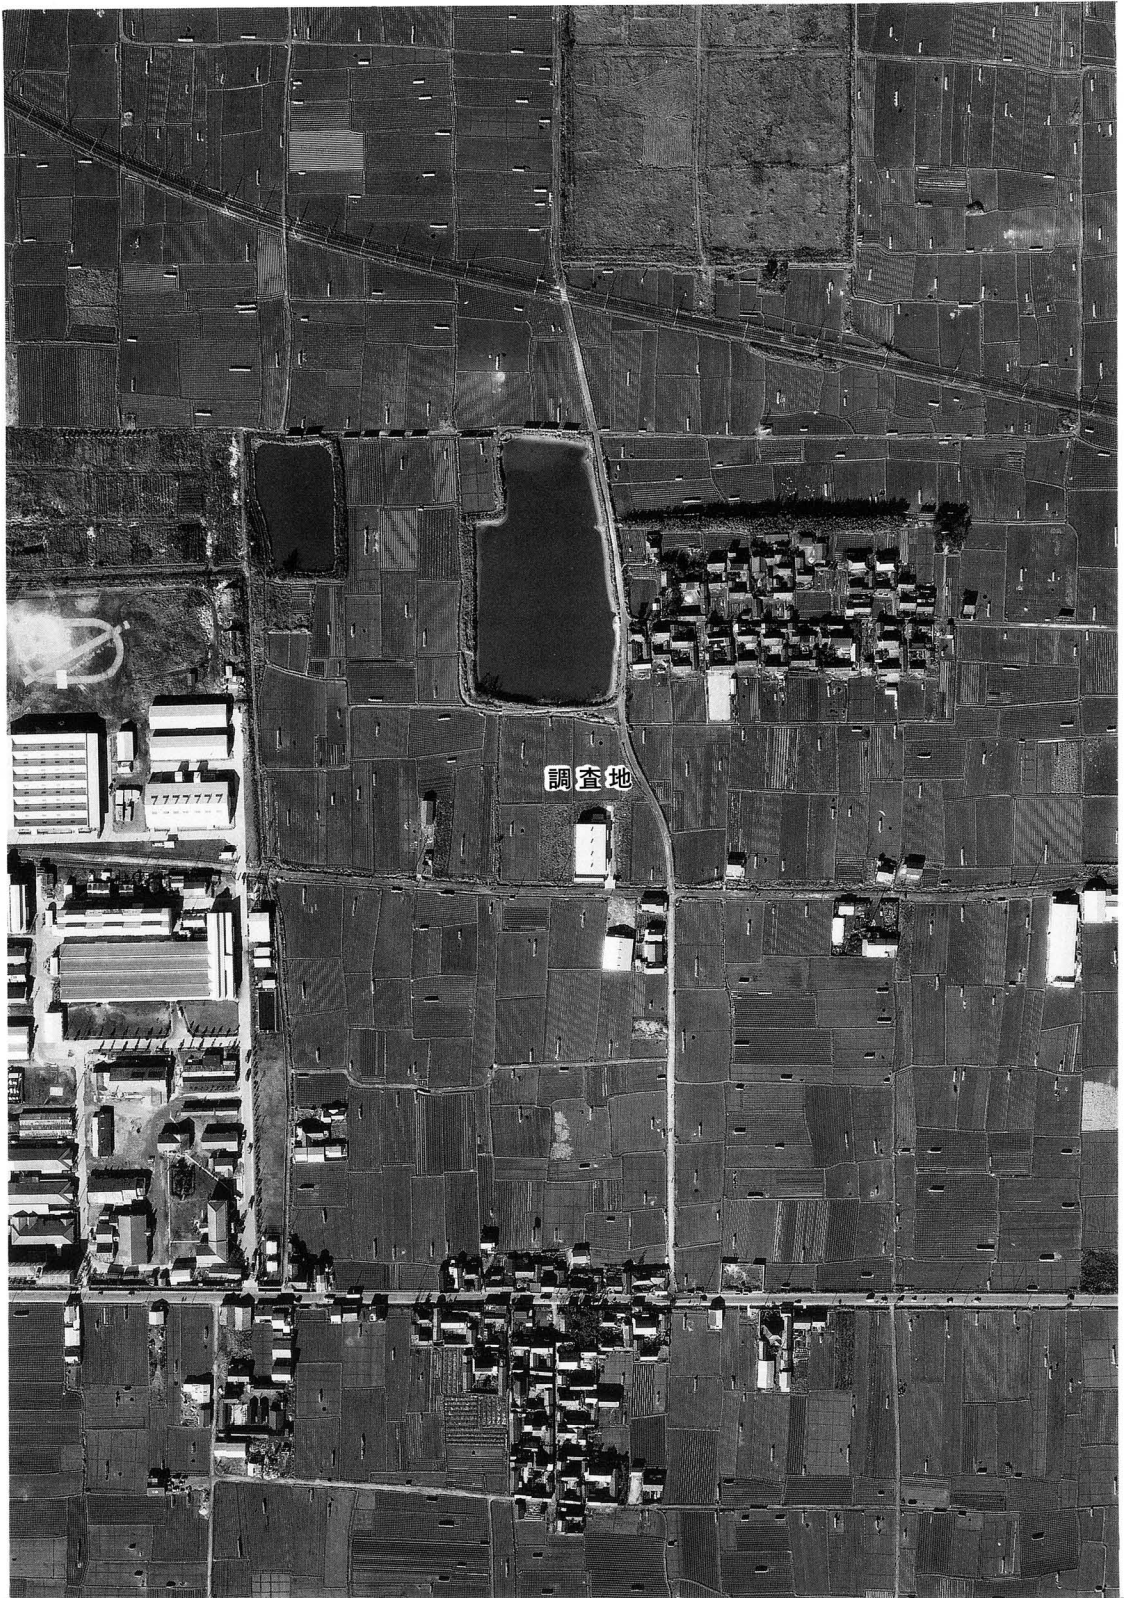
fig.1 調査地周辺の航空写真（1：5000 昭和37年撮影）

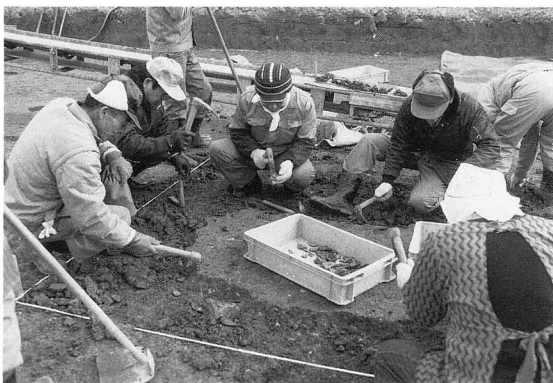
fig.2 調査風景 (SK5769の発掘)
