法華寺旧境内の調査

— 第419・426次

1 第419次調査

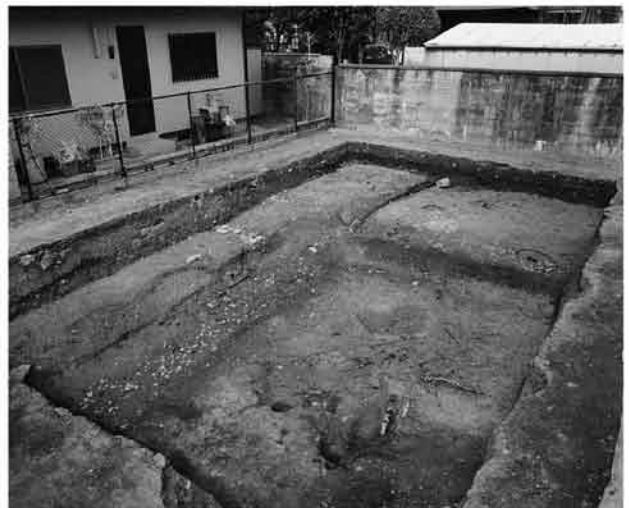
図175 調査区全景（南東から）
