西大寺薬師金堂の調査

— 第422次

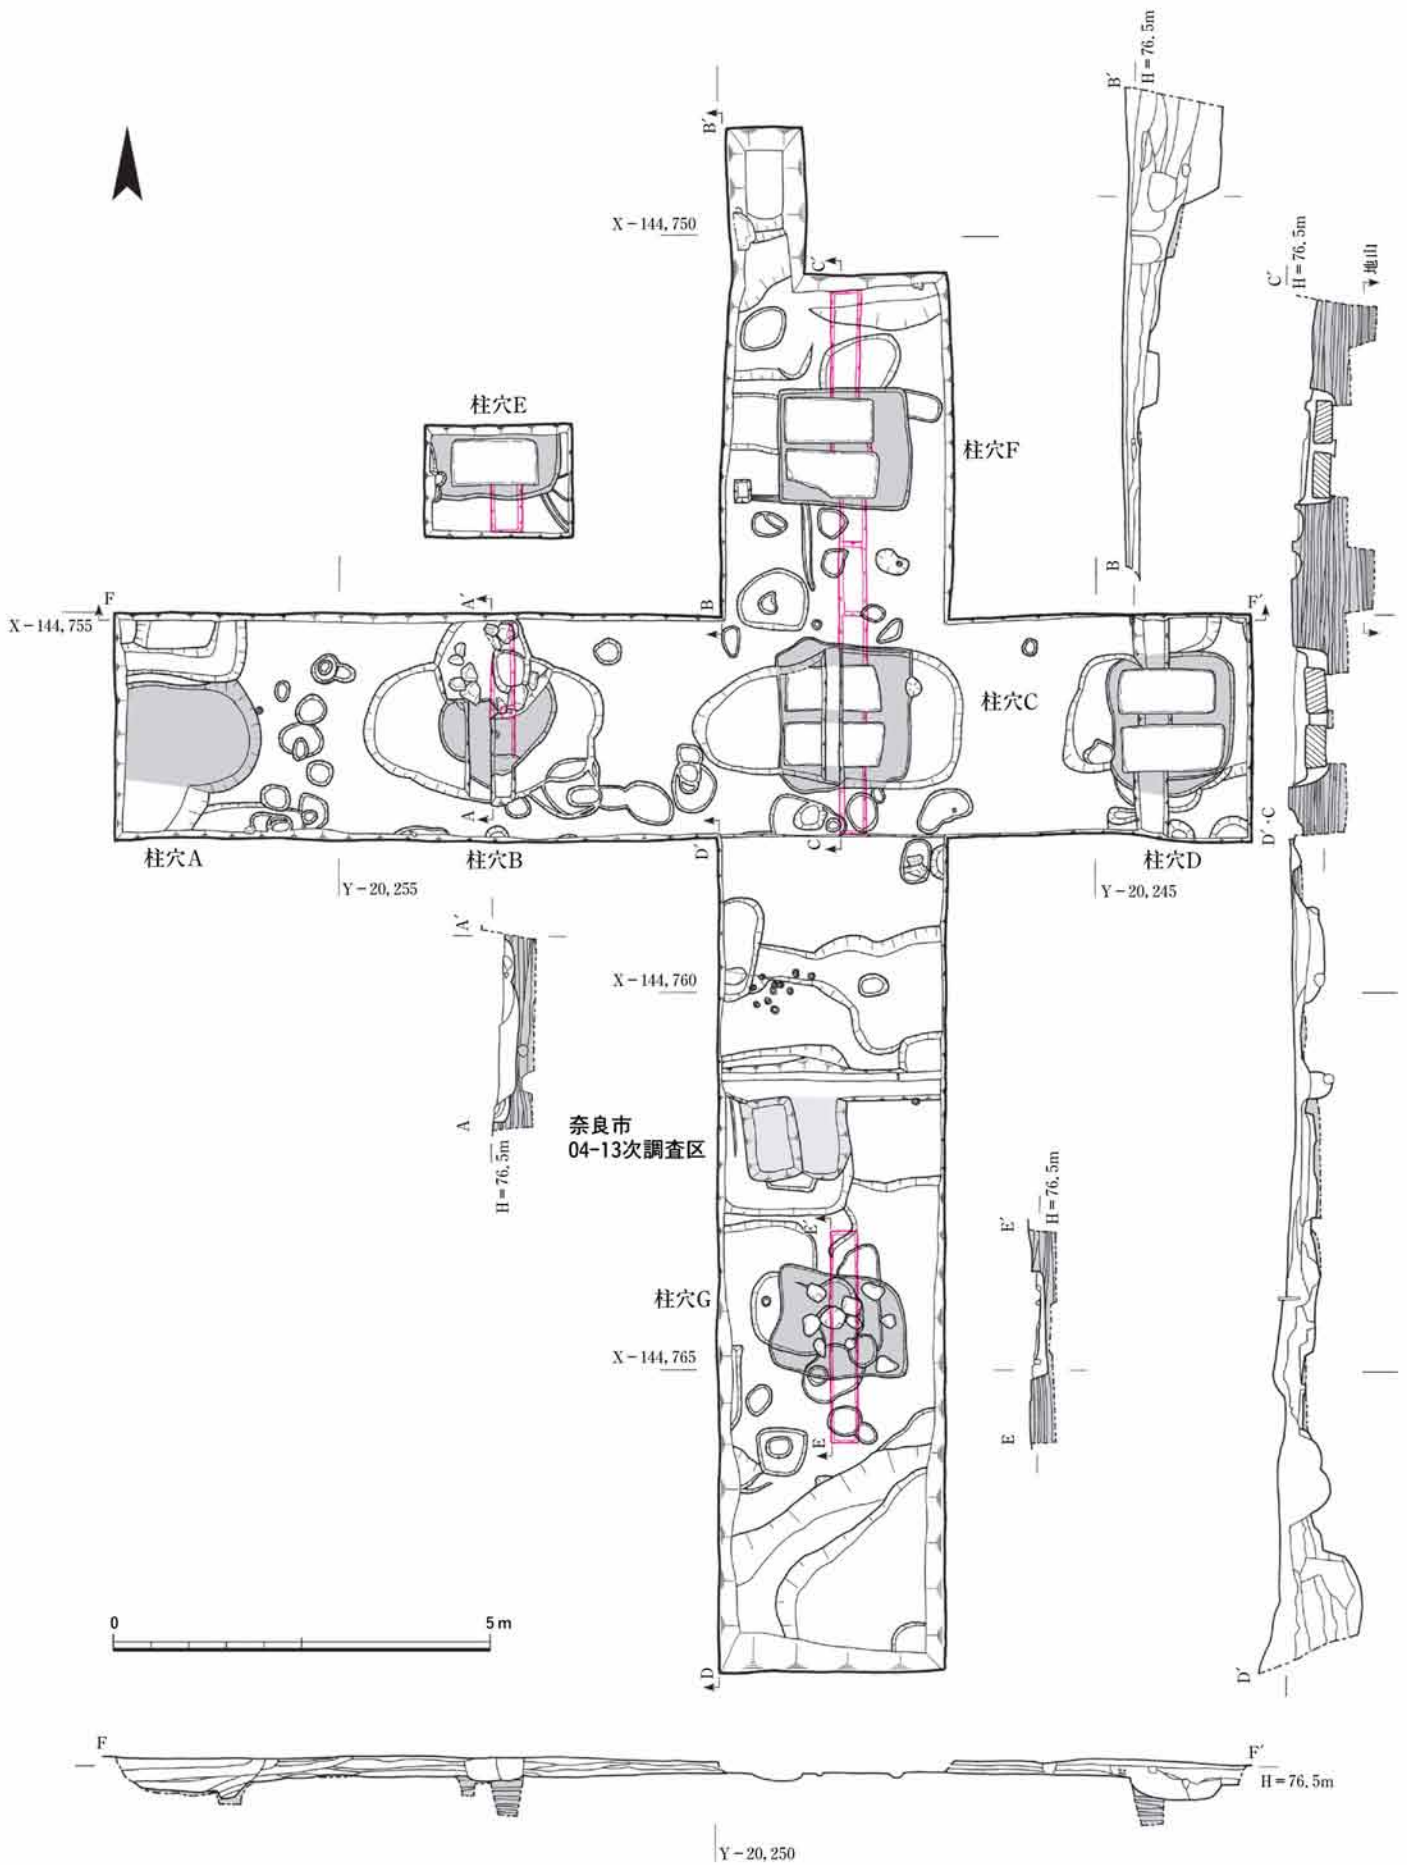
図183 第422次調査遺構平面図・断面図 1:100

薬師金堂の柱穴は全部で6基確認できた。このうち、調査区の中央では東西方向に4基の柱穴が並んでいる状況を確認することができた(図183、柱穴A~D)。柱穴は一辺約180cmの方形で、おそらくは金堂身舎の柱穴列に相当すると考えられる。柱穴の間隔は概ね15尺で、後述の復元案から金堂中央部に相当することがわかる。この4基のうち、柱穴Dを除くと、いずれも大規模な土坑と重

複している。これらは礎石の抜取痕であろう。そして柱穴C・Dには、大型の凝灰岩が2基、東西軸で南北に並べて据え付けられていた（凝灰岩の詳細については後述）。これらの凝灰岩は柱穴の底に据え付けられおり、それらを一度埋めてから、その上部に礎石が据え付けられていたようである。したがって、この凝灰岩は上からの加重に対する地業的な役割を果たしていたと推定される。凝灰岩の間に若干の空隙が設けられている点も、加重の分散を意図したものと考えられよう。

一方、柱穴A・Bでは凝灰岩が検出されなかった。柱穴Aに関しては、抜取痕の規模が大きいため、凝灰岩ごと抜き取られている可能性がある（調査中、植栽の植え替えの最中に攪乱坑から同様の凝灰岩片が出土していることも傍証となろう）。しかし、柱穴Bでは柱穴および抜取痕自体が浅いため、当初から凝灰岩は据え付けられず、礎石のみが据え付けられていた可能性が高い。

この身舎の柱穴列より北側に、さらに2基の柱穴を確認することができた（柱穴E・F）。これらは東西軸を揃えて15尺の間隔で並んでいる。これらが身舎の柱穴列の軸から12尺の距離に位置していることから、金堂の北庇に相当するといえよう。柱穴は一辺約160cmの方形で、身舎

調査区の南側でも柱穴を1基確認した（柱穴G）。形状や規模は柱穴C・Dに類似しているが、やや南北が短い長方形を呈している。柱穴A～Dの軸より30尺弱離れた位置にあることから、身舎の南側柱にともなうものと判断できる。礎石の根石と考えられる比較的大型の礎が確認できるものの、柱穴自体は浅く、凝灰岩も据えられていなかった。これも柱穴Bと同様、凝灰岩を用いずに礎石のみが据えられていたと考えられよう。

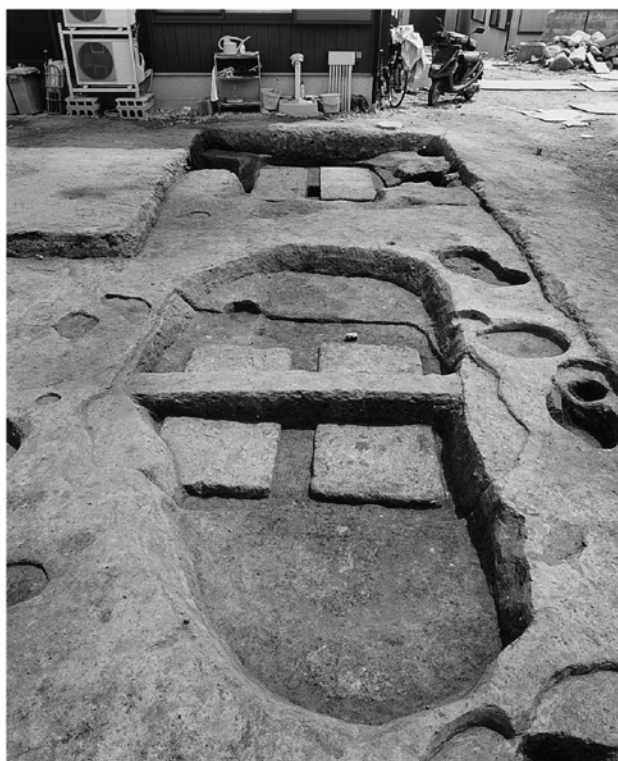
図185 SB1000(西から)

SB1000 西大寺薬師金堂である。今回の調査では6基の柱穴を確認することができた。また、調査区の全面にわたって基壇土が検出されている。

基壇は黄褐色土を中心とした土層を交互に積んだ版築によって築かれている。断ち割りの状況から、版築は上層では厚さ3cm程度の比較的細かい単位で黄褐色系の土層が積み重ねられているが、下層では灰色系の粘質土が厚さ5cmとやや厚く重ねられている。なお、残存する基壇の高さは約1m程度である。

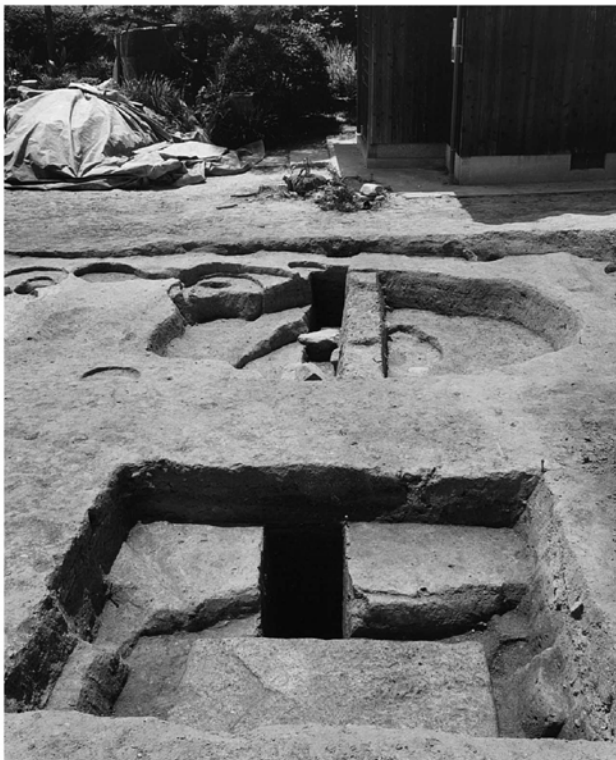
図186 SB1000底部分（北から）

掘込地業については、基壇中央部の断ち割りの状況から設けられていないことがわかる。したがって、直接地山上に基壇を構築したものと考えられるが、地山が窪みでる部分に版築とは異なる堆積土が確認されるため、低い部分には盛土をするなどして基壇形成前の地形を水平に保っていた可能性が高い。

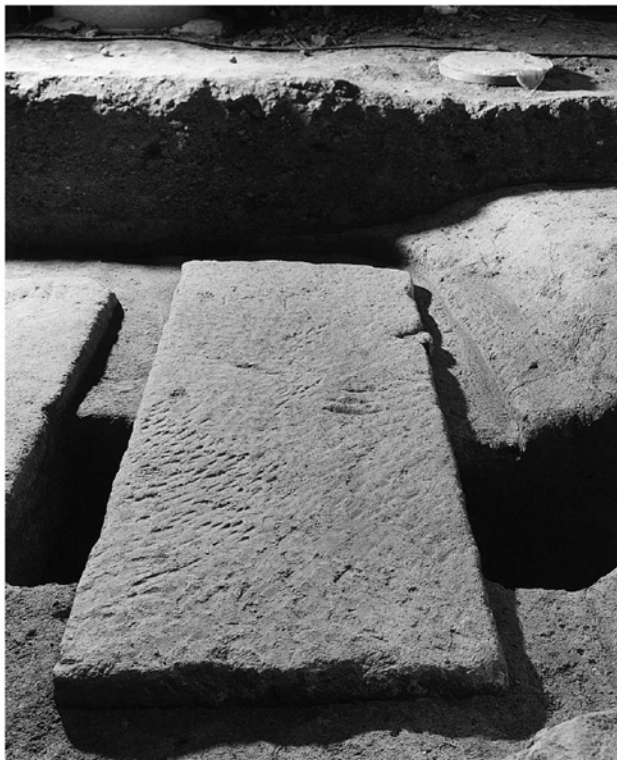
図188 凝灰岩に残る加工痕（柱穴D 西から）

凝灰岩の表面にはノミなどによる加工痕が見られるが、凝灰岩ごとに加工痕に著しい差違がある。図188に柱穴D・南側の凝灰岩の表面の状態を掲げた。ここでは極めて先端の細いノミ状の工具によって加工がなされていることがわかる。一方、図189は柱穴C・北側の凝灰岩の表面状態だが、ここでは幅3～5cm程度の幅広いノミ状工具で加工がなされている。また、表面に加工痕が見られないものもあるが、これは凝灰岩の表裏に関係していると考えられる。つまり、加工痕が認められるのは片面のみで、もう片面は加工痕をも磨り消すような表面調整がなされていると考えられる。

ここで問題になるのがこれらの凝灰岩の来歴であるが、凝灰岩ごとに工具の種類が異なる点や、面に応じて加工度合が異なる点、さらには凝灰岩全体に若干の風化が見られる点から、何らかの転用材の可能性が高い。おそらくは建築部材の転用か、あるいは古墳の石槨石材の転用と考えられるが、すべての柱穴列に凝灰岩が認められるわけではない点や、建築部材（羽目石など）にしてはやや規模が大きすぎる点から、古墳石材の転用を想定しておきたい。

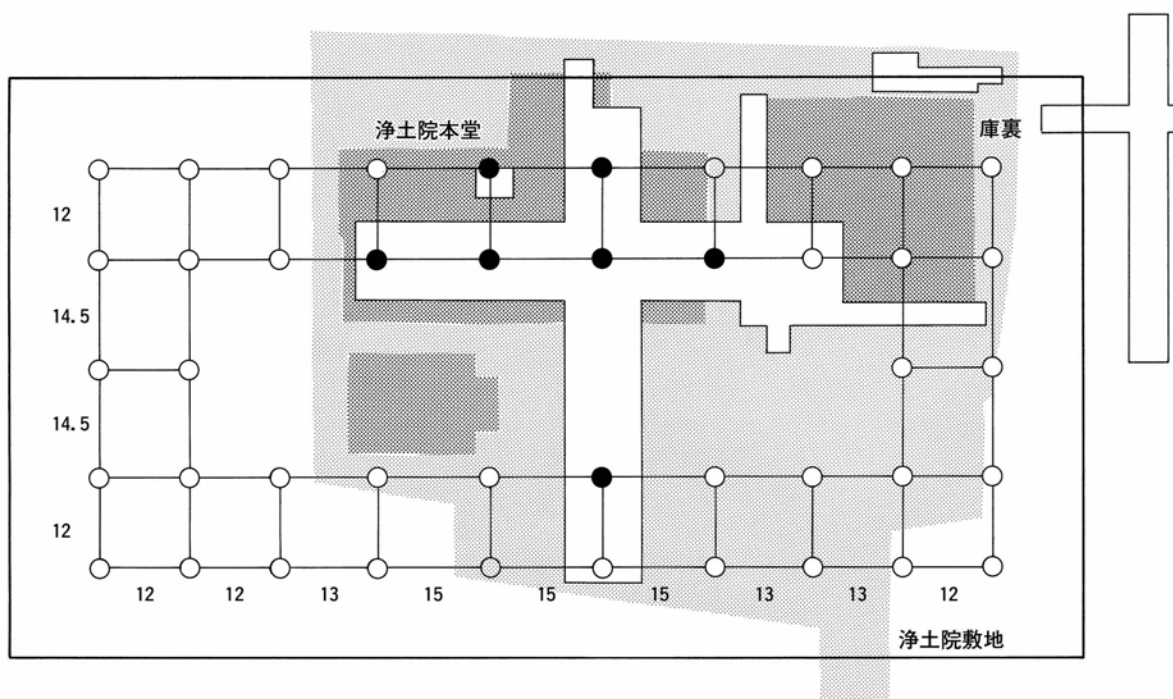
図190 薬師金堂復元模式図 1:300

昨年度の紀要で薬師金堂の復元私案について触れたが、それは極めて限定されたデータをもとに組み立てた不完全な私案であった（『紀要2007』）。しかし、今回の調査において多数の柱穴列を確認できたことから、改めて復元案を呈示することが可能となった。それが図190である。以下、解説を加えてみたい。

まず、『西大寺流記資財帳』によると、薬師金堂の規模は「長十一丈九尺」「廣五丈三尺」とある。これが復元の基礎となるわけであるが、今回検出した身舎部分の柱穴列（東西方向）の間隔は、いずれも15尺であった。そして、柱穴B-C間に西大寺伽藍の中軸線が位置してくることから（『紀要2007』）、この3間は身舎中央部に相当することがわかる。そして、庇の出が12尺であることも判明しており（柱穴B・C-E・F間）、それらを計算に入れると、身舎中央の柱間隔がやや広がる桁行9間の建物になることが想定できる。すなわち、薬師金堂は中央の基礎構造を左右から支持するような構造と考えられる。

次に梁行であるが、庇の出が12尺である点と、身舎の南北幅を示す柱穴C-G間の間隔がおおよそ30尺弱にな

ることから、梁行4間の建物となることがわかる。『資財帳』の「五丈三尺」という記載から逆算すると、身舎の幅が29尺となることも、今回の成果と矛盾しない。

以上、薬師金堂の復元案について述べてきたが、この復元案は、奇しくも大岡実氏が早くに呈示していた復元案と完全に一致するものであった（大岡実『南都七大寺の研究』1968）。氏の卓見を示すとともに、その説が発掘調査によって実証されたといえよう。

最後に、基壇の規模について触れておきたい。前回の復元私案では、基壇縁と庇の間隔を10尺と想定していたが、今回確認された基壇縁は庇より12尺の位置で確認された。しかも、凝灰岩の破片などが原位置で検出されたことから、ほぼ旧状を反映していると考えられる。したがって、この12尺という数値を採用し、基壇の規模は東西143尺、南北77尺であったと推定される。
