5 発掘調査の成果

(1) 建物・基壇上の遺構

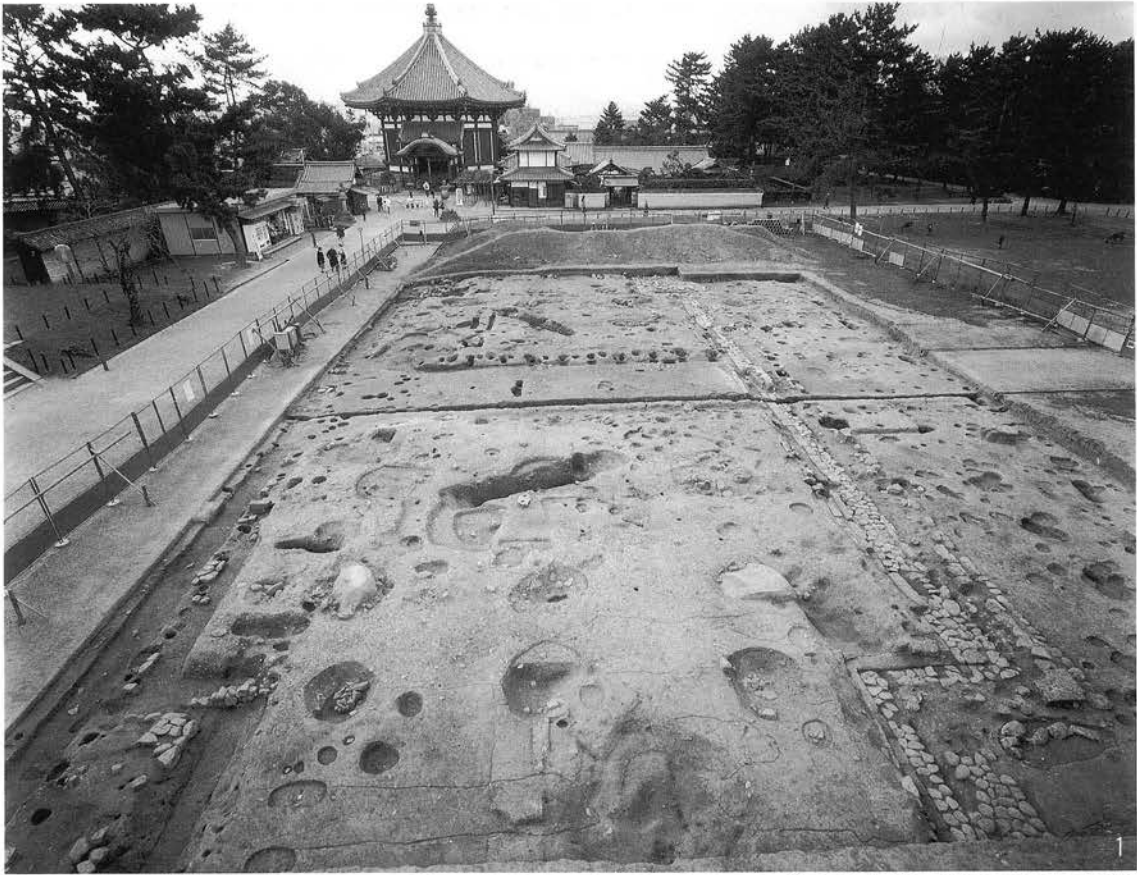
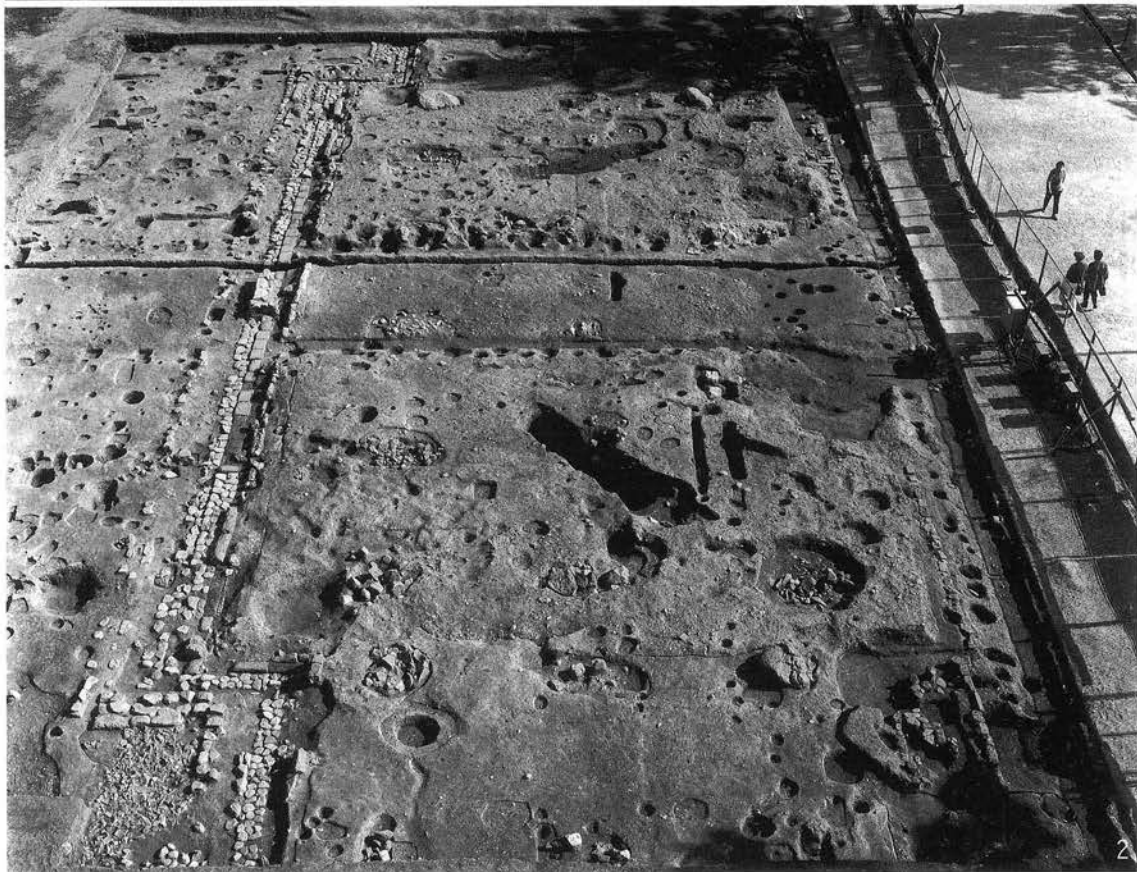
第11図 中門・南面回廊基壇全景

1 東より、奥は南円堂と西金堂跡 2 西より

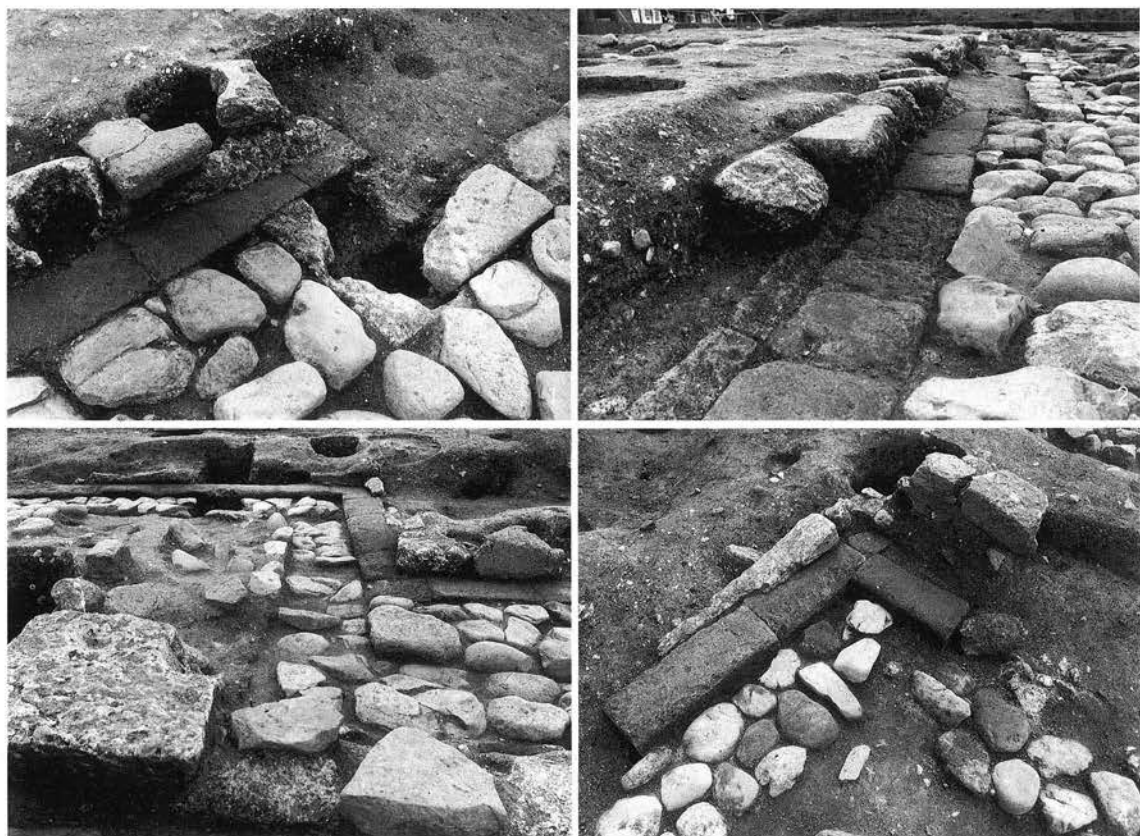
第15図 基壇外周遺構検出状況(2)

1 北階段東隅 2 B期地覆・羽目石とC期羽目石の重複 3 回廊取り付け部・東 4 同西

C期 B期の羽目石の上半を壊し、その上に厚さ30cm、高さ30cm前後の方柱状の凝灰岩切石を天のせのかたちでおく(第15図1・2)。また、雨落溝の側石、外周の玉石敷の一部を抜き取り、その上に凝灰岩切石をおく。雨落溝SD7420は、11世紀代の土器を含む焼土層によってすでに埋もれており、凝灰岩基壇の対面に雨落溝の葛石として凝灰岩切石をおいた可能性がある。

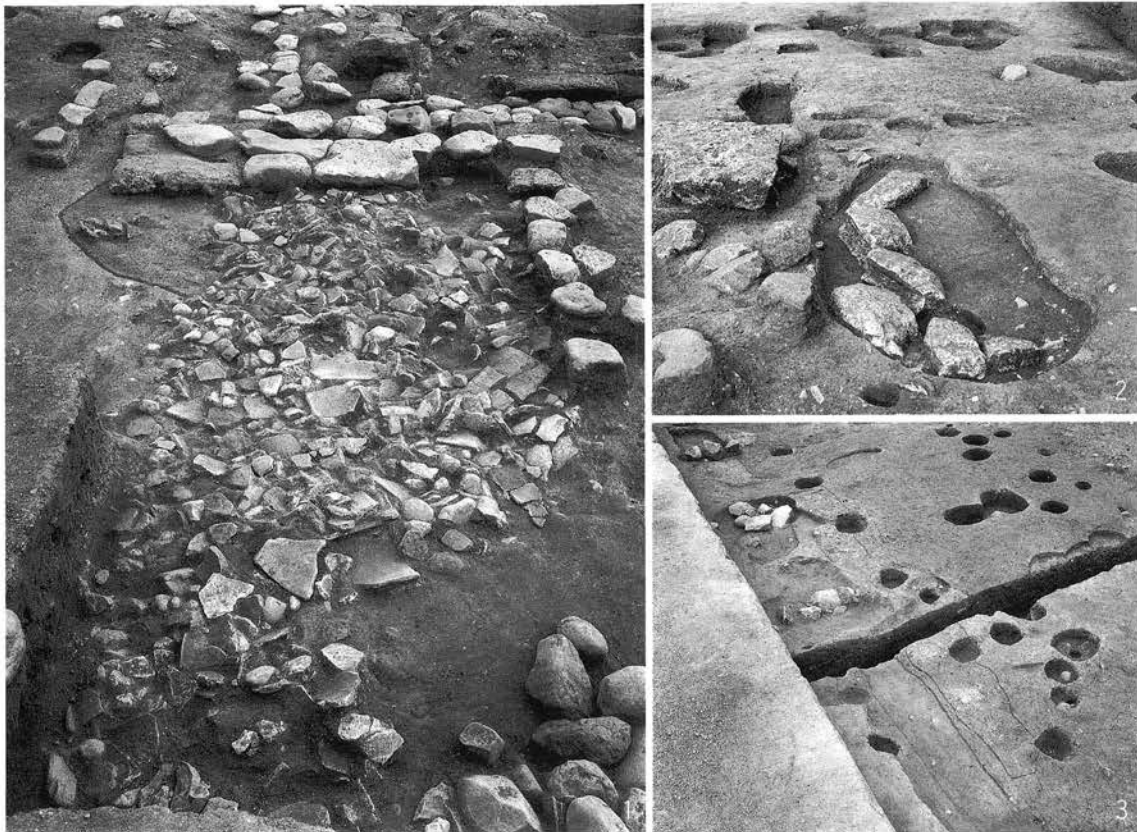
第18図 瓦溜・廃棄土坑検出状況

1 瓦溜SX7426(西より) 2 廃棄土坑SK7434 3 南階段地覆石痕跡と廃棄土坑

瓦溜SX7426・SX7427 いずれも、西側回廊SC7417の北で検出した瓦溜である。SX7426は、北はおおむね雨落溝の西延長を限りとし、南端および東端はB期の玉石敷SX7421と重複する(第18図1)。南北1.6m、東西3.3m分を検出した。西端は調査区外へさらに広がる。創建期の軒瓦を含む。SX7427は、回廊基壇縁から約4m北に位置する。南北2.5m、東西3.0mの範囲で検出した。西端は調査区外へ続く。永承の火災以降で治承の兵火以前の軒瓦を含む。両者は、平面位置は近接するが、SX7426を埋め整地した黄色土を間層として上下関係にある。SX7426は、永承の火災にともなう瓦の廃棄、SX7427は、治承の火災にともなう瓦の廃棄遺構である可能性が高い。

廃棄土坑SK7433～7436 中門および南面回廊基壇の周囲には、瓦および基壇外装の石材などを投棄した廃棄土坑が複数認められた。SK7434は、中門基壇東北隅で検出した長さ1.8m、幅0.8m、深さ0.78mの船底形の土坑。B期の羽目石と考えられる切り欠きをもつものなど基壇外装の凝灰岩切石が出土した(第18図2)。SK7435は、西側回廊SC7417の南辺で検出した幅1.4m、深さ0.46mの土坑で、南端は調査区外に続く。埋土からは凝灰岩切石、創建期軒瓦が出土した。この土坑の北縁にE期の切石石列SX7438が重複する(第17図4)。また、南側階段の地覆石抜き取り痕跡の南辺にそって、多量の玉石を含む3基の土坑を検出した(第18図3)。

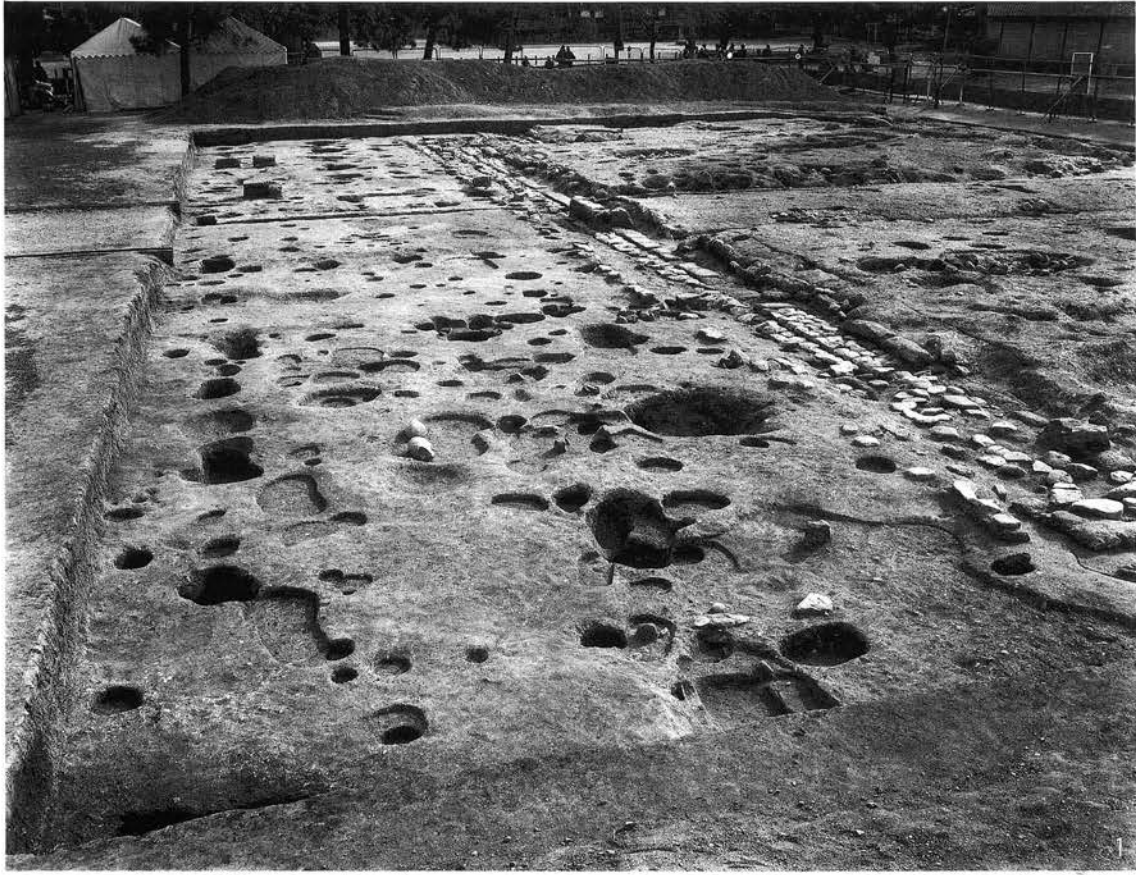
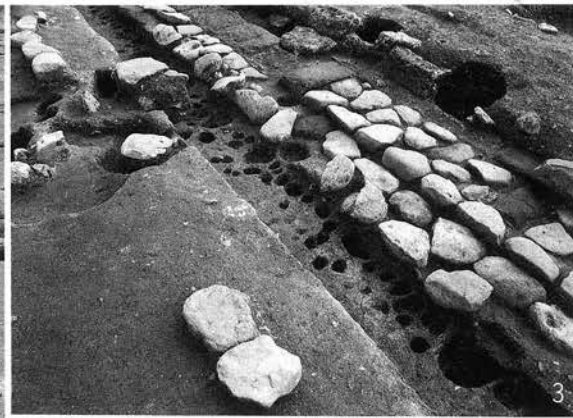
第20図 回廊内の遺構

1 柱穴列SX7429~7431 (西より) 2~4 小穴群SX7432

柱穴列SX7429～7431 回廊内では多数の柱穴を確認した（第20図1）。まとまりを把握できないものも多いが、中門階段正面をはさみ、その左右に並ぶ東西方向の柱穴列にSX7429～7431がある。このうちSX7430は、基壇縁から約4.6m北に位置し、ほぼ同一位置に5回の重複がある。柱間は、2.4m。柱穴内からは、10世紀から11世紀にかけての土器が出土した。

小穴群SX7432 雨落溝SD7420北側石抜取りの位置で検出した小穴群（第20図2～4）。径10cm程のものを主体とし約260の穴を確認した。打ち込みによるものと考えられ、多くが南側（基壇側）に70度前後傾いている。北に傾くものはごく僅かである。穴の深さは30～40cmで、同一箇所には3ないし4回の重複が認められる場合もある。埋土には砂および茶灰色土が含まれる。東西の範囲は中門基壇の幅に収まる。
