東面回廊全景（北から）

北面回廊基壇外装検出状況（南東から）

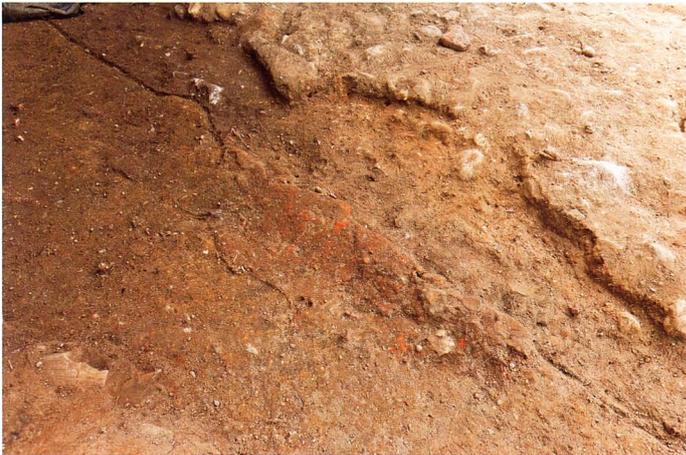
焼土面を掘り込む東面回廊基壇外装抜取溝

上：X-146,047付近（北東から）

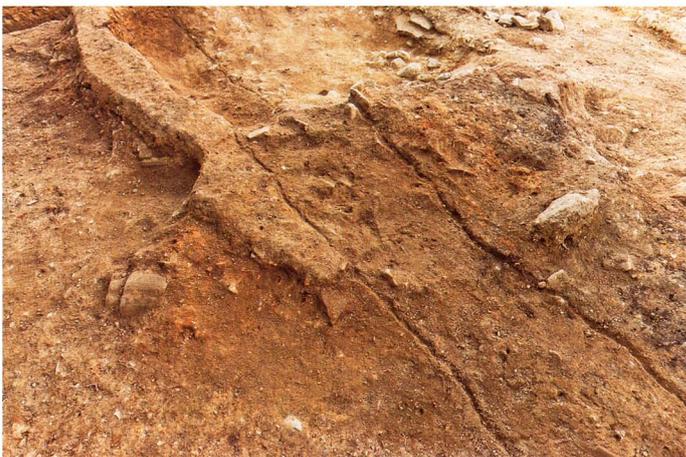
下：X-146,058付近（北東から）
