3 検出遺構

(2) 食堂に関わる遺構

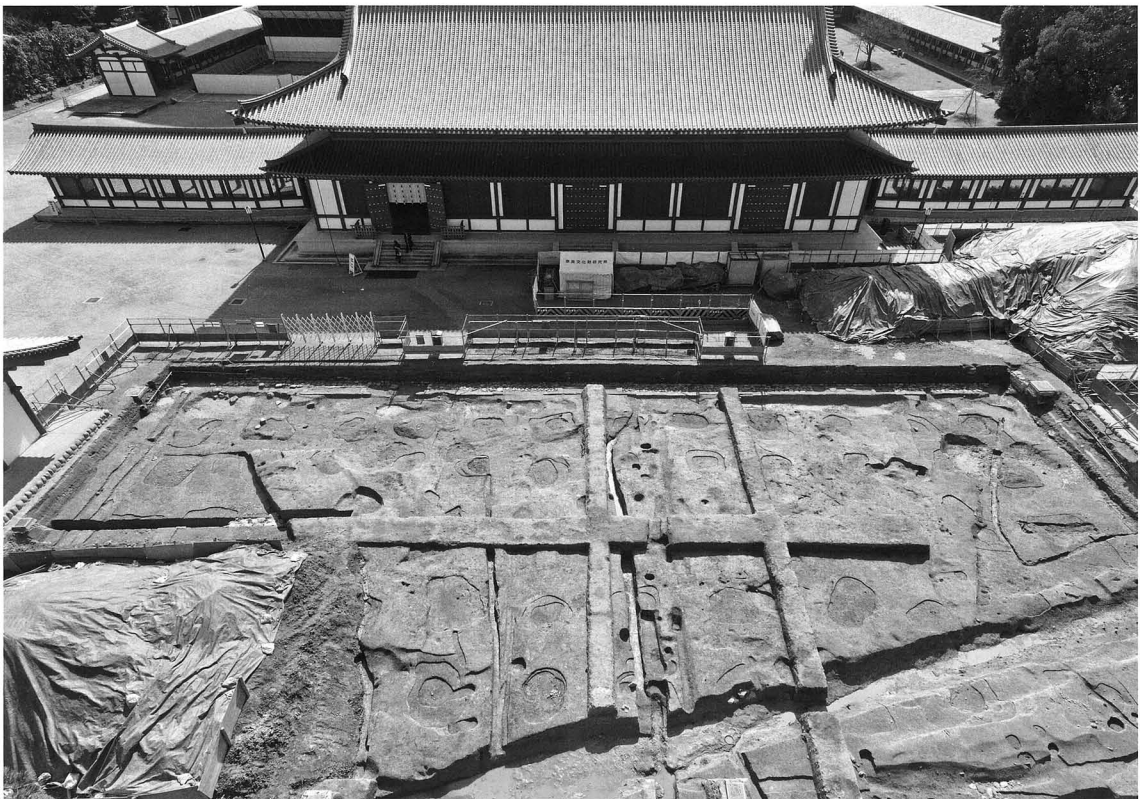
第4図 調査区全景（北から）

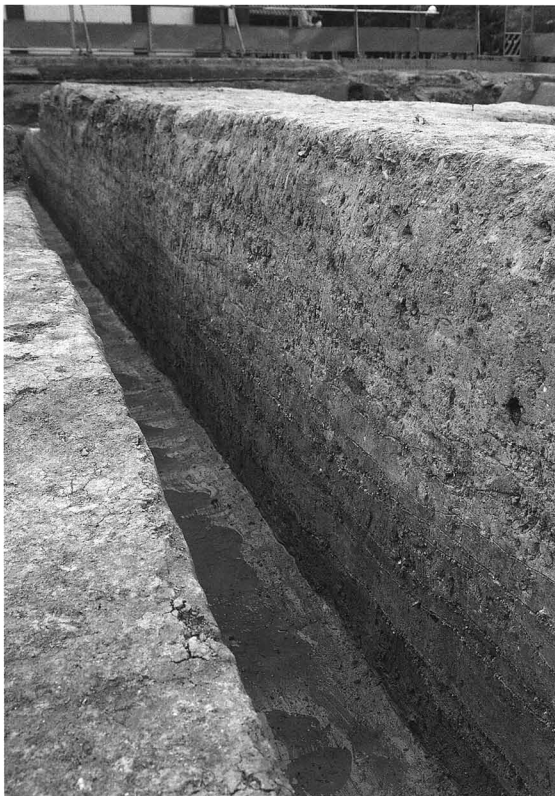
第6図 食堂基壇西半の版築層(南東から)

版築は、1層が3～20cmの厚さをもち、残りのよいところで10層程度を確認した。基壇中心部では細かく、縁辺部にいくにつれ粗くなる。しかし、いくつかの層は広範囲でほぼ水平に施されているので、一定の単位で高さを揃えながら、水平に基壇を築成したと考えられる。ただしいずれの層も堅

固なものではなく、やや軟弱な印象をうける。版築土には、黄褐色砂や、灰白色粘質土、淡黄砂質土などからなり、なかには凝灰岩を粉砕したものを混ぜ込んだ凝灰岩層と称すべき層もあった。また、基壇東部では、版築の中に瓦を面的に敷き込んでいるところがある一方、西部では炭層が広がる場所も確認した。

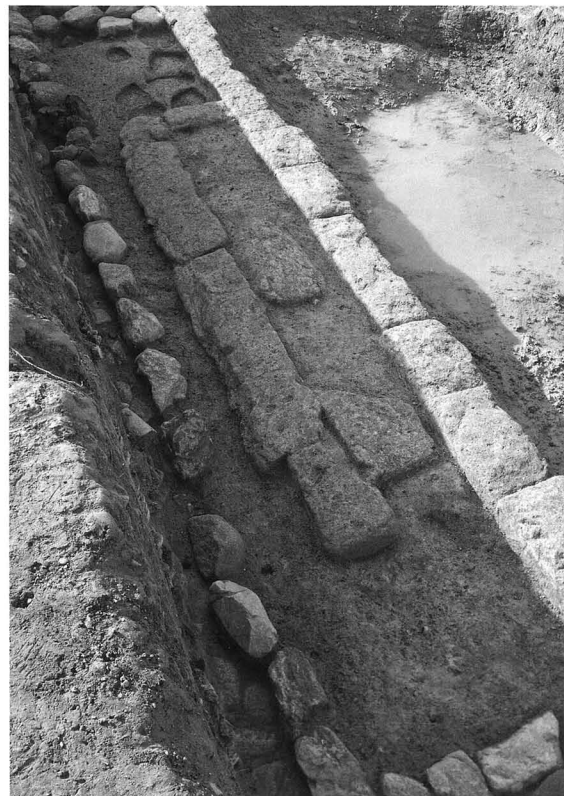
第7図 西階段SX3042(南東から)

の桁行の中央間および東西両端からそれぞれ2間目に相当する位置にある。SX3040は第62-14次調査でも検出されている。いずれも二上山産凝灰岩製で、基壇地覆石を引き通したうえで、コの字状に凝灰岩製地覆石を突出させている。幅は東西約3.7m (12.5尺)、基壇地覆石外面から階段地覆石外面までの突出は約75cmである。SX3041は地覆石の上で風化した凝灰岩が覆っており、踏石の一部が移動しつつ残存したものと考えられる。SX3042では、東側の耳石地覆石が抜き取られていたが、階段地覆石と引き通した基壇地覆石との間にも凝灰岩が据えられていた。なお基壇北面でも階段が想定されるが、後世の水路開削等を受けてその痕跡は確認できなかった。

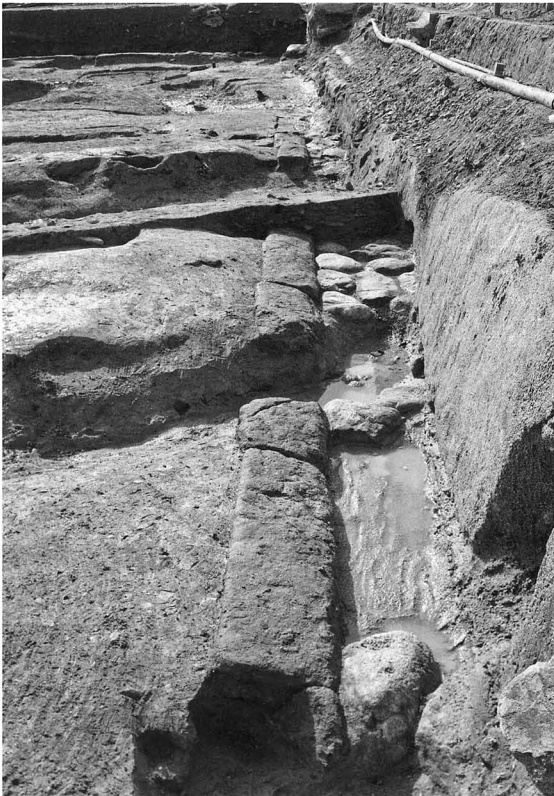
第8図 基壇西面地覆石SX3037と石敷SX3057（北から）

基壇外装 基壇の南面、北面西部、西面中央部で地覆石SX3035～3037を検出した。地覆石は、後述する2石をのぞいてすべて二上山産溶結凝灰岩製である。また、基壇北面中央付近、西面南半、東面では、地覆石の抜取溝SD3045～3047を検出した。地覆石は、全体的に風化しているもののおよそ当初の面を残している。大きさは長辺65～125cm、短辺18～35cm、厚さ8～18cmとばらつきがあるが、上面および基壇外面を揃えて据えられている。羽目石を設置するための仕口等は設けられていない。地覆石上面の標高は、基壇南面の西側で60.15m、東側では59.97mと東に向かって傾斜している。

石敷 基壇南面、北面、西面で基壇地覆石の外側に沿って石敷SX3055～3057を検出した。南面石敷SX3055の遺存状態はよいが、北面石敷SX3056および西面石敷SX3057は後世の削平のため、ほとんどの石が抜き取られ、石敷が部分的に残るほかは石の抜取穴が確認できるのみである。SX3055は、15～30cmの花崗岩・チャート・片麻岩・安山岩などの石材を基壇地覆石と雨落溝の間に3・4列敷き並べる。地覆石外面から雨落溝北側石内側までの幅は東側で約95cm、西側では100cmで、わずかではあるが西方で広がる。地覆石上面と地覆石外面に接する石敷との比高は3～10cm。また、SX3055は北端と南端で、4～8cmの高低差があり、雨落溝に向かって緩やかに傾斜する。SX3056、SX3057

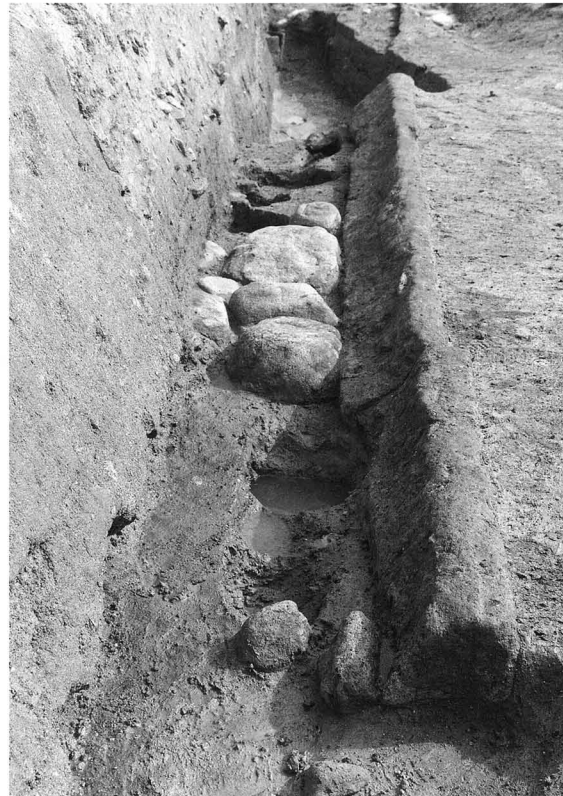
第9図 基壇北面地覆石SX3036と石敷SX3056（西から）

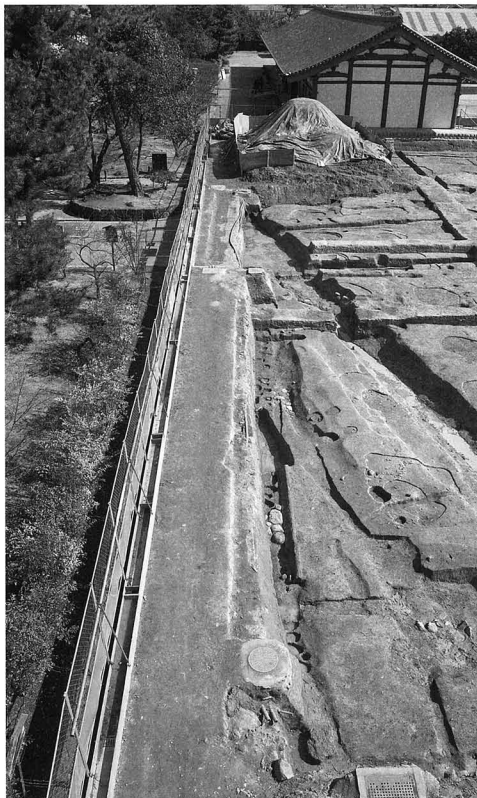
第10図 北面基壇縁（西から）

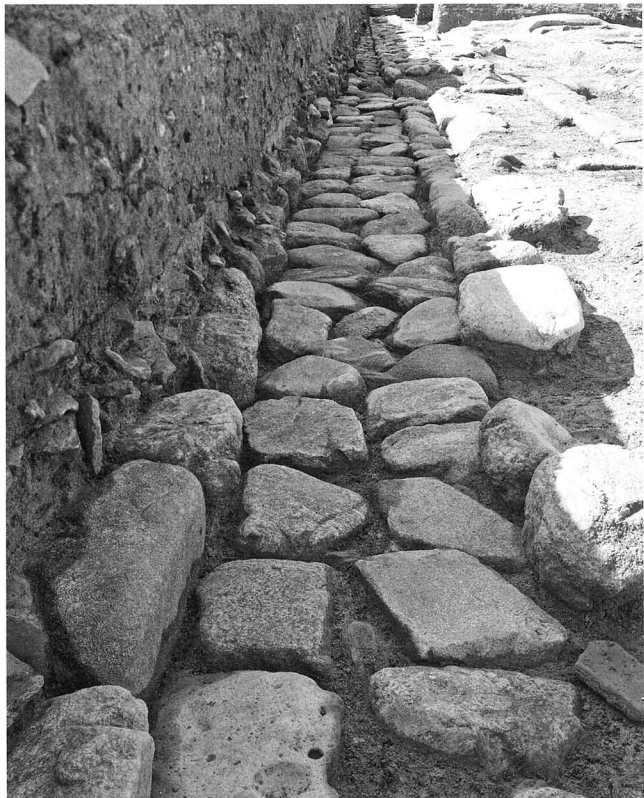
第11図 基壇南面雨落溝SD3048（東から）

雨落溝 基壇南面で石組雨落溝SD3048を検出した。SD3048は階段と地覆石の外側に沿って構築されている。石材には花崗岩、チャート、片麻岩、安山岩などがもちいられていた。後世に一部壊されているものの、遺存状態はよく、約40mにわたって確認した。15～45cmの石を底石として2・3列敷き並べ、その両端に20～40cmのやや扁平な石を立てて側石とする。側石上面と底石との比高は4～9cm。東端部で両端の側石を検出しており、溝幅は、側石の内々で約50cm。溝底上面の標高は西端で60.00m、東端で59.85mであり、基壇外装の地覆石と同様に、西から東に向かってわずかに傾斜する。また、東階段SX3041の正面では、SD3048内に30～50cm大の河原石が階段とほぼ同幅で置かれていた。おおむね上面が水平になるよう置かれていたが、いくつかは転倒していると思われるものもあった。これらは、階段前の雨落溝の溝幅を狭めるために意図的に置かれたものと考えられる。なお、雨落溝の埋土は灰色の粗砂であり、これが後述する石敷上面を覆っている。さらにその上にはごく薄くだが、焼土や炭をとまなう赤褐色粗砂で覆われていた。

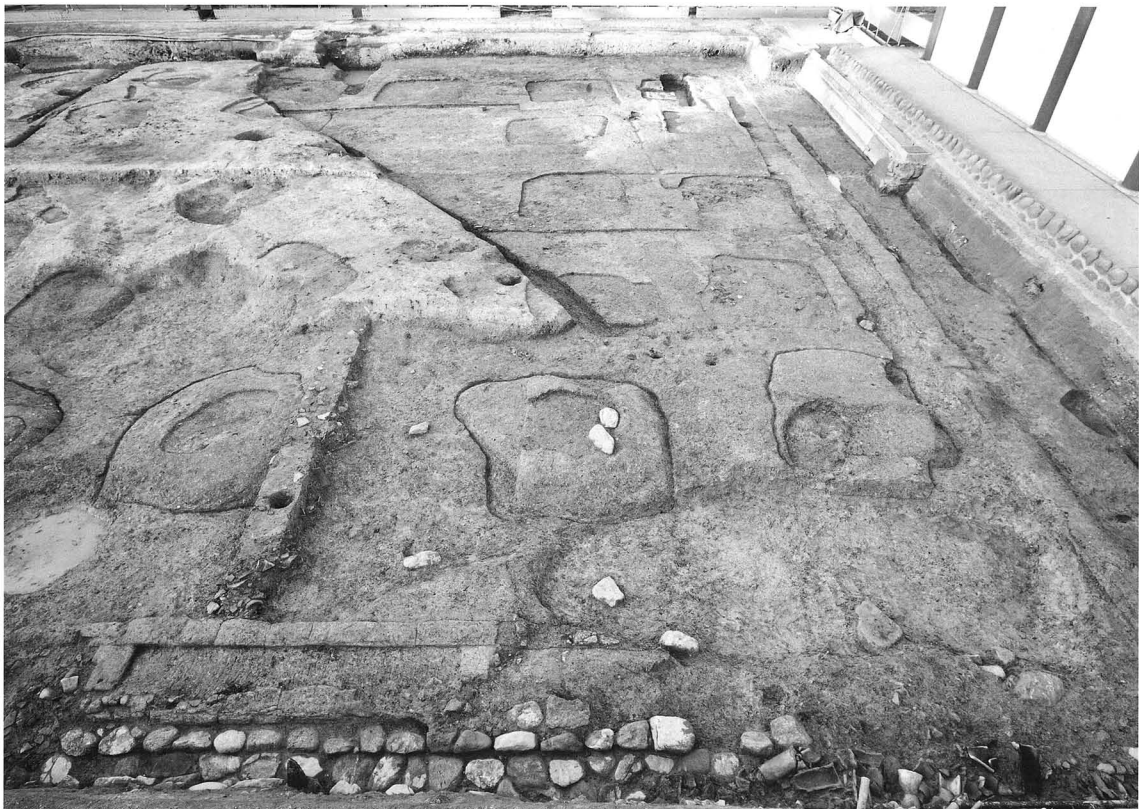
第12図 調査区東部壺地業検出状況（南から）

壺地業 廂柱と東西両妻の身舎柱では、礎石を据え付けるに際し、壺地業をおこなっている。掘方は、辺2.0～2.8mの隅丸方形で、深さは0.4～0.5m。掘方には、粗砂と粘質土、また部分的に瓦片を入れながら層状に埋め固めている。壺地業の掘方の掘り込み面は確認できる場所は限られるものの、基壇

版築の途中から掘り込み、礎石を据えた後、さらに基壇を積み足している。また、根石を据え付ける際に、掘り込んでいると思われるものもある。なお、壺地業のなかに含まれる瓦は大半が平瓦だが、なかには軒瓦もあり、すべて奈良時代前半の薬師寺創建瓦である。

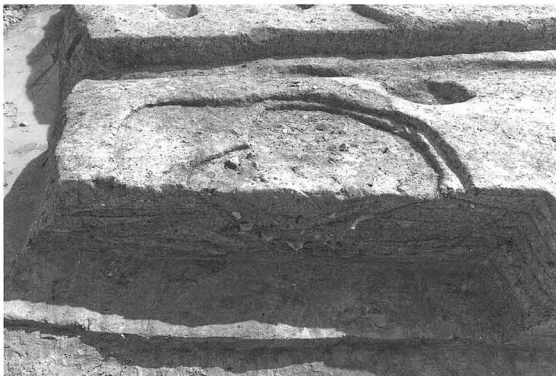
第13図 壺地業ホ6 (西から)

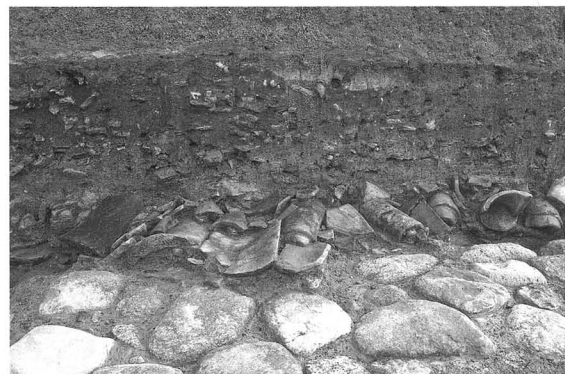
第16図 瓦溜まりSX3052 (北から)

瓦溜まりSX3052 南面中央階段SX3040と東階段SX3041の間で、雨落溝や石敷の上から、完形に近い軒瓦や丸・平瓦がまとまって出土した。これらは東西約8mにわたり折り重なって出土しており、屋根から落下した瓦の可能性が高い。軒丸瓦は薬師寺39型式、軒平瓦は薬師寺245・254型式でいずれも平安時代中期のものである。再建時の食堂の屋根に葺かれていた瓦と考えられる。

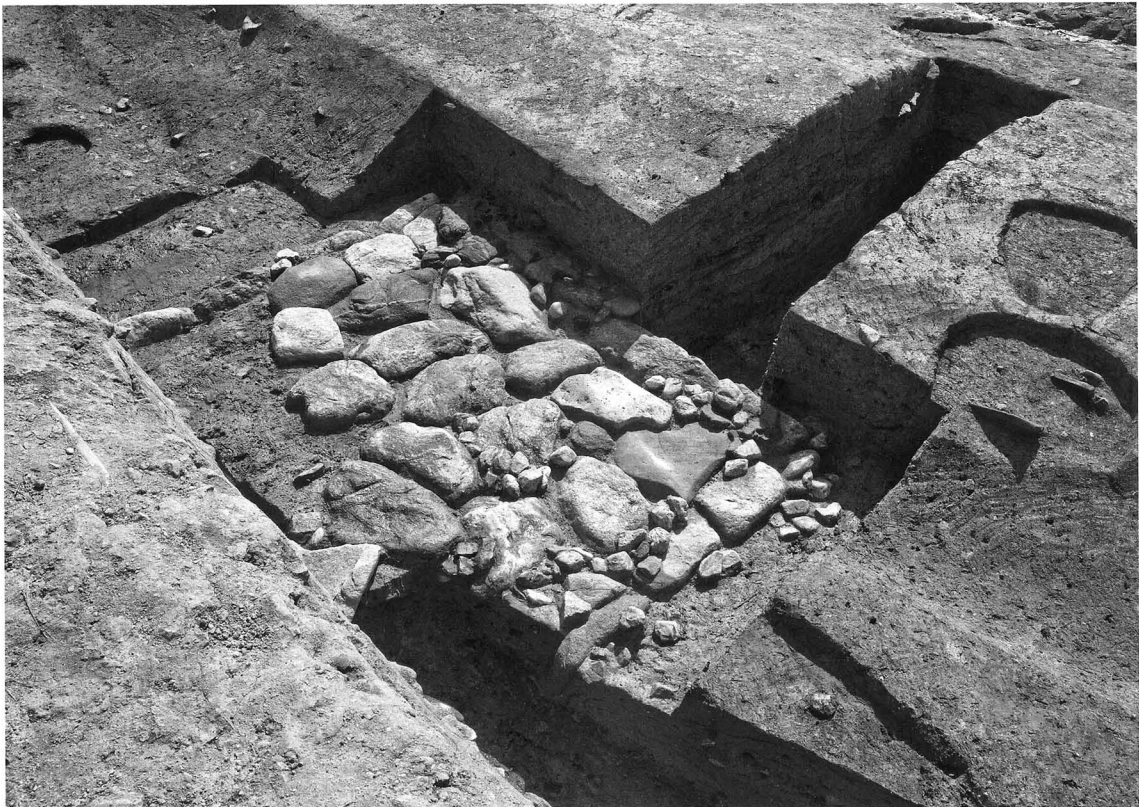
第17図 石敷SX3065（北西から）

石敷SX3065 調査区西北の北面基壇縁で確認した石敷。食堂北側柱西端より4つ目の柱位置の北方にあたる。東西1.6m、南北1.3mで、北辺は調査区外まで延びる。西と東、南の3辺に見切石を並べ、その中に約40cmの大きさの玉石を並べる。南辺の見切り石は東西のものに比べて大きい。石敷の南側は食堂基壇内部にまでおよび、基壇版築で覆われている。瓦を含む整地土を掘り込んで据えられているため、薬師寺に関する遺構と考えられるが、その性格や食堂との関連は不明である。

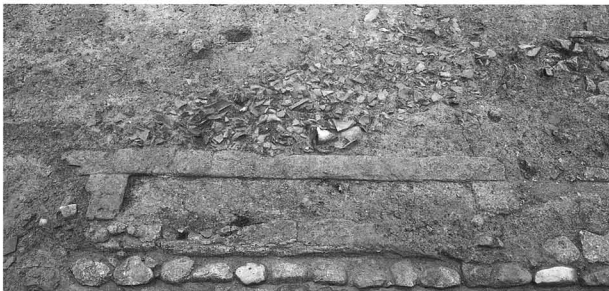
第18図 大土坑SK3053の瓦堆積状況(南から)

大土坑SK3053 基壇南部を破壊する大土坑。大きさは東西約22m、南北約9mと東西に長い。南面の地覆石を一部破壊するが、地覆石を土坑の南辺として掘り込んだ様相が看取できる。深さは、残存基壇の上面から最も深い所で約50cmある。SK3053は、食堂SB3050の南側柱筋や入側柱筋の礎石位置にもおよび、側柱筋に施された壺地業が島状に突出する。奈良時代から鎌倉時代にかけての膨大な量の瓦や、8世紀末から13世紀にかけての土師器や瓦器椀、土師皿などが出土した。
