# 法隆寺所蔵古材調査 3

## — 金堂古材の塗装分析調査 —

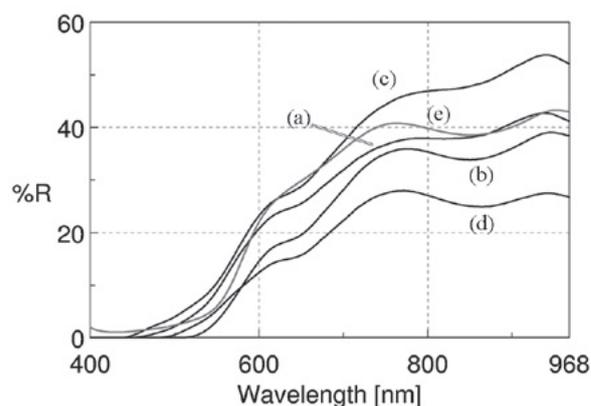
図104 赤色部の分光スペクトル

図104に鉄(Fe)が特徴的に検出された整理番号107、111、115および134の可視分光スペクトルと参考資料として市販の赤土顔料の可視分光スペクトルを示す。これらの赤色部の可視分光スペクトルすべてにおいて、620nmに変曲点が認められた。整理番号111および134の赤色部はブロードではあるもの上に凸型の強い反射を示すピークが765nm~770nmと940nmに認められた。これはベンガラや赤土といった酸化鉄系赤色顔料に特徴的なパターンである。一方、整理番号107および115の赤色部の可視分光スペクトルは整理番号111および134のものに近い傾向を示したが、850nm付近の反射が大きくなる傾向があることから、同じ酸化鉄系赤色顔料でも異なる材料である可能性も考えられる。

(a) 107, (b) 111, (c) 115, (d) 134, (e) 市販赤土

赤色部の中で整理番号107および115のスペクトルと同じスペクトルパターンを示した部材は、整理番号126、269、247、1714および1927である。他方、整理番号111および134のスペクトルと同じスペクトルパターンを示したものは整理番号092、126、143および1821である。

以上、法隆寺の各部材における色料の調査をまとめると、赤色は酸化鉄系赤色顔料と鉛丹の使用が考えられる。特に酸化鉄系赤色顔料は、765nm～770nmの上に凸型のピーク強度が強く検出される部位と、このピーク強度が非常に低いものと2種類存在することがあきらかとなった。これらは同じ酸化鉄系赤色顔料でも異なる材料の可能性が考えられる。また整理番号134は表面の酸化鉄系赤色顔料の下に橙色の部位があり、これは鉛丹と推定された。

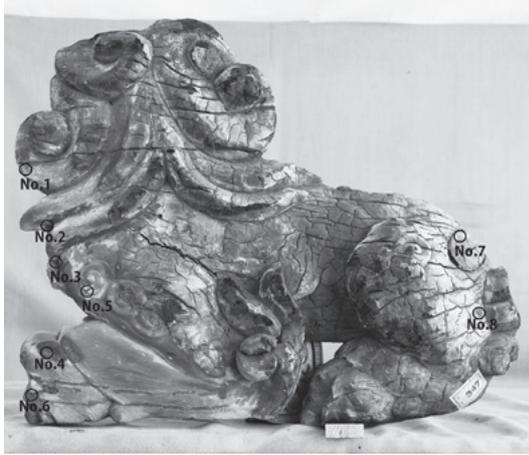
図105 裳階上支柱飾獣形彫刻 (347)  
(奈良県教育委員会撮影)

**裳階上支柱飾獣形彫刻 (347) 彩色部 (図105)** この部材の347-1は白色を呈しており、全体的に細長い筋状の線が見られる。347-2は灰色の上にわずかに残った赤色色料、347-3および347-4は白色から緑色色料、347-5および347-6は灰色から黒色の膜である。347-7および347-8は灰色の膜の上に白色、緑色の色料がわずかに認められた部分である。分析ではこれらの色料を個別に分析することは困難であるため、測定結果はこの部分に含まれる全色料に関する結果を示すものである。白色色料については鉛系白色色料として鉛白が、カルシウム系白色色料として胡粉が日本画の材料として一般に多用されている。分光分析では白色色料の調査が難しいことか

分析対象は塗装の色を中心に、部材の種類ならびに部材の年代を勘案して抽出した。赤色は部材の見えがかり全体を同一色で塗装したものとみられ、斗や雲肘木、妻飾、勾欄の部材を分析対象とした。白色の塗装は壁付きの部材あるいは板壁に残存しており、軒桁や裳階腰板などを分析対象とした。黒色の塗装は裳階の屋根部材に残存しており、屋根板と屋根椽を分析対象とした。黄色の塗装は部材木口にみられ、化粧垂木と裏甲を分析対象とした。また、緑色、黒色など多色の塗装が残存している裳階上支柱飾獸形彫刻(図105)も分析対象とした。部材の年代は金堂創建当初から近世におよぶ(表19)。また、修理工事の際の再塗装などの要因があり、部材の年代と塗装の年代は必ずしも一致しない。

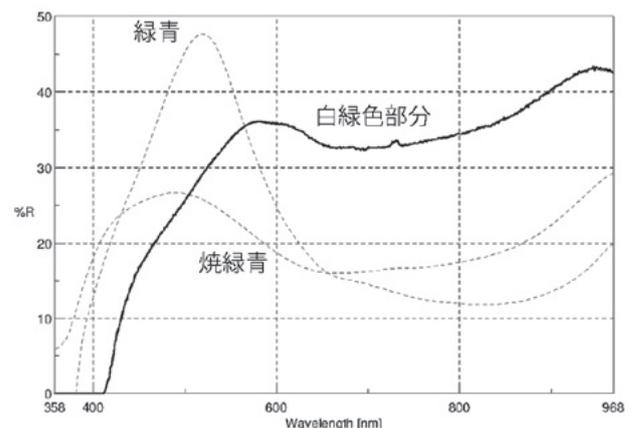
図106 裳階上支柱飾獣形彫刻 (347) の白緑色部の分光スペクトル

ら蛍光X線のデータから白色色料の推定をおこなった。347-1および5については、鉛 (Pb) が特に強く検出されており、鉛白の使用が考えられる。347-2の白緑色上の赤色部分を測定した結果、主として鉛 (Pb) が検出された。これは赤色の下の白緑色部の影響が強いと思われる。色料は不明である。347-3および4は顕微鏡観察の結果から、白緑色の色料を使用していることがあきらかとなった。白緑色部分のXRF測定では、主として銅 (Cu) と鉛 (Pb) が検出され、銅を主成分とする岩緑青と鉛を主成分とする鉛白を使用した可能性がある。一方で、VISでは580nm～585nmを中心波長とした上に凸型のブロードな反射が認められた。岩緑青の反射スペクトルは520nmが中心波長であり、分析箇所の分光スペクトルの中心波長は岩緑青とは大きくずれている (図106)。

白色部については蛍光X線の結果から、胡粉と鉛白を使用しているものと考えられる。緑色については蛍光X線の結果から銅が検出され、緑青の可能性が示唆されたが、分光分析の結果とは符合しなかった。
