西トップ遺跡南祠堂の解体

藤原宮朝堂院朝庭の調査（飛鳥藤原第 174 次）

平城京左京三条一坊一坪の調査

薬師寺食堂の調査（平成第500次）

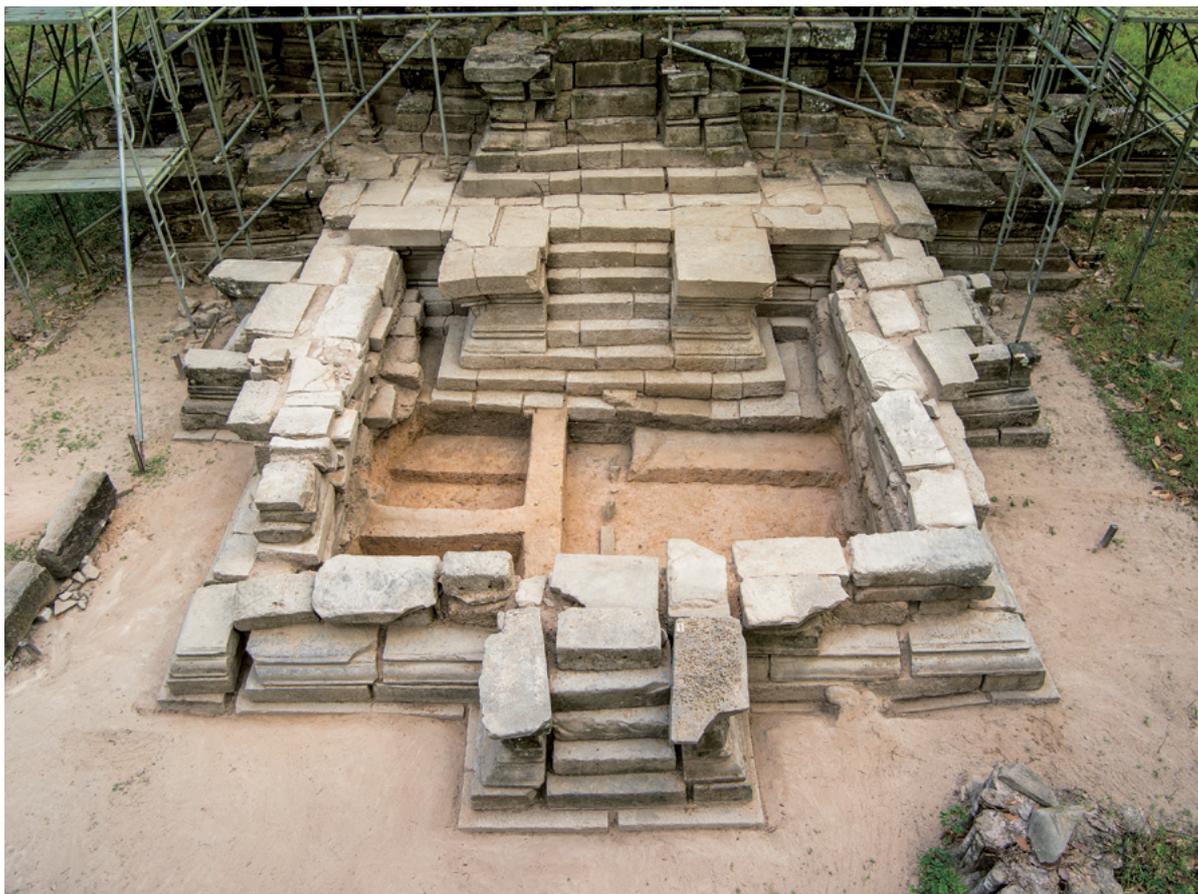
2012年度は南祠堂の解体修復をおこなっている。現在躯体部と上成基壇を解体し仮組を終えた。下成基壇内部の土を発掘した結果、中央祠堂の南階段が発見され、中央祠堂が単体で存在していた時期のあったことがあきらかになるとともに、南祠堂との時期差が明確となった。南から。 本文7頁参照（撮影：井上直夫）

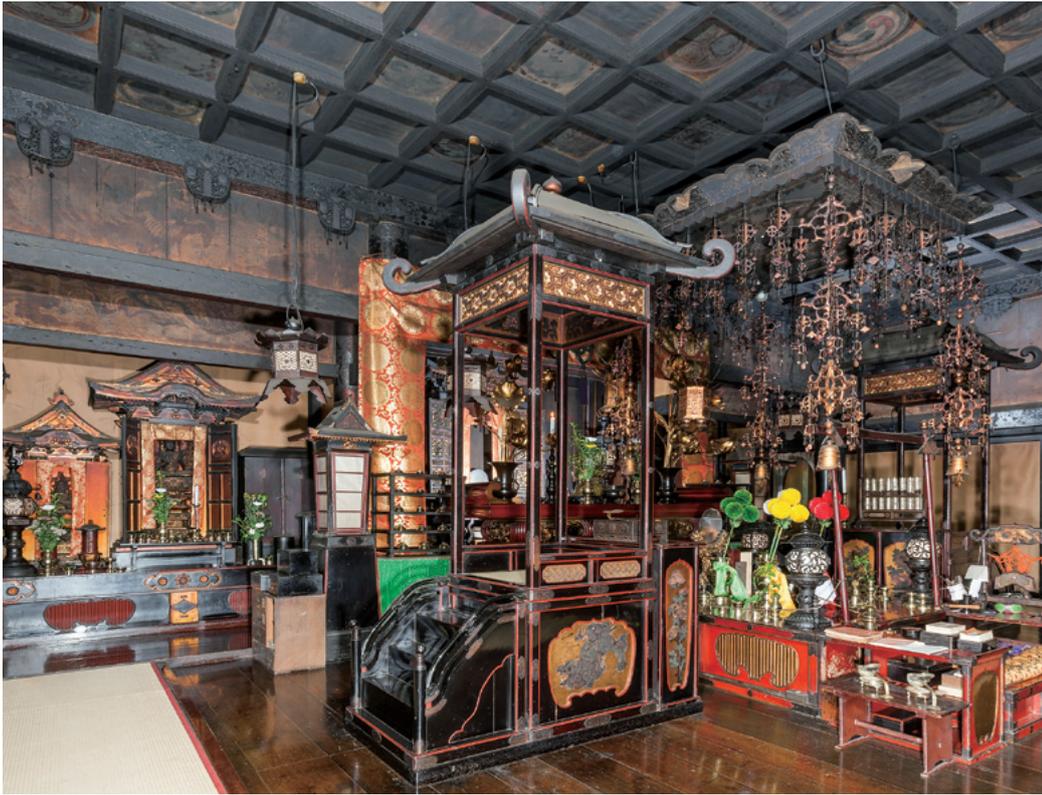
比叡山延暦寺の建築調査

延暦寺横川の四季講堂の内陣。承応元年（1652）に御水尾天皇の御願によって再興された。柱の金欄卷、内法長押の雲紋や龍、小壁や天井格間に描かれた孔雀・鳳凰など、華麗な構成である。

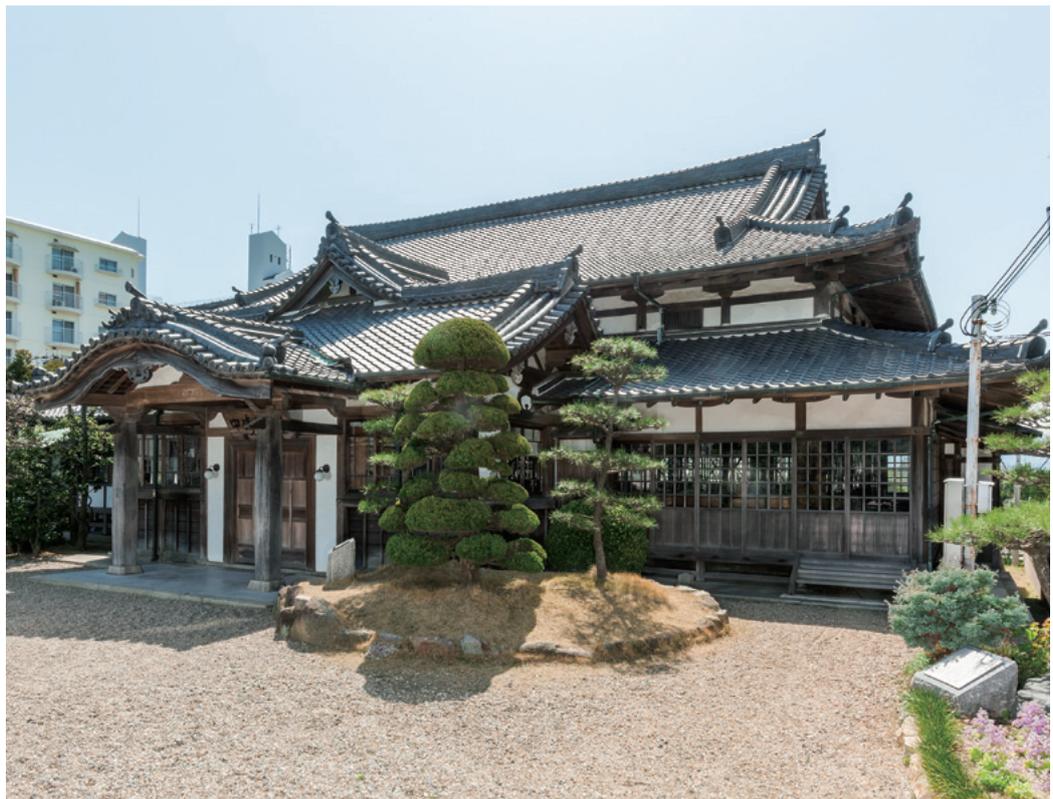
兵庫県近代和風建築総合調査

明治 30 年（1897）成立の古社寺保存法に基づく文化財建造物の修理に携わった技師らが手がけた建築には、過去の建築様式が巧みに組み込まれた。中崎公会堂は、東大寺大仏殿の修理工事に携わった技師・加護谷祐太郎が、奈良県公会堂を範として設計した。車寄せの柱は角柱にも関わらずエンタシスをもち、袖切りを持つ虹梁や板葺股は鎌倉時代風、また木鼻は大仏様の線形を持つ。時代を横断した様式の折衷をみせている。

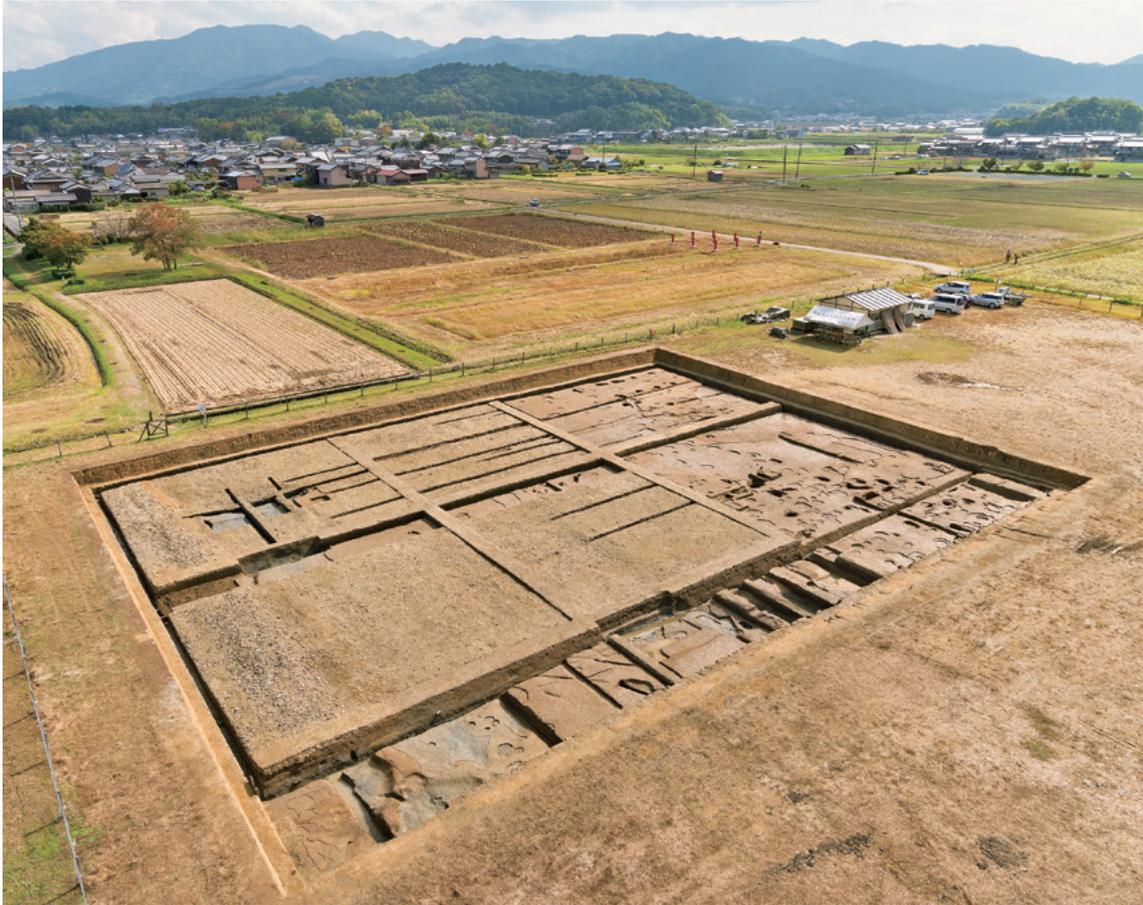
朝堂院の礎敷広場と、その下層で掘立柱建物群を検出。写真右手では礎敷を除去し、下層建物群の柱穴が見えている。写真左手奥の断割では、木屑溜り S U 11122 を確認した。手前は第 163・169 次調査区。北西から。

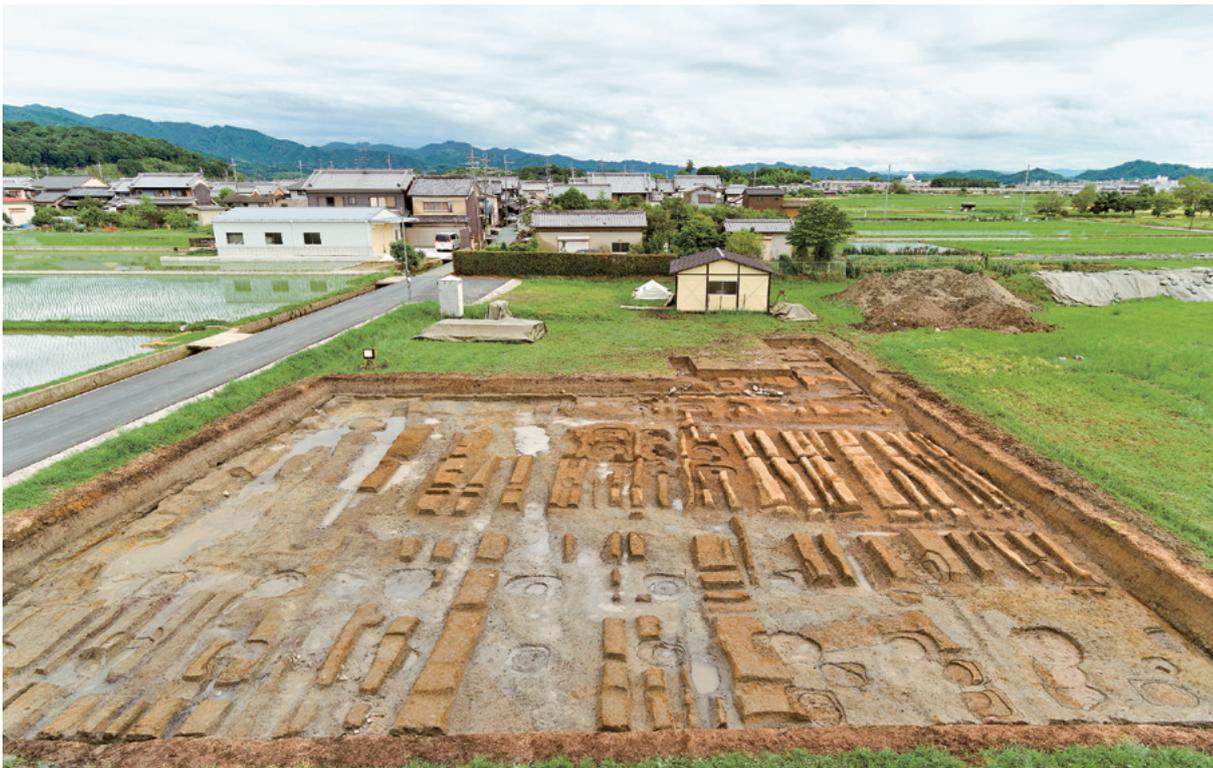
甘樫丘東麓遺跡の調査

甘樫丘の南東に開く谷入り口部付近を調査した。丘陵裾部（写真奥）は大規模な削平を受けていたが、谷部（写真手前）の斜面では、7世紀前半～中頃に平坦面を造成しており、被熱して硬化した面や、赤色化した面が残っていた。これらは窯、炉などの一部である可能性が考えられる。南西から。

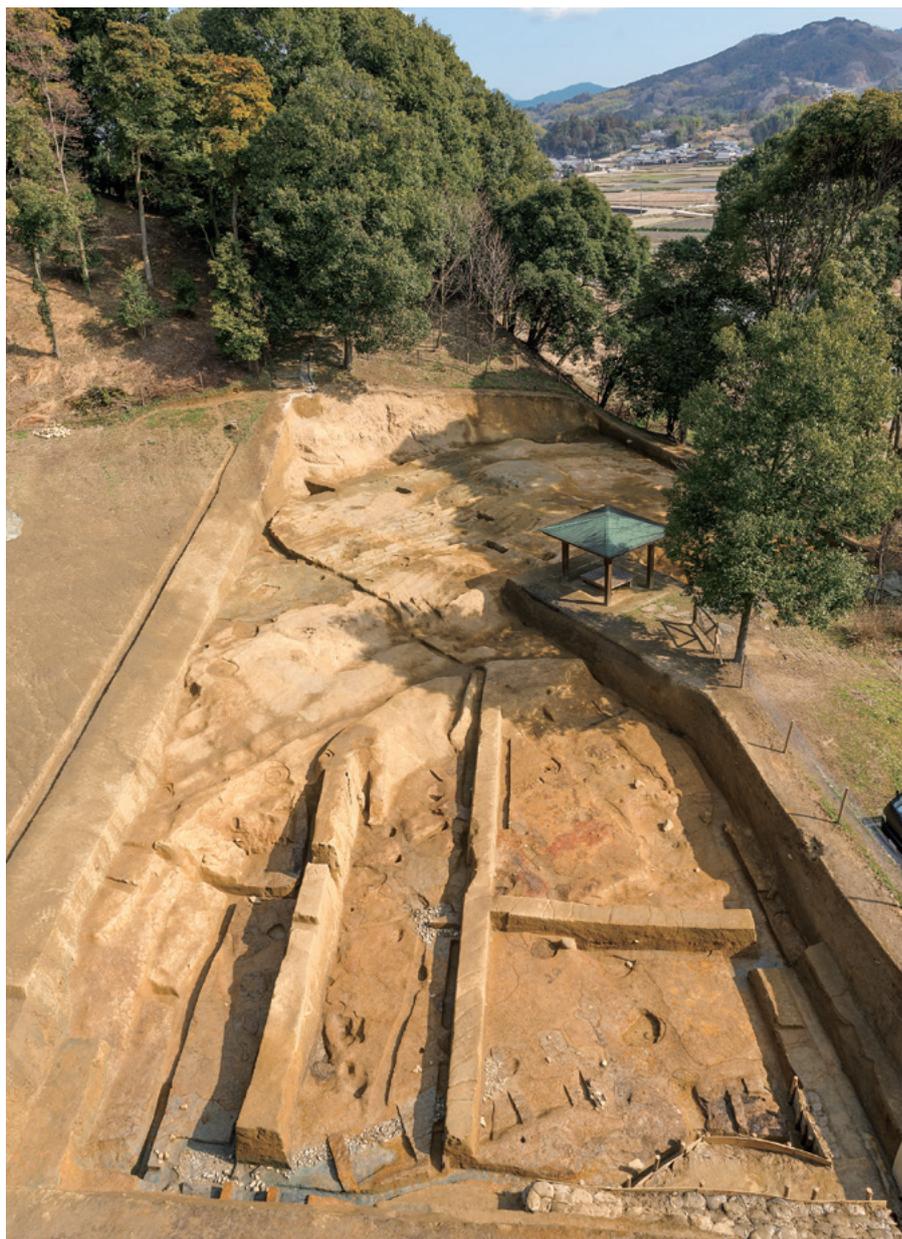
硬化面 SX202・233・234 の状況

被熱して硬化した面を 3 ヲ所で検出した。残りの良いものは長さ 5 m、幅 2 m 程度で、灰色、赤褐色、橙褐色を呈し、上面はわずかに傾斜する。窯の床面や地下構造の一部とも考えられるが、性格は不明である。北東から。本文 113 頁参照（撮影：栗山雅夫）

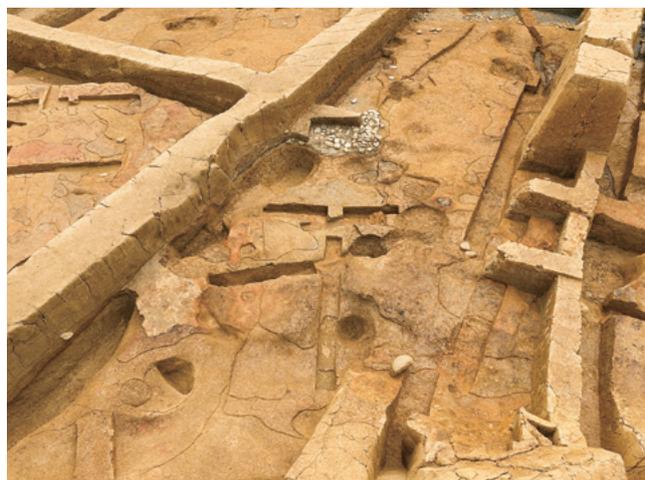
方形遺構 SX241・242・243 の状況

一辺 80 cm 程度の不整形方形を呈する遺構を 3 基検出した。上面に粘土と礫を敷くものや、被熱して赤色化した部分が認められるものがある。高熱を発する施設の地下部分か。北から。

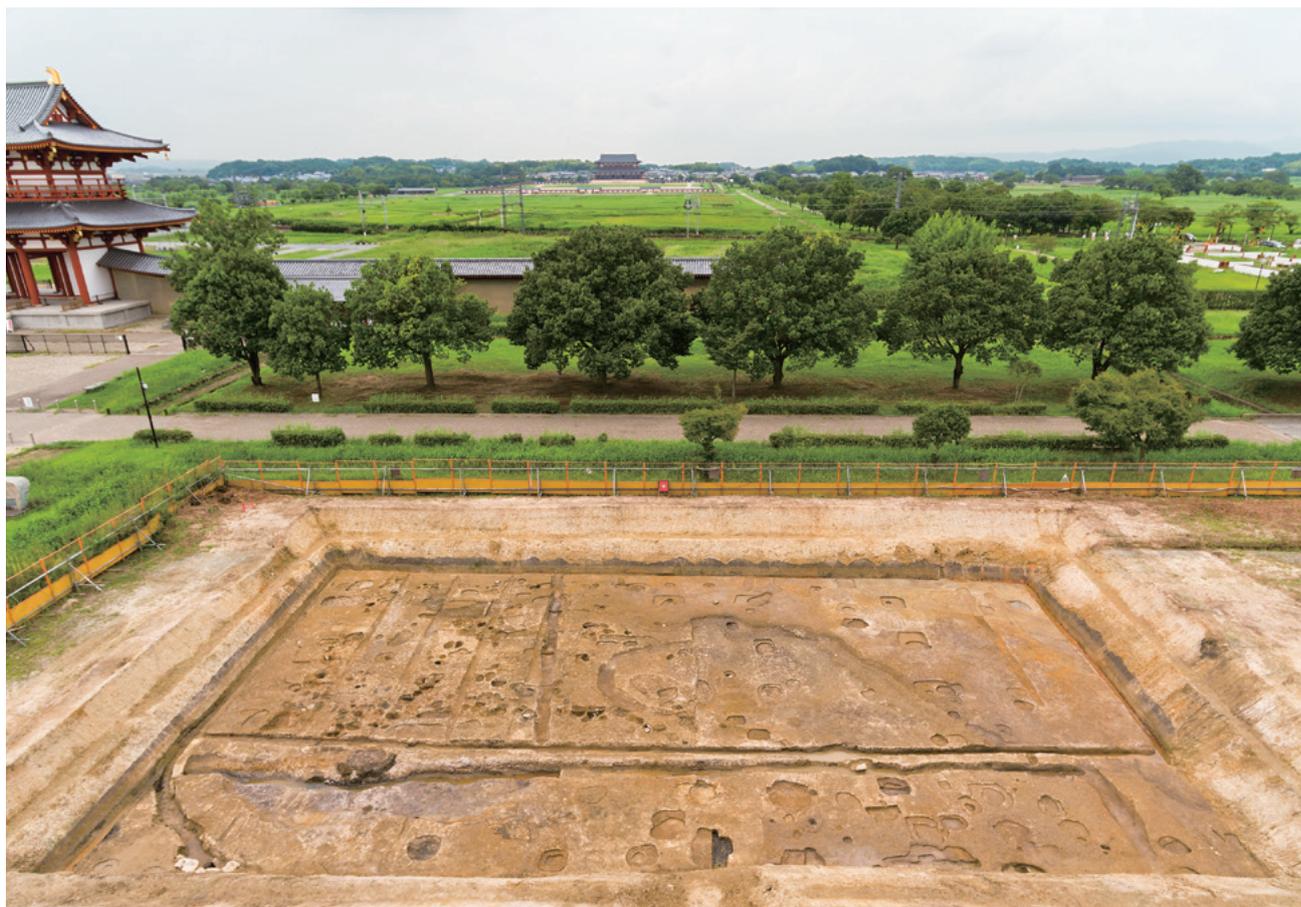
平城京左京三条一坊一・二坪の調査 (平城第 495 次)

朱雀門の南東部分で鉄鍛冶工房 1 棟を検出した。左京三条一坊一坪では奈良時代前半に合計 4 棟の鉄鍛冶工房が営まれていたことがあきらかとなった。南から。本文 161 頁参照 (撮影：中村一郎)

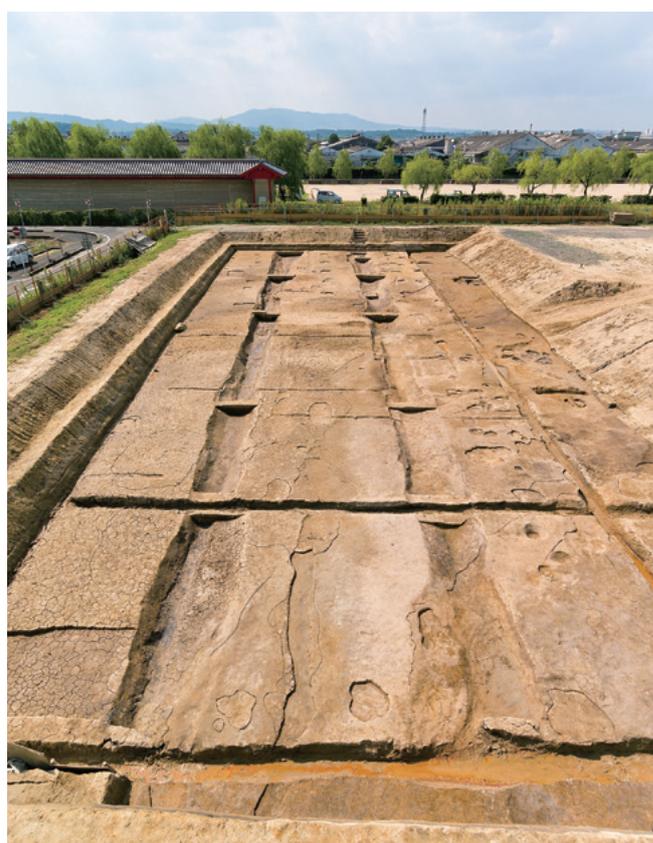
鉄鍛冶工房 SX10100 の炉跡

炉跡 SL10125。防湿のため、土坑を掘り窪め礫を据え付けた上に炉を構築する。東から。本文 163 頁参照 (撮影：中村一郎)

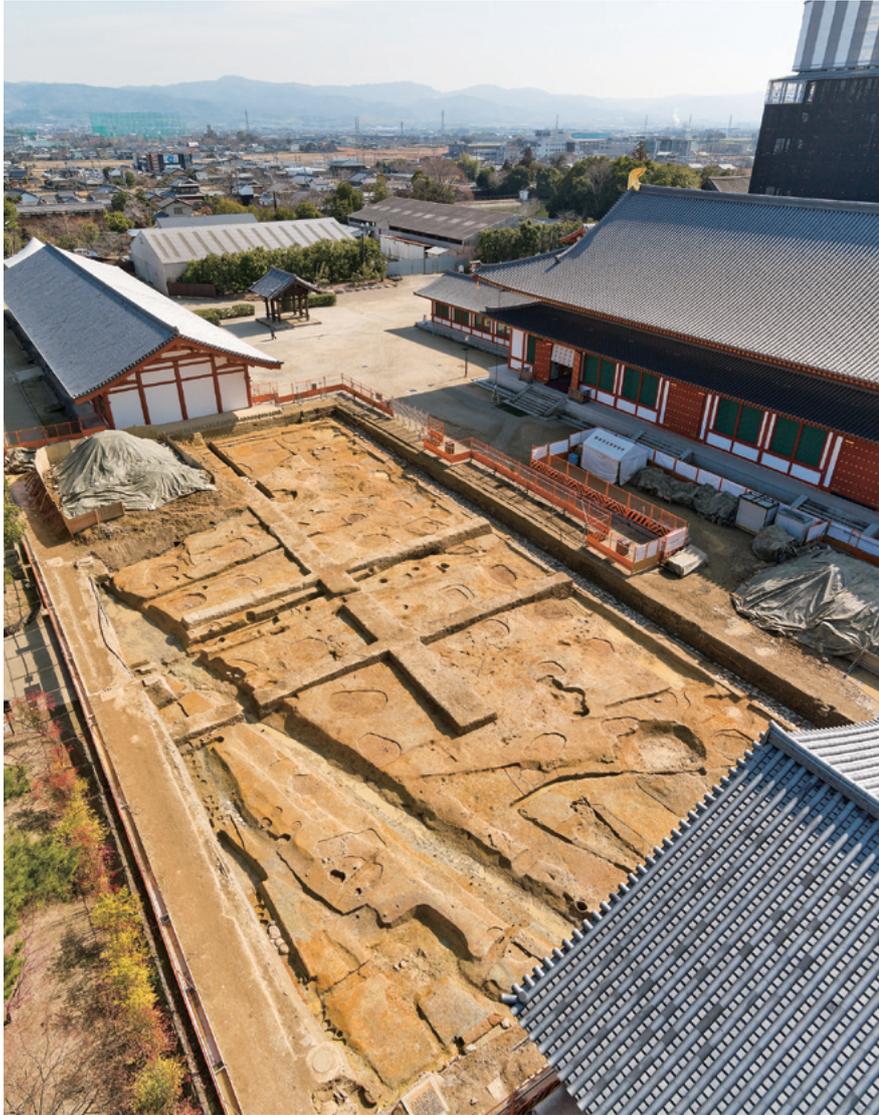
食堂は桁行11間、梁行4間、基壇の規模は東西41.1m南北21.6mと、発掘された食堂遺構の中では最大規模を誇ることがあきらかになった。北西から。
