薬師寺食堂の調査

—第500次

1 はじめに

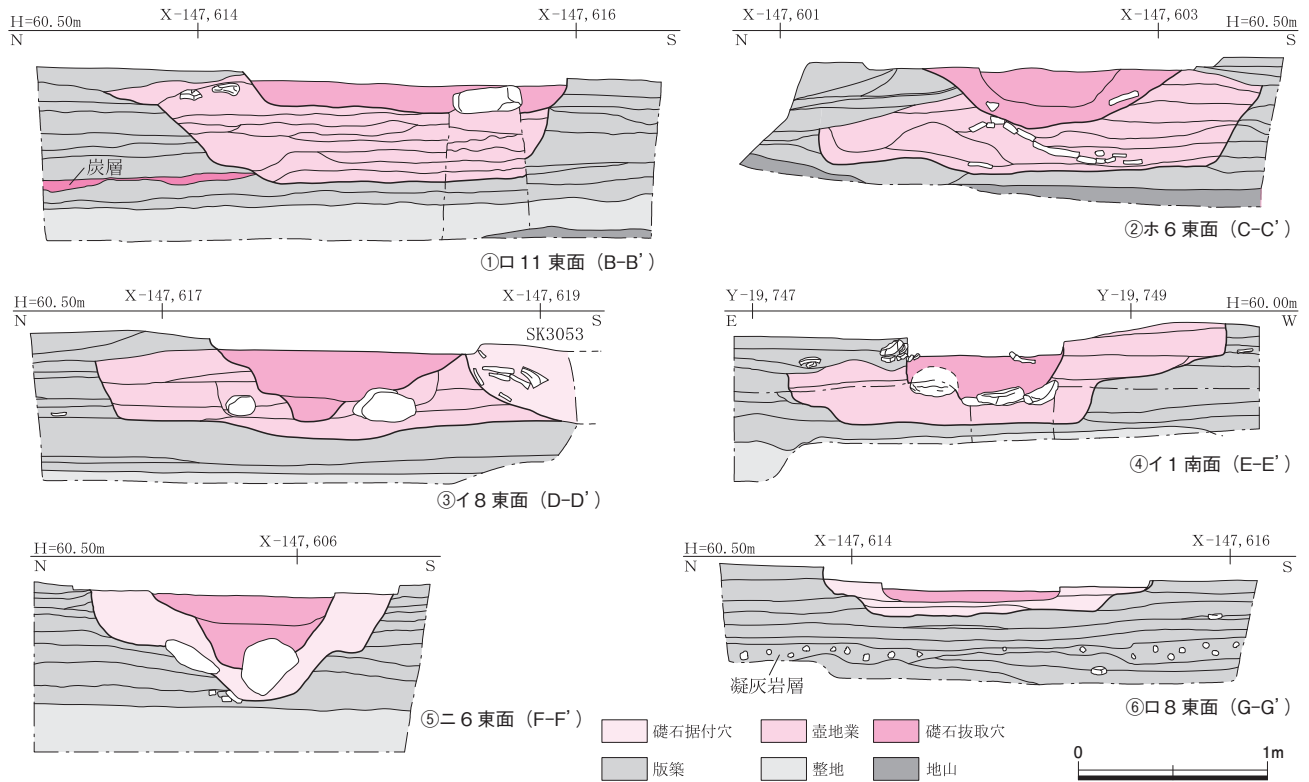
図233 壺地業および礎石据付穴断面図 1:40 (B-B'などは図230掲載の位置を示す)

壺地業 廂柱と東西両妻の身舎柱では、礎石の据え付けに際し、壺地業をおこなっている(図233①~④)。掘方は、一辺2.0~2.8mの隅丸方形で、深さ40~50cm。掘方には、粗砂と粘質土、また部分的に瓦片を入れながら層状に埋め固める。壺地業の掘込面が確認できる場所は限られるが、基壇版築層の途中から掘り込み、礎石を据えた後、さらに基壇を積み足している。また、根石を据え付ける際に掘り込んだと思われるものもある。なお、壺地業のなかに含まれる瓦は大半が平瓦だが、なかには軒瓦もあり、すべて奈良時代前半の薬師寺創建瓦である。

基壇築成の工程 食堂の基壇築成の工程は主として断面の観察から、以下のように復元できる。①先述した整地の上に、版築で基壇を築成する（1次版築）、②廂柱および身舎の東西両妻の礎石位置のみ大型の掘方を掘り、内部を版築で埋め戻す壺地業をおこなう。③壺地業の版築の途中で根石を入れ、上に礎石を据え付け、さらに壺地業内の版築をおこなう。④基壇上面まで土を積む（2次版築）。④妻以外の身舎の礎石位置に礎石据付穴を掘り、礎石を据え付ける。これらの工程は複雑だが、壺地業や基壇版築に含まれる瓦はすべて薬師寺創建期のもので、一連の工程である。同様の工法は、薬師寺中門でも確認されている一方、講堂や金堂などは壺地業をおこなわず、基壇築成の工程も建物によって違いがある。その理由は不明であるが、建物の格、工人集団の技術、時期差等が反映している可能性がある。

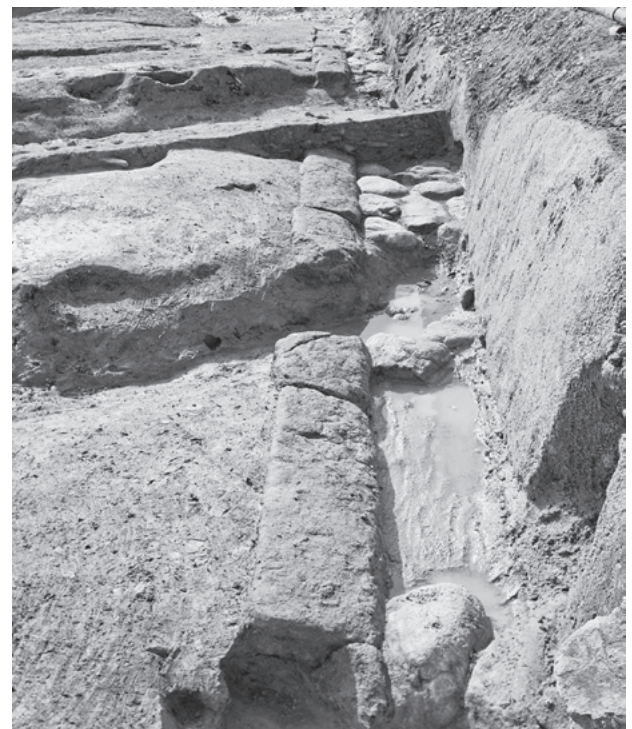
図235 西面地覆石SX3037と石敷SX3057(北から)

石敷 基壇南面、北面、西面で基壇地覆石の外側に沿って石敷SX3055~3057を検出した。南面石敷SX3055の遺存状態はよいが、北面石敷SX3056および西面石敷SX3057は後世の削平で、石敷がわずかに残るほか玉石の抜取穴が確認できるのみである。SX3055は、15~30cmの花崗岩・チャート・片麻岩・安山岩などを基壇地覆石と雨落溝との間に3・4列敷き並べる。地覆石外面から雨落溝北側石内側までの幅は東方で約0.75m、西方では0.80mで、わずかだが西方で広くなる。地覆石上面と地覆石外面に接する石敷との比高は3~10cm。また、SX3055の北端と南端では、4~8cmの高低差があり、雨落溝に向かって緩やかに低くなる。SX3056、SX3057は、石が30~40cmとSX3055よりも若干大きい。

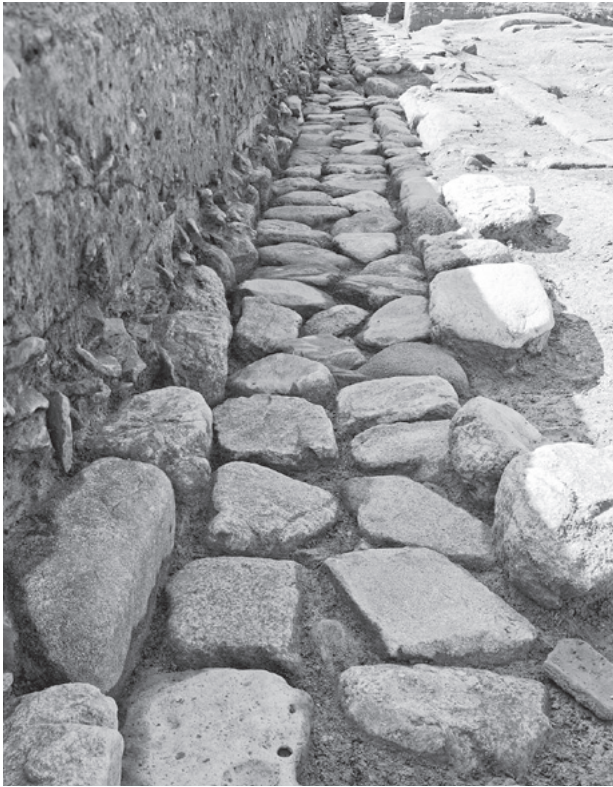
図237 南面雨落溝SD3048東端部(東から)

雨落溝 基壇南面で石組雨落溝SD3048を検出した。SD3048は階段と石敷の外側に沿って構築されている。石材には花崗岩、チャート、片麻岩、安山岩などが用いられていた。後世に一部壊されているが、遺存状態はよく、東西約40mにわたって確認した(図237)。15~45cmの石を底石として2・3列敷き並べ、その両端に20~40cmのやや扁平な石を立てて側石とする。側石上面と底石との比高は4~9cm。東端部で両端の側石を検出しており、溝幅は、側石の内々で約0.5m。溝底上面の標高は西端で60.00m、東端で59.85mと、基壇外装の地覆石と同様に、西から東に向かってわずかに低くなる。また、東階段SX3041の正面では、SD3048内に30~50cm大の河原石が階段の幅とほぼ同じ長さで置かれていた。概ね上面が水平になるよう置かれていたが、いくつかは転倒している。これらは、階段前の雨落溝の溝幅を狭めるために意図的に置かれたものと考えられる。なお、雨落溝の埋土は灰色の粗砂であり、これが先述した石敷上面を覆っている。さらにその上にはごく薄く、焼土や炭をと

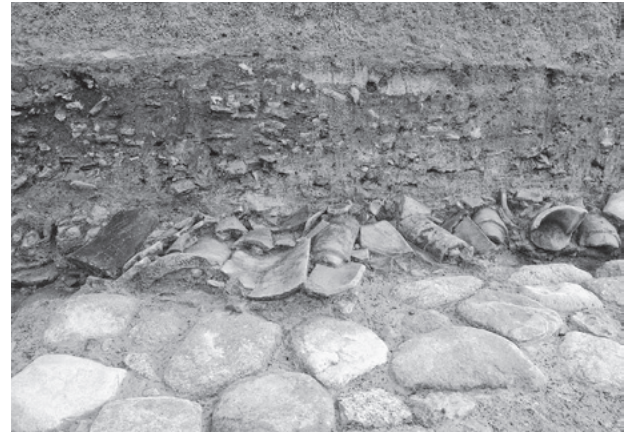
図238 瓦溜SU3052(北から)

瓦溜SU3052 南面中央階段SX3040と東階段SX3041の間で、雨落溝や石敷の上から、完形に近い軒瓦や丸・平瓦がまとまって出土した(図234・238)。これらは東西約8mにわたって折り重なり、屋根から落下した瓦の可能性が高い。出土した軒瓦は、いずれも平安時代中期のもので、再建時の食堂の屋根に葺かれていた瓦と考えられる。

瓦溜SU3052は、食堂の屋根から落下した瓦の可能性が高い。ここからは軒丸瓦は薬師寺39型式7点、軒平瓦は薬師寺245型式が3点、254型式が9点出土した。SU3052からは他の軒瓦は出土しておらず、薬師寺39型式-薬師寺254・545型式が食堂所用瓦の組みあわせとみてよい。いずれも平安時代中期に位置づけられ、寛弘2年(1005)に再建された食堂のものと考えられる。

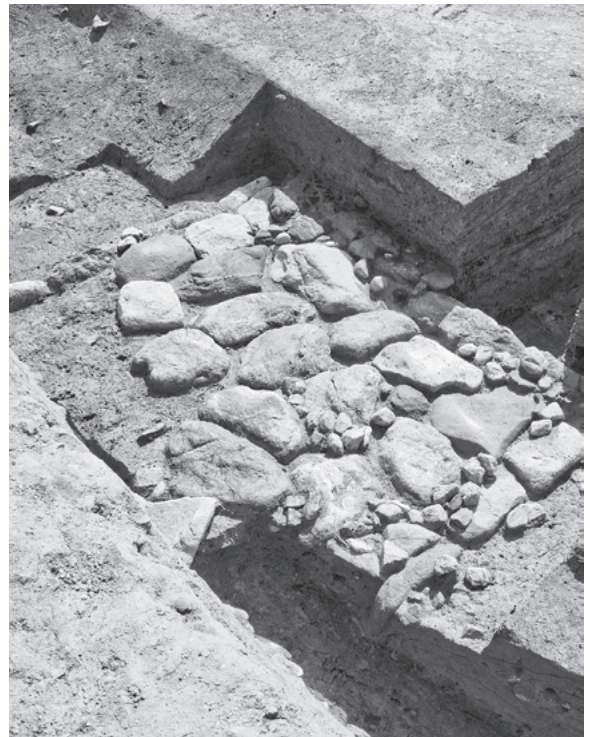
図239 石敷SX3065遺構図・断面図 1:50

石敷SX3065 調査区西北の北面基壇縁付近で確認した石敷（図239・240）。食堂柱位置ホ10の北方にあたる。東西1.6m、南北1.3mを確認した。北辺は調査区外まで延びる。西と東、南の3辺に見切石を並べ、その中に約40cmの玉石を敷き並べる。南辺の見切石は東西のものに比べて大きい。石敷の南辺は食堂基壇内部にまでおよび、基壇版築で覆われている。瓦を含む整地土を掘り込んで

掘えられているため、薬師寺に関する遺構と考えられるが、その性格や食堂との関連は不明である。
