## 東大寺東塔院跡の調査

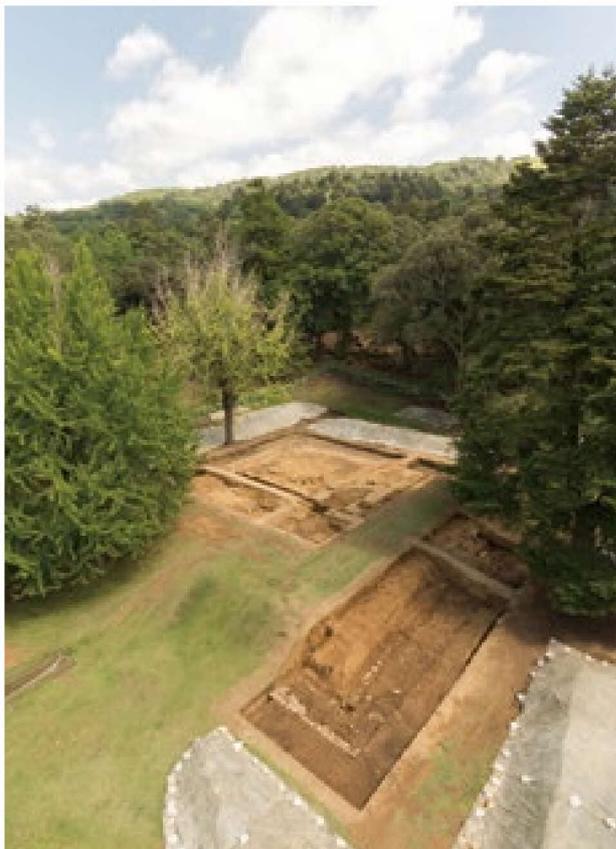
塔基壇調査区の全景(南西から)

今年度は、塔基壇の中心から周辺部を含む北東部分の再発掘に加え、塔基壇の南面西寄りに新規

基壇南面は、昨年度に調査した北面や東面に比べると、再建塔の遺構の残りは良くありませんでした。いっぽう、基壇上の礎石抜取穴の真下で環状に配された石列が新たにみつかる等、鎌倉時代の基壇の構築法に関する知見を深めることができました。

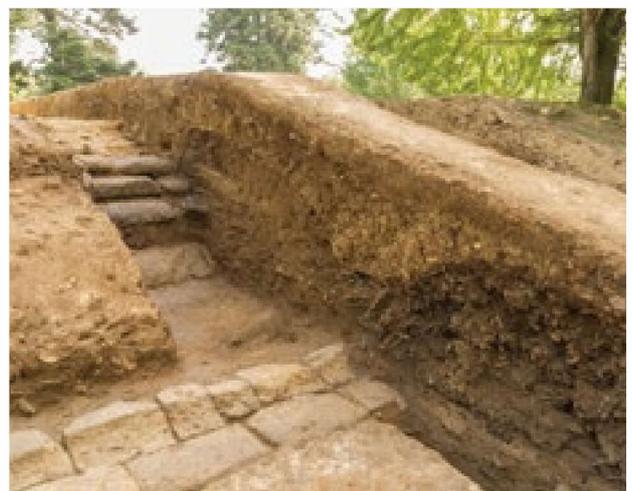
創建塔の北面階段の踏石(北東から)

驚かされたのは、奈良時代創建塔の遺構の残りの良さです。南面階段部分では、再建塔の盛土の上に、創建塔の基壇外装の一部が顔を覗かせていました。さらに北面階段部分では、創建塔の階段の踏石が再建塔基壇の盛土の中にそのままの状態に残っていました。鎌倉時代の再建時に一回り大きく造り直された基壇が、奈良時代創建塔の基壇をすっぽりと包み込み、護ってくれていたのです。そう、まるでタイムカプセルのように。

よく見ると、その踏石は表面が黒く焦げ付いています。焼き討ちによる火災の痕跡です。燃え上がり、崩れ落ちてゆく巨塔——東塔を焼き尽くした紅蓮の炎が、眼前に迫り来るようです。
