## 発掘調査の概要

### 藤原宮大極殿院の調査(飛鳥藤原第190次)

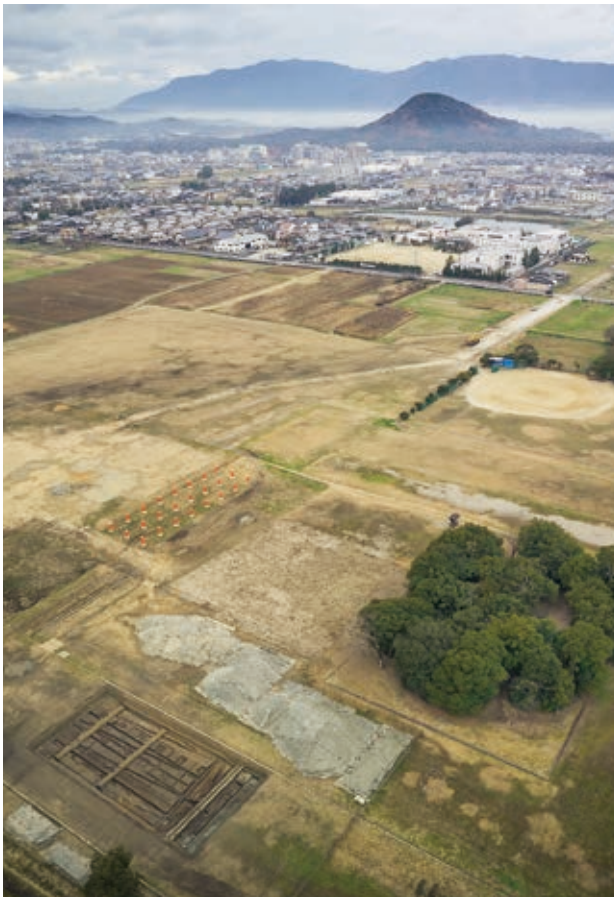
大極殿院上空から畝傍山を望む(北東から)

今回の調査で、東門の南端にあたる3基の柱の位置を確認できました。その結果、東門の規模は桁行7間、梁行2間で、柱間寸法は桁行約4.2m(14尺)、梁行約3.3m(11尺)と判明しました。東面回廊では、従来の所見どおり、桁行約4.2m(14尺)等間、梁行約3.0m(10尺)等間の位置で、礎石据付穴や根石を検出できました。しかし、東門と東面回廊との取り付け部は、われわれに大きな問題を投げかけてきました。取り付け部の2間分だけは桁行の柱間がほかよりも短く、さらに棟通りの礎石据付穴1基には小石を充填していました。ほかとは様相が異なるものだったのです。取り付け部の構造は未解決ですが、重要な発見であることは間違いありません。

また、回廊の礎石や基壇外装はすべて抜き取られていましたが、内庭側の基壇外装の据付溝を検出できたことは貴重な成果といえます。藤原宮大極殿院・朝堂院の回廊では、これまでに基壇外装据付溝が残っていたことはほとんどありません。今回、この基壇外装据付溝が良好な状態で確認できたことで、より精確に回廊の幅等の規模を検討できるようになったのです。
