### 朱雀大路・二条大路の調査(平城第576・578次)

今回の調査区は、左京一坊域の二条大路(平城第576次)、および右京一坊域の二条大路と朱雀大路との交差点(平城第578次)の2ヵ所です。

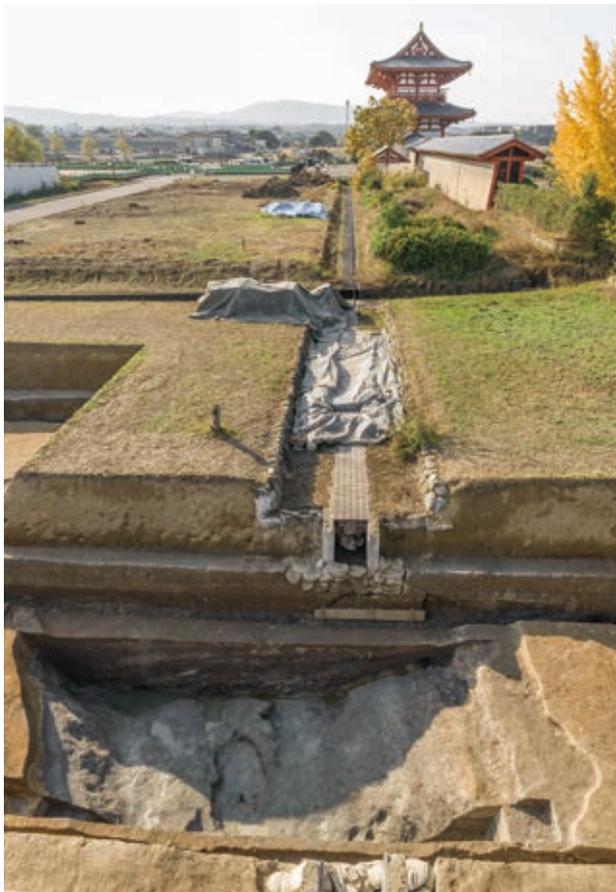
二条大路北側溝(東から)

第576次の調査目的は、平城第566次西区(右京一坊域)で検出された二条大路を横断する南北溝が、対称地である左京一坊域にあるかを確認することでした。本調査の成果としては、二条大路を横断する南北溝はみつからず、第566次西区で検出された南北溝は左京と右京とで左右対称に配置されていないことがわかりました。また、本調査区のすぐ西側では、宮内の基幹排水路(SD1175)が南面大垣を貫いており、二条大路北側溝に流れ込んでいたと考えられています。そのため、今回の調査で検出した二条大路北側溝の溝幅は西側で7.5mと通常の側溝幅に比べて広く、合流部付近はその水量によって大きくえぐられていたと推定できます。

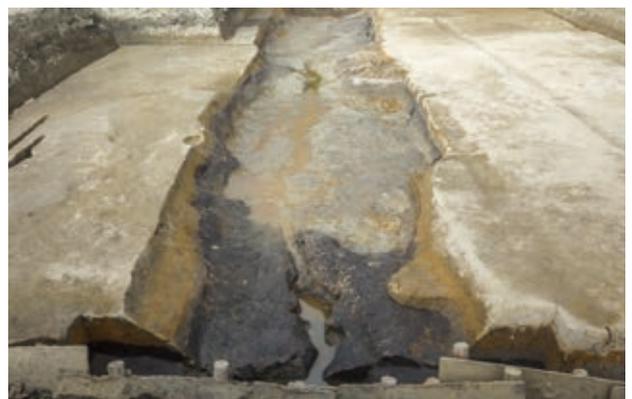
朱雀大路西側溝(南から)

う主要道路の交差点をあきらかにすることでした。これまでの調査(平城第143次・566次等)で、朱雀大路の両側溝は二条大路を横断すると推定されていましたが、今回の調査で、朱雀大路西側溝が二条大路を横断することが確認できました。朱雀大路西側溝の幅は2.8~3.6mと、場所により差がありますが、深さはおよそ0.5~0.7mほどです。大路の交差点にこれだけの大規模な溝が通っていて、当時の人々は困らなかったのでしょうか。

そこで、朱雀大路西側溝に橋が架けられていたかどうか調査の焦点となりました。結果として、橋脚とみられる遺構や橋の木材などは今回の調査ではみつかりませんでした。しかし、朱雀大路西側溝の東岸で興味深い発見がありました。それは、東岸は直線ではなく凹凸がある、ということです。溝の中にはほぼ等間隔に3ヵ所張り出している部分があります。これらの張出は、二条大路の中軸上とその両側に約9m(25大尺)の間隔でみつっています。また、東岸には杭を0.4~0.6m間隔に打ち込み、その間に細い枝を沿わせたしがらみ護岸がみつっていますが、これらは突出部分を避けて施されています。さらに、中央張出と北張出の間には、しがらみ護岸の裏側に長い木材が埋め込まれており、これらの木材も突出部分を避けて設置されています。以上のことから、これらの張出は溝が掘削された当初に意図的に掘り残された部分であると考えられます。
