平城宮跡資料館 平成28年度 春期企画展

発掘速報展 平城2016

2017. 2 / 4 土 → 4 / 2 日

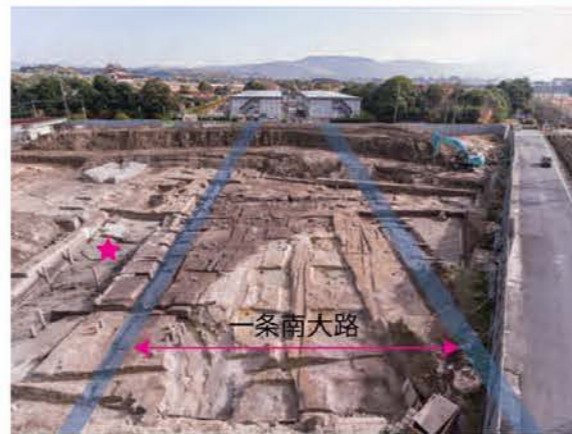
一条南大路と南北両側溝
 (西から、写真中央奥が奈文研仮庁舎)

平城京造営期の遺構として、^{あましの}秋篠川旧流路を踏襲して造られた斜行大溝を確認しました。秋篠川のつけ替え工事の実態が明らかになったのは、今回が初めてです。斜行大溝を埋め立て、一条南大路を造成する際に、植物の葉や枝を敷きつめて地盤を補強する^{しきそだ}敷き土工法が使われていました。

一条南大路の幅は約25mで、朱雀大路や二条大路に次ぐ規模です。そのほか、奈良時代の遺構としては、一条南大路の南北両側溝やこの両側溝をつなぐ南北溝、土坑、井戸などがみつけられました。

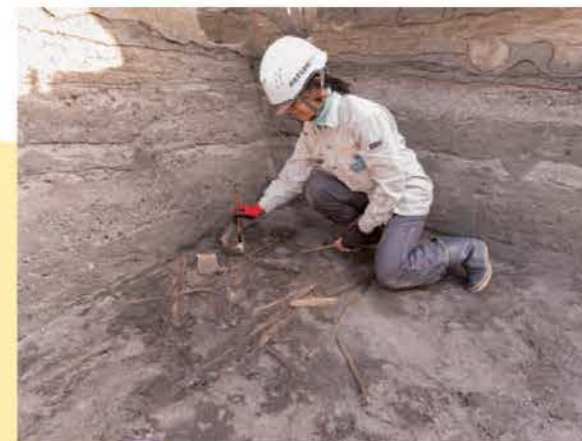
斜行大溝埋土上面で検出した祭祀遺構
 (左上写真の★の地点)

斜行大溝を埋め立てた土の上面で、多数の^{いくし}齋串や^{わりさい}小型の甕とともにみつけられました。「齋串」は、地上に挿し立てて境界を示すなど、祭祀に用いられたと考えられています。一条南大路を造成する直前の斜行大溝の埋め立て工事にあたって、何らかの祭祀がおこなわれたようです。

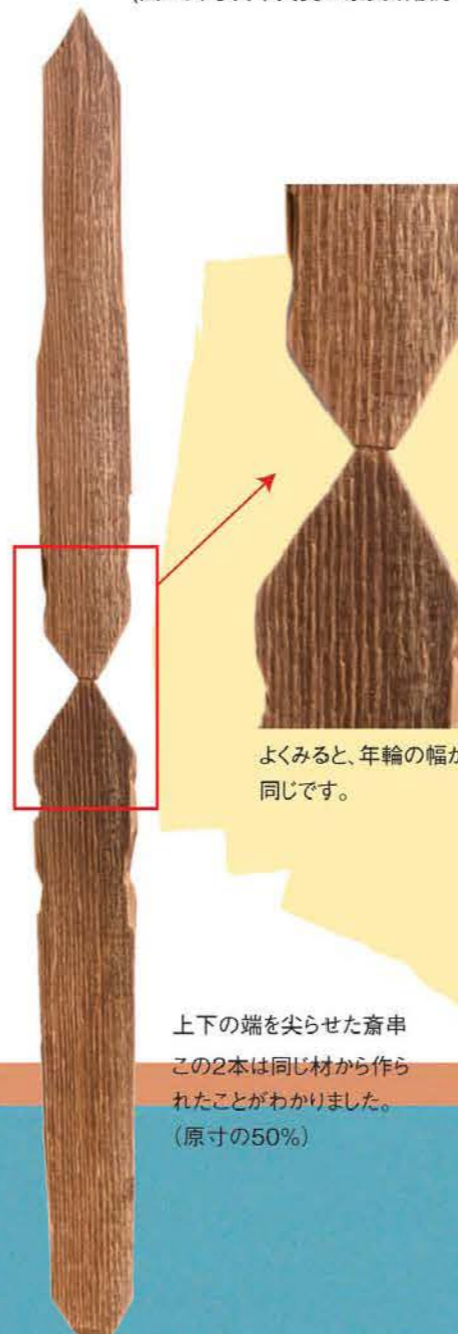
よくみると、年輪の幅が同じです。

上下の端を尖らせた齋串
 この2本は同じ材から作られたことがわかりました。
 (原寸の50%)

出土した齋串と割材は、木目が非常によく似ていました。調べたところ、いくつかの齋串と割材が同じ材から作られていたことが判明し、齋串の製作過程が明らかになりました。

完成した齋串だけでなく、製作途中の割材もいっしょにみつかることから、この場で齋串を製作し使用していた可能性もあります。

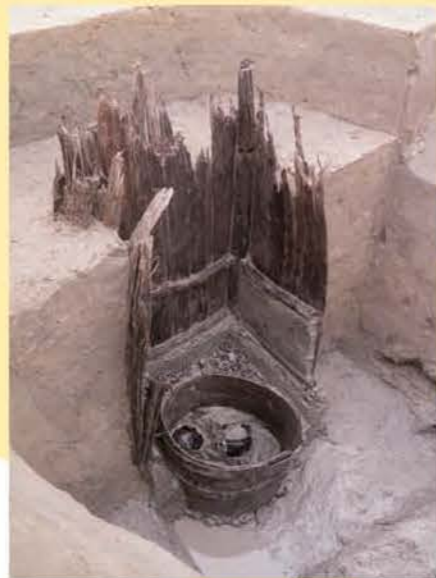
奈良時代後半の井戸跡(北から)
約90cm四方深さ約1.7m程度が残っていました。井戸枠は3枚重ねになっており、再利用された木簡は真ん中にはさまっていました。

奈良時代後半の井戸跡では、底に置かれた木の容器(曲物)や井戸枠が抜き取られずに残っていました。井戸枠のうち1枚には、下級役人約40人の名前や官職、位階が記されていました。役所の構成員一覧を掲示した名簿(歴名)が、井戸枠に転用された珍しい例です。

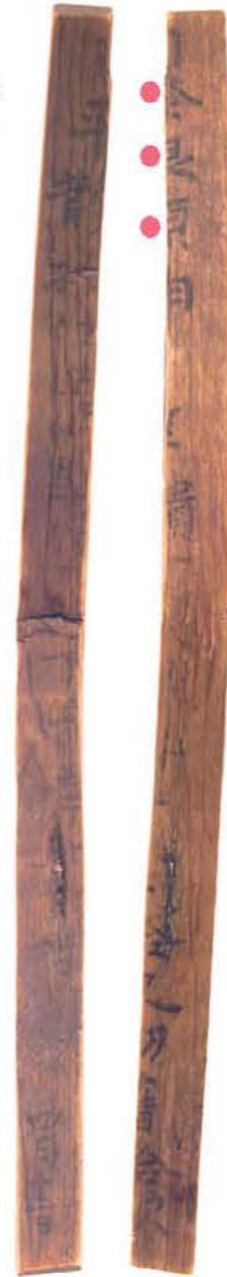
「奈良京」と書かれた木簡

平城京(のある役所)から藤原京(のある役所)に、「平散」(薬?)を持参する雑用役の逃亡を連絡する内容。(原寸の約70%)

斜行大溝を埋め立てた土から、「奈良京」と書かれた木簡が出土しました。同じ場所からは、里制下(701~717年)の木簡も出土しており、「奈良」の表記が平城遷都(710年)直後にまで遡ることがわかりました。

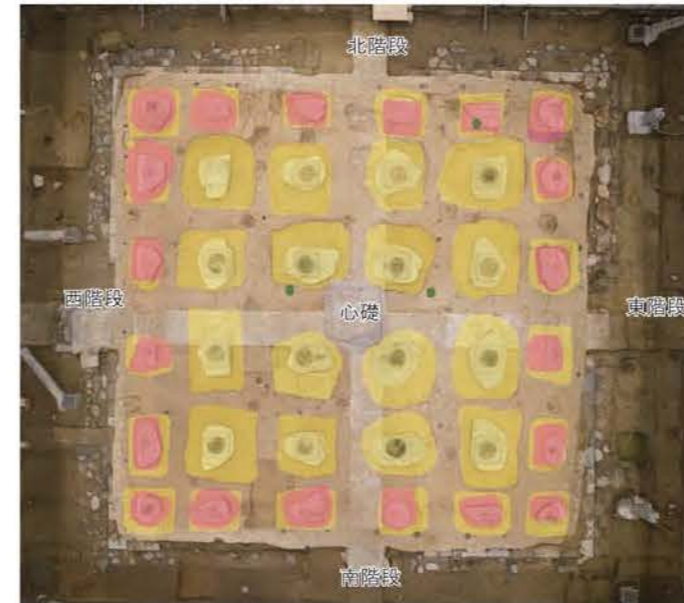
創建時の基壇(写真上が北)

■ 創建時の礎石据付穴
■ 裏階柱礎石据付穴(新)
● 和同開珎出土位置

発掘調査を通じて、塔の基壇(土台部分)が創建以来三度にわたって改修されていたことが判明しました。古い基壇を埋め、外側に拡張するように改修されたため、創建時の基壇が良好な状態で残っていました。基壇の外側からは、創建時の階段もみつかりました。

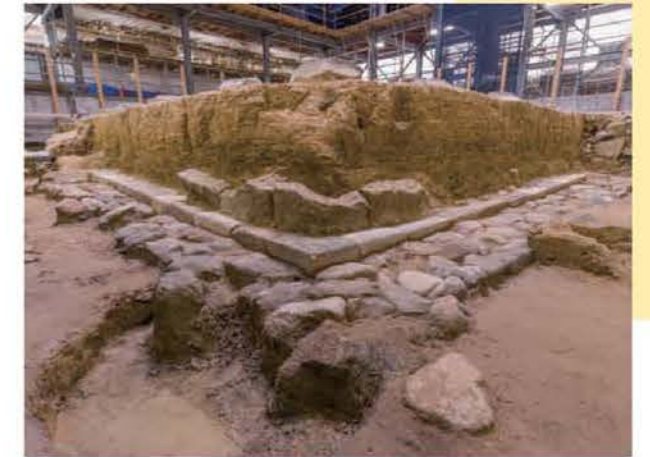
創建時の基壇と版築(北西から撮影)

基壇には、土を棒で突き固めながら何層にも積み重ねてゆく版築という工法が用いられています。丁寧につくられていたため、塔は1300年も保たれたのかもかもしれません。

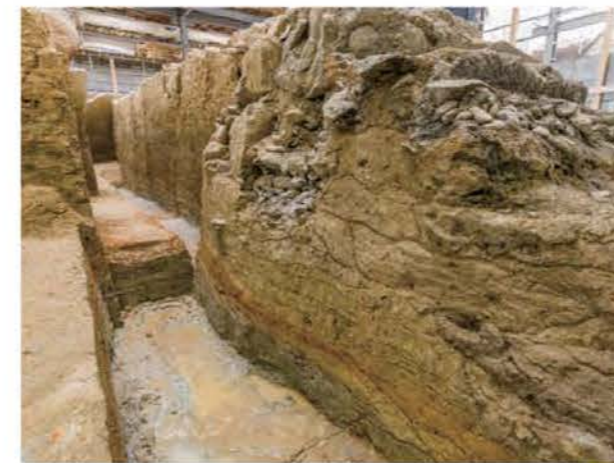
西階段と基壇版築の断面(北西から)

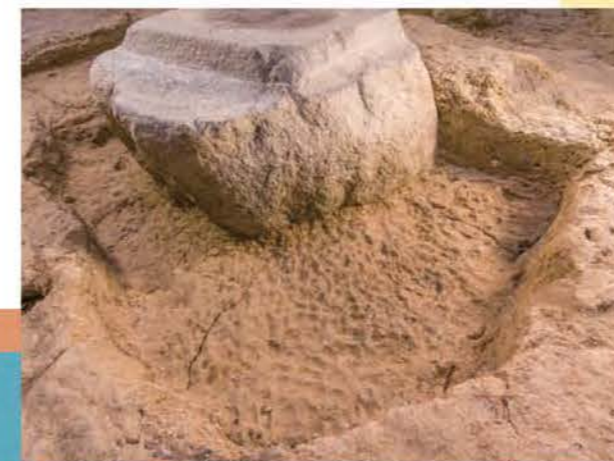
礎石据付穴の突棒痕跡(北東から)

また、心柱の礎石(心礎)が据え付け直された痕跡は認められず、創建時のまま動いていないと考えられます。

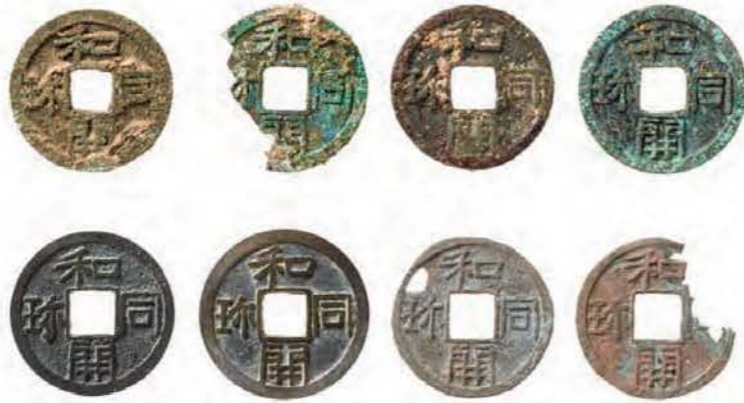
出土した和同開珎 (原寸大)

地表面を掘りくぼめておこなった地盤改良(掘込地業)の部分や礎石の据付穴から、和同開珎が見つかりました。基壇築成の進捗状況に応じて、何回か地鎮供養がおこなわれたようです。

今回の展示でご紹介する薬師寺東塔出土和同開珎は、容器に入れられていませんでした。お供え物は基壇の土中に直接埋めることがあります。それまで、広く流通した銭貨を用いた鎮壇の事例は奈良時代後半以降に限られていると考えられてきましたが、今回確認できた薬師寺東塔の事例は、塔の建立が天平2年(730)と伝わることから、最古の例と考えられます。

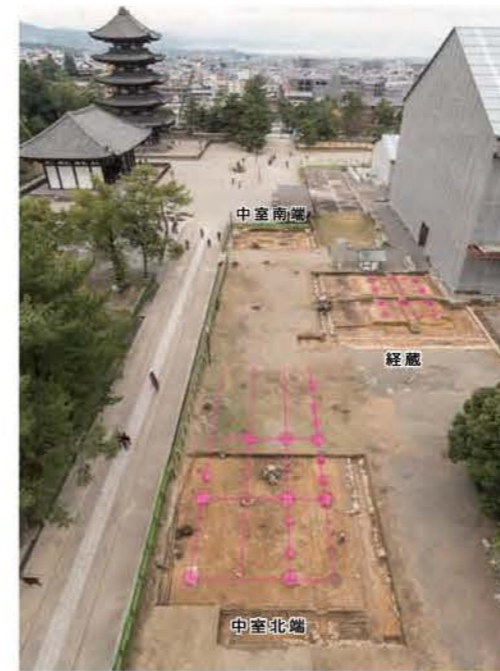
中室・経蔵全景(北から)

発掘調査によって、中室・経蔵・鐘楼の礎石や基壇を確認しました。特に中室・経蔵では創建当初の建物規模が判明し、度重なる再建の際にもその位置や規模を踏襲していたことがわかりました。

経蔵は、平城京の大寺院では初めて、基壇の全容を確認することができました。鐘楼も経蔵と同じ建物規模だったとみられます。中室は西室(西側の僧房)と建物規模はほぼ同じですが、柱の配置が異なることが明らかになりました。東西対称の位置にある僧房は、柱の配置も対称であるのが一般的です。なぜ興福寺では、中室と西室の柱配置が異なっていたのでしょうか。

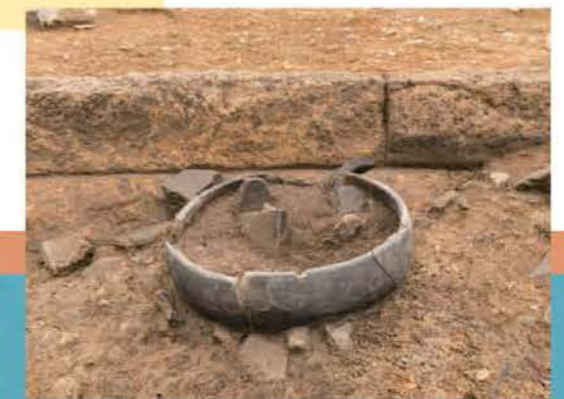
奈良時代から近代までの土器、陶磁器、瓦が多く出土しました。中室の北端では、14世紀頃のものと考えられるほぼ完形の奈良火鉢が見つっています。体部外面には菊花文のスタンプが施されています。

奈良火鉢の出土状況

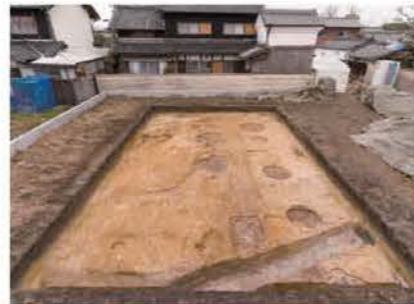
544次調査区全景(北から)

544次の調査区は、法華寺旧境内の北辺にあたります。奈良時代とみられる遺構には柱穴や柱列、円形土坑があり、境内の端まで計画的に土地を利用していたようです。柱穴からは漆紙文書が発見されました。周辺には漆を扱う現業部門が存在したのかもしれない。

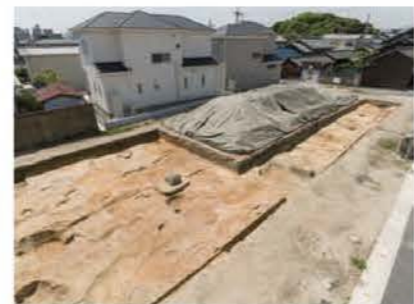
547次調査区全景(北東から)

547次の調査区は、現法華寺本堂から約120m南に位置します。奈良時代の掘立柱建物の跡がみつき、推定金堂の南に大型の建物があったことがわかりました。

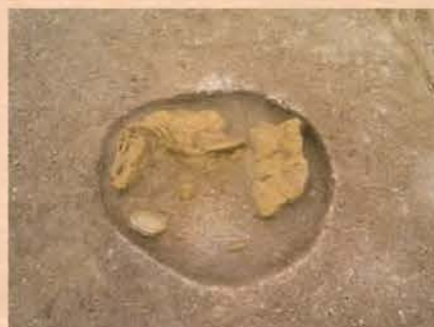
土坑の検出状況

みなさんは、「発掘調査」というどのような作業をイメージしますか? 屋外で泥まみれ、地道に土を掘っている研究員の姿を想像する方も多いのではないでしょうか。実は現場だけでなく、研究所内で「発掘調査」することもあるのです。2012年に朱雀門の南東(平城京左京三条一坊一坪)でおこなった491次調査では、多数の土器が埋まっている土坑(穴)を発見しました。ところが、土器がすでにボロボロになっていたため、その場で土器を取り上げて調査することができませんでした。

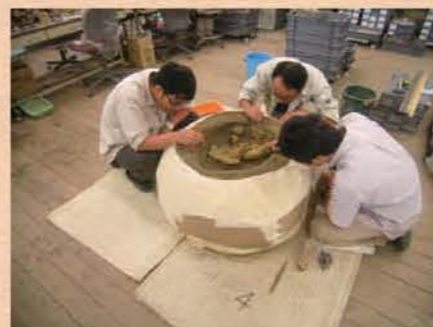
屋内調査の風景

そこで、土坑自体を周りの土ごと切り取り、研究所に運び込んで調査することにしたのです。屋内でなら、時間をかけて慎重に土器を取り上げることができ、X線CTスキャンで内部の様子を確認するなど、現場では難しい作業もおこなえます。

その結果、土器を壊すことなく取り上げ、詳細に調査することができました。さらに、土器がどのように埋められていたのかを詳しく観察することで、地鎮に使われた土器を納めた土坑の可能性が高いと考えられました。
