## 平城宮跡東院地区の発掘調査

独立行政法人 国立文化財機構  
奈良文化財研究所 都城発掘調査部

調査地：特別史跡平城宮跡東院地区

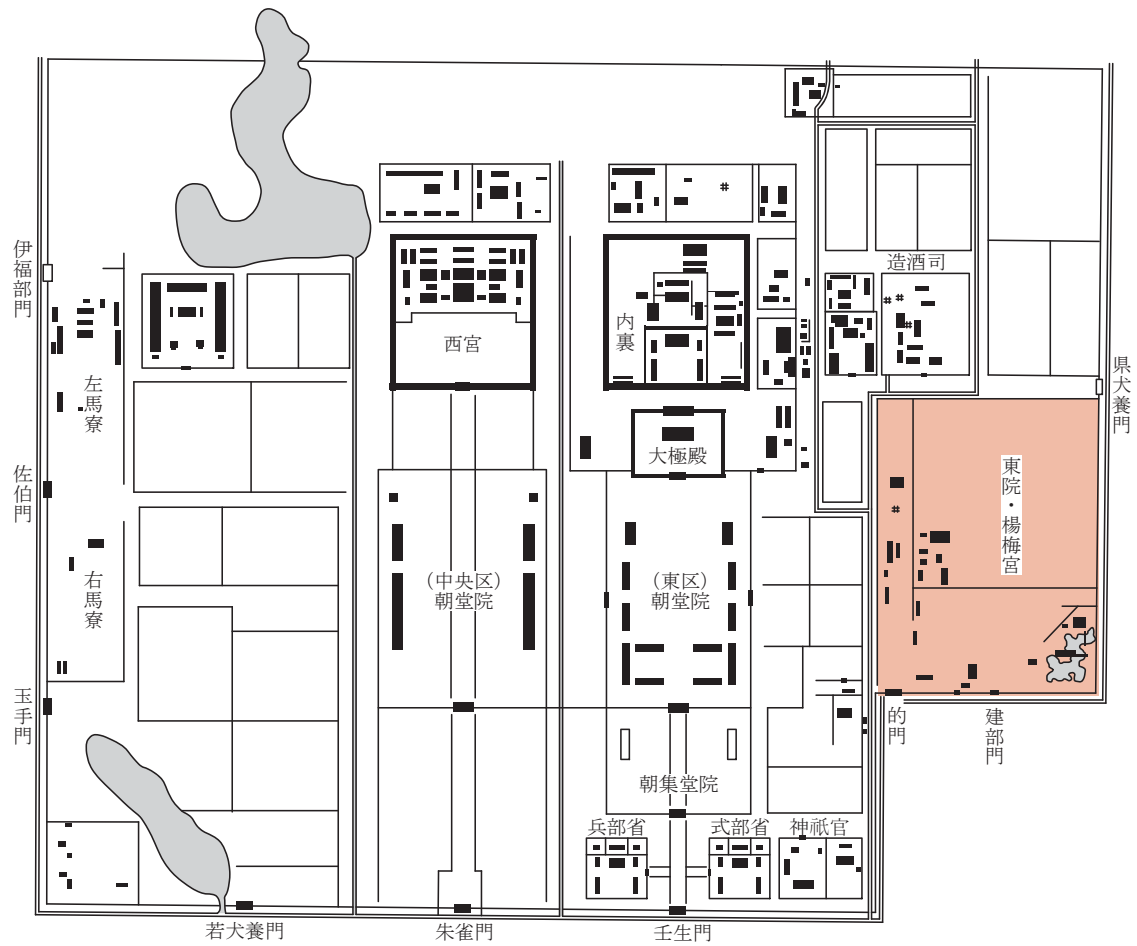
図1 奈良時代後半の平城宮  
(井上和人『日本古代都城制の研究』所収図に加筆)

平城宮は約 1 km 四方の東側に東西約 250m、南北約 750m の張り出し部をもち、その南半の南北約 350m の範囲を東院地区とよんでいます (図 1)。『続日本紀』などの文献により、東院地区には皇太子の居所である東宮や天皇の宮殿がおかれたことが知られています。また、神護景雲元年 (767) に完成した「東院玉殿」や、宝亀 4 年 (773) に完成した光仁天皇の「楊梅宮」は、この地にあったと考えられています。

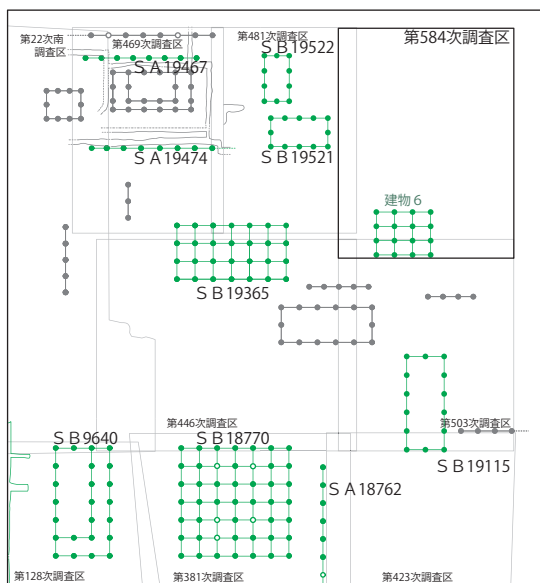
5期

5 期 調査区南端に、掘立柱の総柱建物（建物6、SB19590）が造られます。このほかに同時期の遺構は見つかっておらず、調査区北方では建物が希薄なことがわかりました。
