## 塗装と飾金具、 国宝・三仏寺投入堂の荘厳

はじめに 鳥取県東伯郡三朝町に所在する天台寺院・三仏寺は、修験道の行場として役の行者により開かれたのが始まりとされている。国宝三仏寺奥院(投入堂)は、急斜面の岩肌に建つ懸造、檜皮葺の建築で、瀟洒な姿を見せている。投入堂以外に納経堂、地藏堂、文殊堂が重要文化財指定、投入堂の東に隣接して建つ愛染堂は投入堂の附指定、また、投入堂大正4年(1915)の解体修理時に取り替えられた古材のうち43点がその後投入堂の附指定となっている。

三仏寺では国庫補助事業として平成15年7月から同18年8月までの期間、投入堂ほか3棟の保存修理を順次おこない、建造物研究室では投入堂の工事中足場建設を待ち、平成18年5月27日に現地での塗装調査を実施した。当時地元では投入堂に塗装されていた形跡(古材及び「六角紫水日記」等からの判断)があることが話題となっており、今回の塗装調査はこれを受けて実施したものである<sup>1)</sup>。

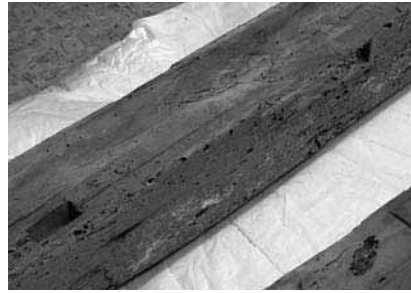
図72 附指定古材・舟肘木内線り面に残る赤色塗装痕

古材調査 - 塗装に関して 調査時間の制約から、実見した古材は打腰垂木4本(整理番号No16・19・21・25)、舟肘木(同No3)、軒桁(同No4)の計6部材で、赤色塗装痕を確認した。このうち、舟肘木上端の内線り(軒桁落ち掛かり)に残る部分的な塗装痕(図72)が注目された。同所は本来塗装の必要がない箇所、仮に塗装されていれば軒桁と密着しているので塗装の残り具合はよいはずである。観察からこの塗装痕は軒桁に塗られた顔料が付着したものと判断した。舟肘木の軒桁落ち掛かり面に顔料が付着していることは軒桁の組立前に軒桁が塗装されたことの証左といえる。その施工時期については後述する。
