西大寺旧境内の調査

—第505・第521次

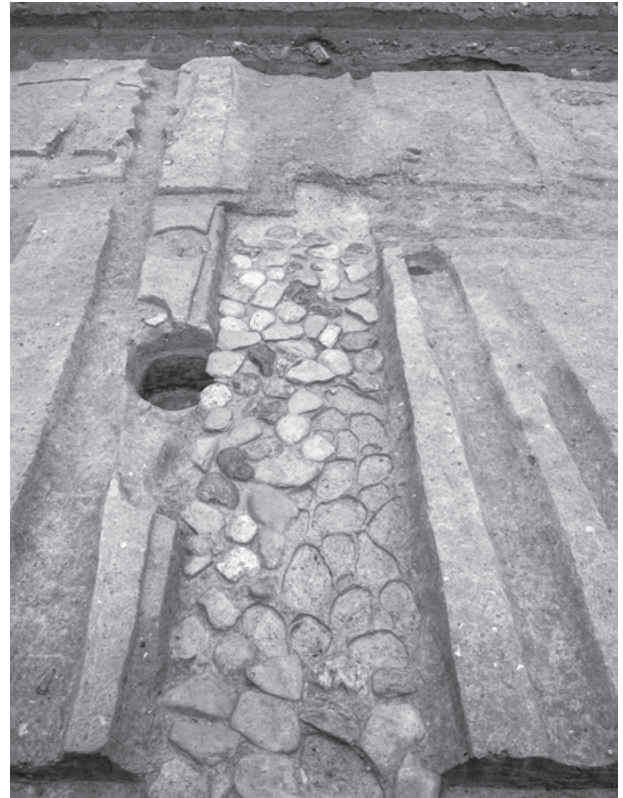
図Ⅲ-22 SD1110北半検出状況(南から)

石敷き南北溝SD1110 調査区西側中央で検出した幅約120cm、深さ約20cmの石敷き溝である(図Ⅲ-22)。南端で西面回廊東雨落溝SD1105および軒廊南雨落溝SD1085と、北端で西面回廊東雨落溝SD1095および軒廊北雨落溝SD1090と接続する。軒廊と西面回廊の接続部分を横断する石敷きの暗渠状遺構とみられる。長さは石敷きの範囲で約11.1mをはかる。溝底面に10~30cmの玉石を面を揃えて敷き詰めている。石敷きには多様な石材が用いられており、チャートがもっとも多く安山岩がそれに次ぐ。石敷きのいくつかは抜き取られていた。埋土は、基壇土に由来するとみられる黄橙色粘土や、土器片、瓦片、凝灰岩片などを含む炭混じりの灰褐色砂質土で、埋土の一部に基壇外装に由来するとみられる凝灰岩の切石片が集積していた。雨落溝に堆積していた砂は、雨落溝との接続部分以外はほとんど認められない。また側石や側板などの痕跡は確認されず、上部構造については不明である。石敷き南端の標高が北端よりも10cmほど高く、南から北へ排水したとみられる。

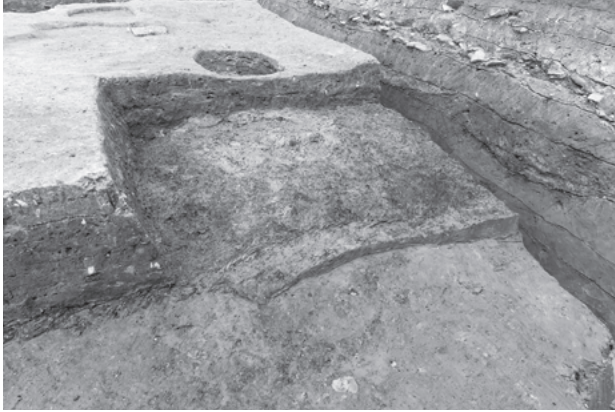
図Ⅲ-23 SX1096検出状況(東から)

その他の遺構 調査区の北東隅、南北2.5×東西1.5mの範囲で、下層3期の整地直下(標高74.6～74.7m)から樹皮敷きSX1096(図Ⅲ-23)が面的に確認された。幅1～2cmほどに細く裂いた樹皮を何重にも敷き詰めている。調査区の一部で確認されるにとどまるが、下層3期の整地をするにあたって、とくに地盤が軟弱なところに局所的な地盤補強をおこなっていた可能性がある。

なお樹種などをあきらかにするため、10×10cmの範囲でサンプリングをおこない水洗したところ、樹皮に木片が付着しているものが複数点確認された。プレパラートを作製し生物顕微鏡で観察した結果、仮道管、樹脂細胞、放射柔細胞からなる針葉樹材で、早材から晩材への移行は緩やかで晩材部の幅が狭く、ヒノキ型の分野壁孔が1分野に1～3個存在することなどから、ヒノキ属と同定される。また本資料には直径約0.1mm程度の孔が複数あり、その中には虫糞と考えられる粒状の塊が充填

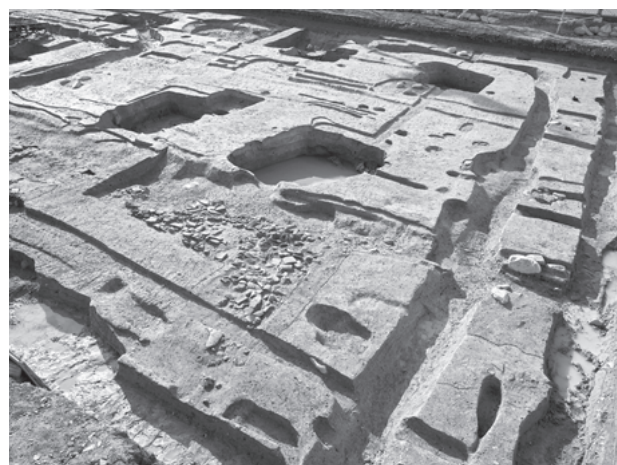
図Ⅲ-31 SD1112・1113・1115検出状況(北東から)

東面回廊東雨落溝SD1112・1113 調査区中央東部で検出した南北溝。調査区北方で東西溝SD1115と接続し、これより以北のSD1112は凝灰岩製の側石が遺存しており、側石間の幅は約60cmである。また、SD1115との合流点より南のSD1113は幅約1.7mと広がる。SD1113では溝西肩において側石の抜取痕跡とみられる凝灰岩片を含む浅い溝を検出したが、溝東肩では同様の痕跡は確認できず、東側石の存在については明確でない。溝底の標高差から、雨落溝の水は北から南へと流れていたとみられる。この雨落溝は、瓦片や焼土を含む埋土で埋まった後、再度幅50～70cmの南北溝SD1123として掘りなおされている。

東西溝SD1115 調査区西北部で検出した東西溝(図14)。回廊東雨落溝SD1113に合流する。幅約90cm、残存する深さ約10cmで、埋土に瓦片や焼土を含む。東端は南北大溝SD1116に壊されており不明である。

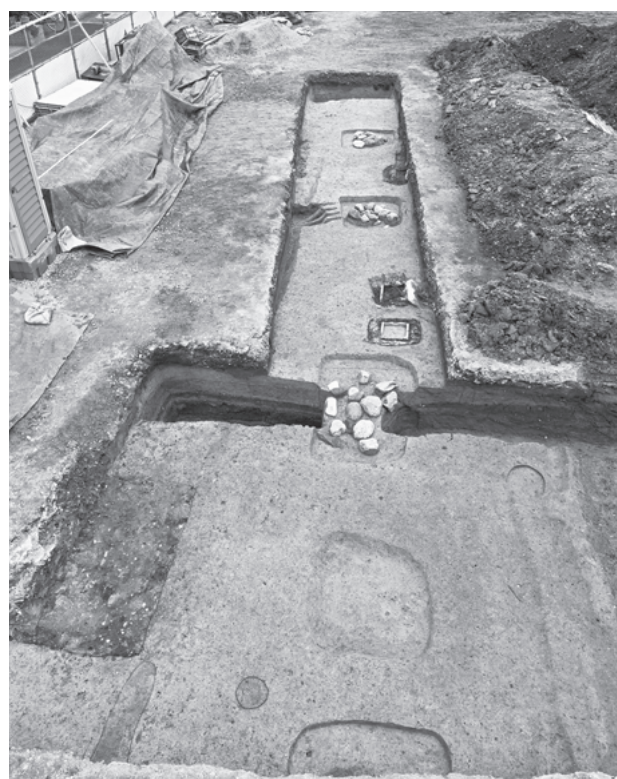
図Ⅲ-32 SB1130検出状況(北から)

建物は礎石据付穴を検出し、東西2間、南北3間以上の規模と想定される。桁行の柱間寸法は12尺、16尺、12尺となる。拡張区南壁では礎石据付穴らしき土層断面を

確認しており、建物はさらに南へ続くとみられる。礎石据付穴は一辺1.1～1.3mの方形で、掘方中央に人頭大～40cm大の石を集中させ、黄褐色系の粘質土で埋めている。深さは約40cmと回廊の据付穴に比べると浅い。北側の据付穴2基と南側の据付穴2基の柱筋が若干ずれることから、別棟の可能性も残るが、基壇は一連のものであり、間に雨落溝などの遺構は確認されなかった。

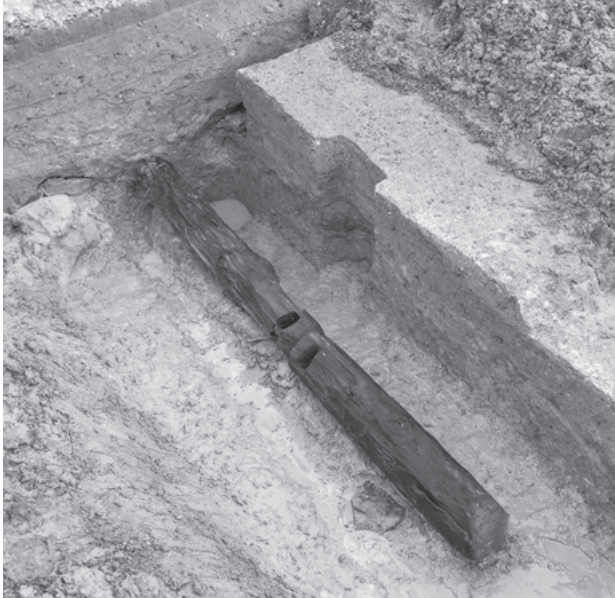
図Ⅲ-33 SX1135木材出土状況（北西から）

整地下層落ち込みSX1135 調査区中央において、西大寺金堂院造営以前に遡るとみられる東・南方向への大規模な落ち込みを確認した。この落ち込みは青灰色粘土や暗灰色砂質土が混じる土で一気に埋め戻されている。この落ち込み底面で直径約30cm、長さ約1.6mと約2.6mの筏穴を穿った丸太材2点と、建築部材の未成品とみられる材および丸太の半裁状の材各1点が出土した(図Ⅲ-33)。落ち込みの範囲およびその性格はあきらかでない。落ち込み底面の標高は73.8～74.0mである。
