2016年熊本地震により被災した 装飾古墳の復興に向けて

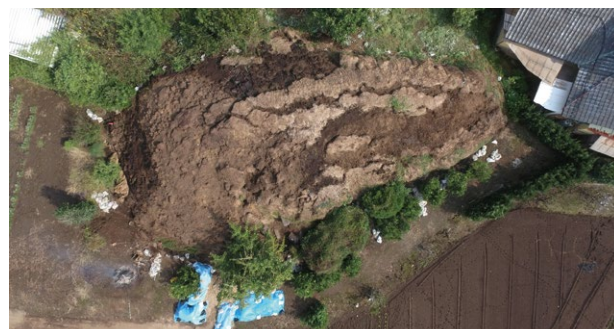
亀裂を生じて崩落している今城大塚古墳
(写真提供：御船町教育委員会)

できていることも確認されました。いっぽう、釜尾古墳では、羨道部において、天井石の崩落、側壁のはらみと石材の崩落、土砂の流出が、玄室において、積石のはらみ、亀裂の拡大、積石の崩落が認められました。この2つの古墳については、現在、修復整備のための委員会が組織され、さらなる被害状況の把握のための調査手法の検討が始められたところです。しかしながら、今城大塚古墳(御船町)や天神山古墳(宇土市)のように、墳丘が崩壊した状態で全く手が付けられていないものもあります。また、現状では石室内に入ることができるものについても、構造上の変化が認められ、その安全性が担保できないものもあります。これらの装飾古墳をいかにして安全性を確保していくのか、その問題は山積しています。
