No.67

NABUNKEN NEWS

高松塚古墳石室解体事業 完了から10年

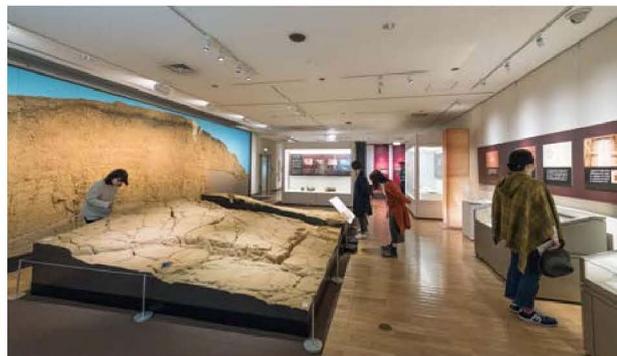
飛鳥資料館秋期特別展『高松塚古墳を掘る』の様子

この報告書の刊行を受けて、飛鳥資料館では10月6日から12月3日まで『高松塚古墳を掘る—解明された築造技術—』と題して10年前の発掘調査を振り返る特別展を開催しました。展示室には、版築層のはぎ取り・切り取り標本、石室や地震痕跡の実物大模型、石材の取り上げに使用した治具等が所狭しと並び、迫力ある展示は多くの来館者から好評を得ました。
