## 東大寺東塔院跡の調査

奈良文化財研究所は、東大寺、奈良県立橿原考古学研究所とともに史跡東大寺旧境内発掘調査団を結成し、2年前から境内整備事業の一環として東塔院跡の発掘調査を実施しています。昨年度まではおもに東塔跡の調査をおこない、塔の規模や基壇周辺の実態解明等、多くの成果を得ました。今回の調査は、この塔を取り囲む回廊の一部と南門の実態解明と、東西両門の位置や遺存状況の確認を目的として実施しました。調査期間は2017年7月19日～11月10日、調査面積は620.8㎡です。

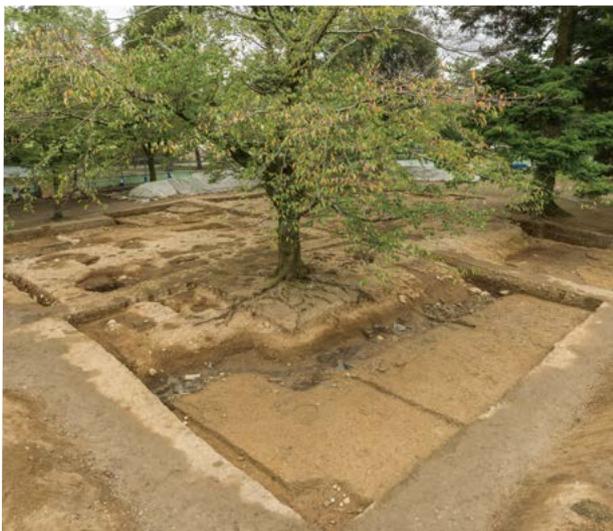
鎌倉時代の南門は、梁行2間、桁行3間の礎石建物で、その規模は、梁行約7.2m(12尺等間)、桁行約12.9m(中央間15尺、両脇間14尺)と推定されます。この南門の東西に取り付く南面回廊は、梁行2間(10尺等間)で、中央を壁で仕切られた2列の通路をもつ複廊と考えられます。これらの礎石採取

鎌倉時代東塔院南門と南面回廊の「基壇」(北東から)

穴の並びは、『東大寺寺中寺外惣絵図并山林』(17世紀)に描かれた礎石の配置と一致します。

南門と南面回廊の基壇は周辺に比べて高まりますが、基壇周辺の様相は南北で異なります。北辺では基壇に沿って雨落溝がまわり、この溝には夥しい数の瓦、焼けた建築部材、壁土片等、倒壊時の様子をうかがわせる遺物が重なっていました。いっぽう、南辺では、南門の中央間に幅を揃えた参道が取り付きます。東方の南面回廊から続く雨落溝は南門基壇の東端で南へ折れ、西方の参道までは続きません。面白いのは、この南辺の参道と雨落溝が、実は鎌倉時代の再建当初ではなく、のちに取り付けられていたことです。つまり再建以後しばらく経ってから、基壇の南辺全体に土盛りをして参道や溝を付ける大がかりな改修をおこなっているのです。改修前の地面に相当する土は水性堆積によるものなので、雨水等の排水処理によほど困っていたのでしょうか。

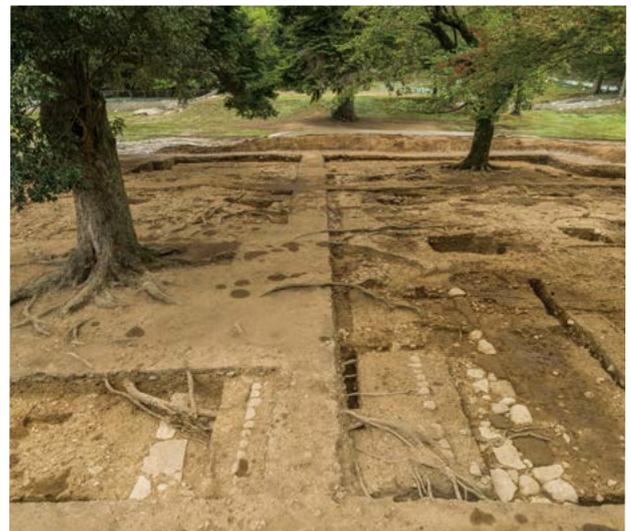
東塔院南門に取り付く参道(南から)
