西トップ寺院全景

藤原宮朝堂院東第六堂の調査

(飛鳥藤原第136次調査)

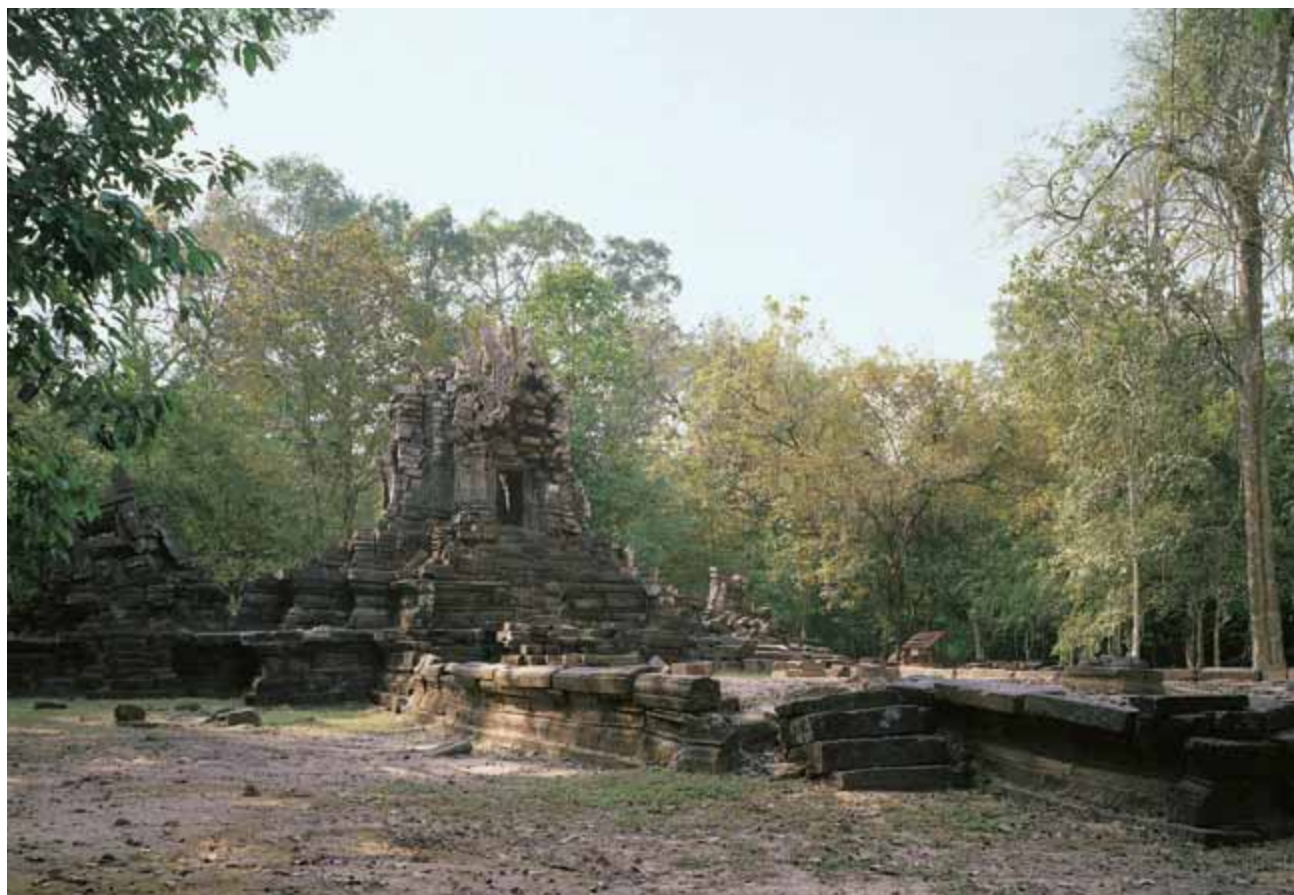
写真は本年2月の撮影。発掘調査は手前の低いテラスを横断するように調査区を設定している。今年度以降は中央祠堂（写真奥）の周囲まで調査対象を広げる予定。南東から。

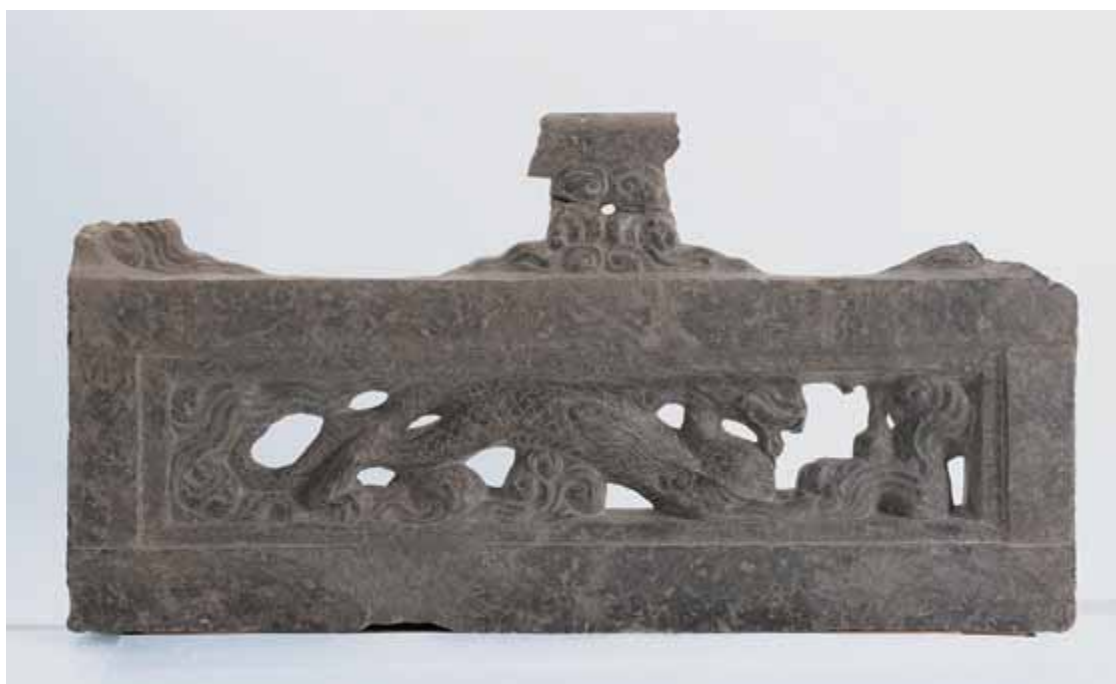
唐大明宮太液池出土の欄干

石製で勇壮な龍の彫刻が飾られている。池内に張り出す釣殿状建物の周囲に使用されたと考えられる。高さ66cm、幅126.5cm

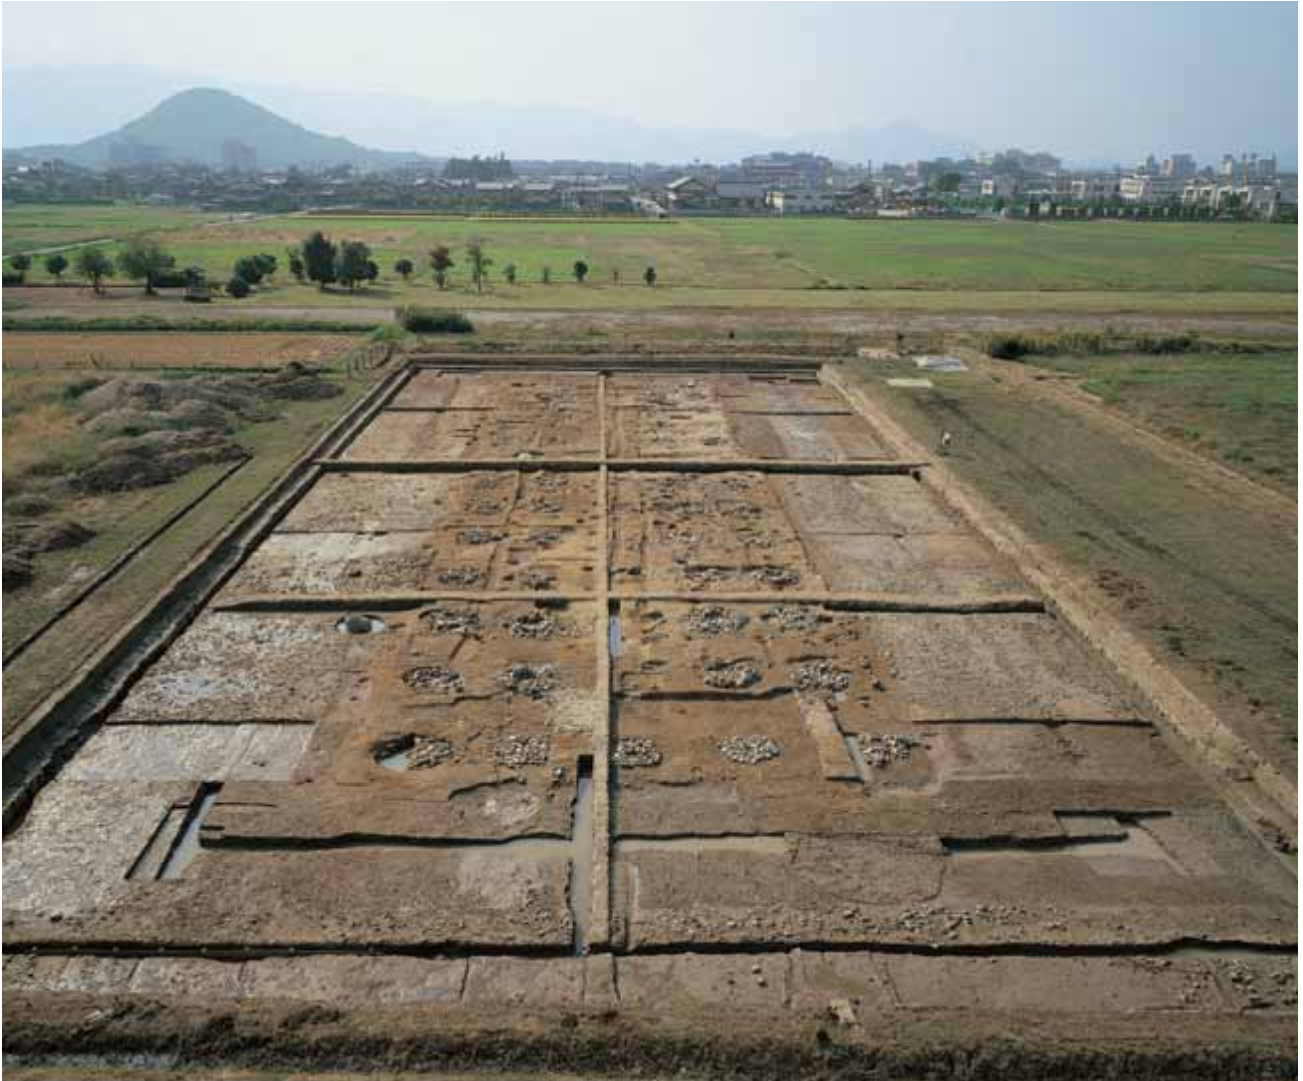
藤原宮跡の朝堂としては初めて建物全体を検出した。桁行14間(168尺、49.3m)・梁行4間(38尺、11.2m)、建設に先立って四周に溝を掘削し、完成とともに埋め立てた。東から。

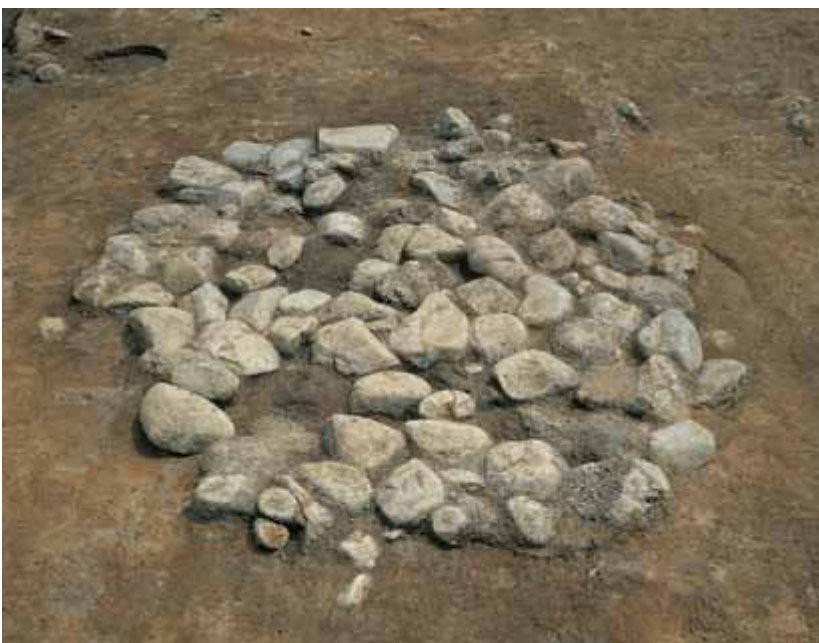
礎石据付堀形内の根石

礎石据付堀形に入れられた根石は極めて良好な残存状況を示す。地盤の悪い東側では特に入念に石が入られていた。北から。

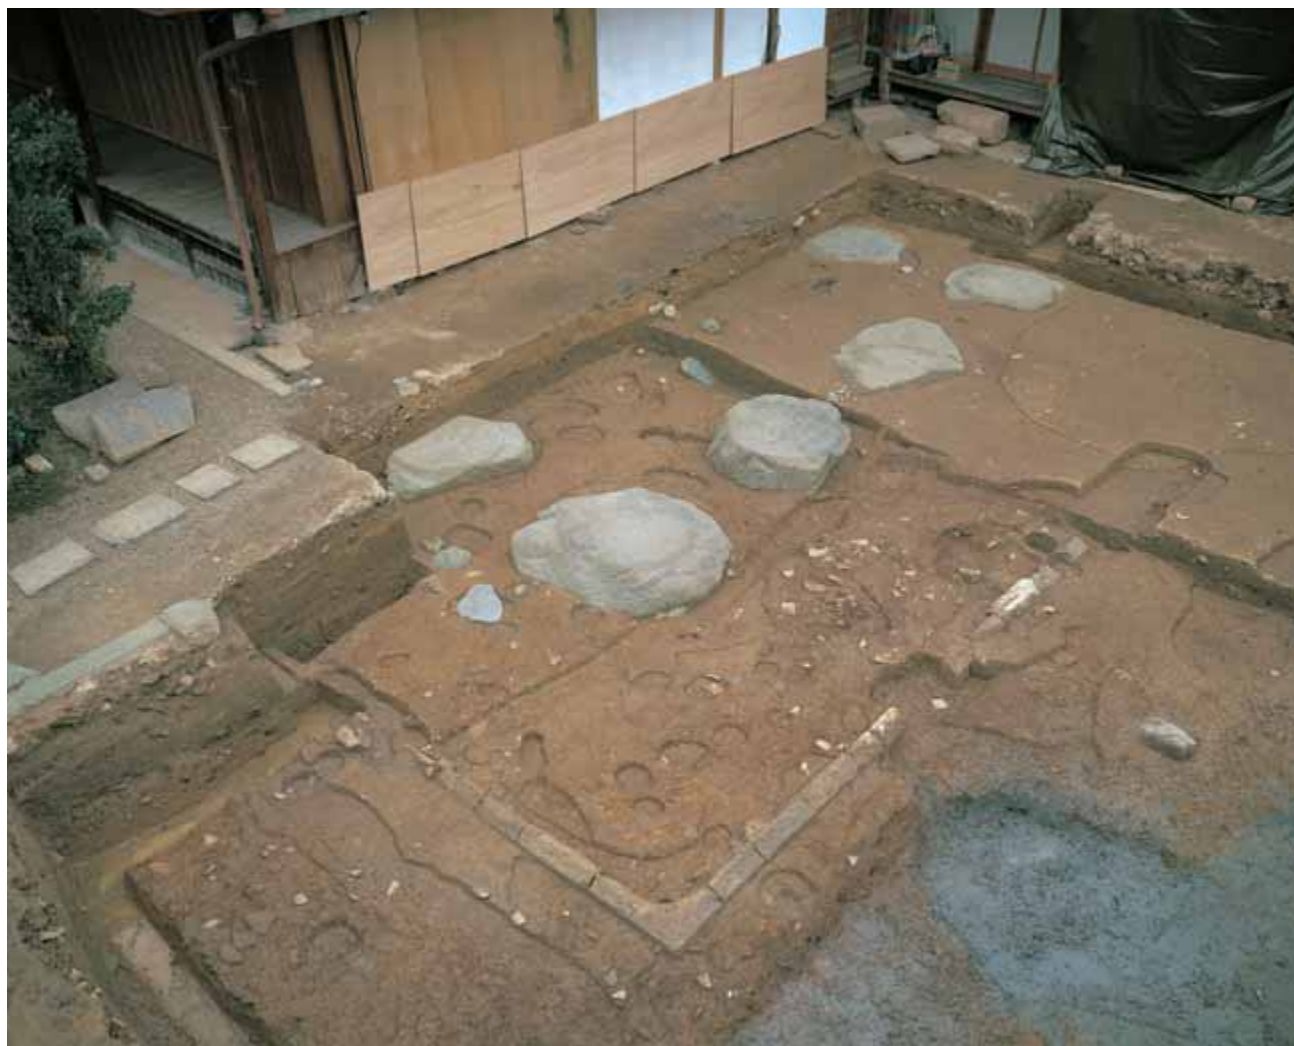
川原寺の調査（飛鳥藤原第133-12次調査）  
 中金堂と講堂の中間西方で検出した鐘楼もしくは  
 は経楼の遺構。礎石は直径1mほどの円形柱座を  
 もち、火災痕跡が2度確認できる。L字形の凝  
 灰岩製基壇外装は2度目の火災後に据えられた  
 ものである。南東から。

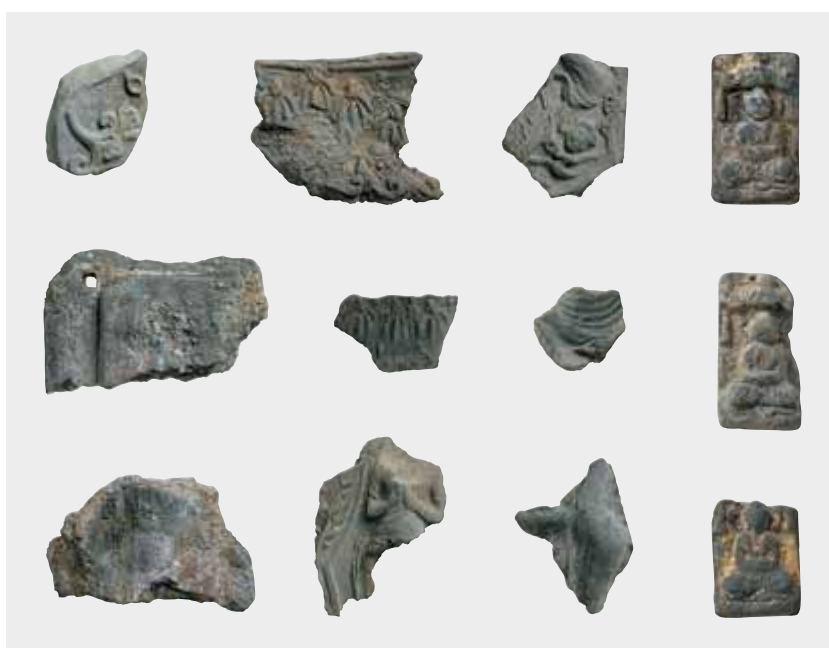
川原寺出土磚仏  
 右列が小型独尊。中2列が方形三尊B。左列上が火  
 頭形三尊。左列下2つが特殊な磚仏

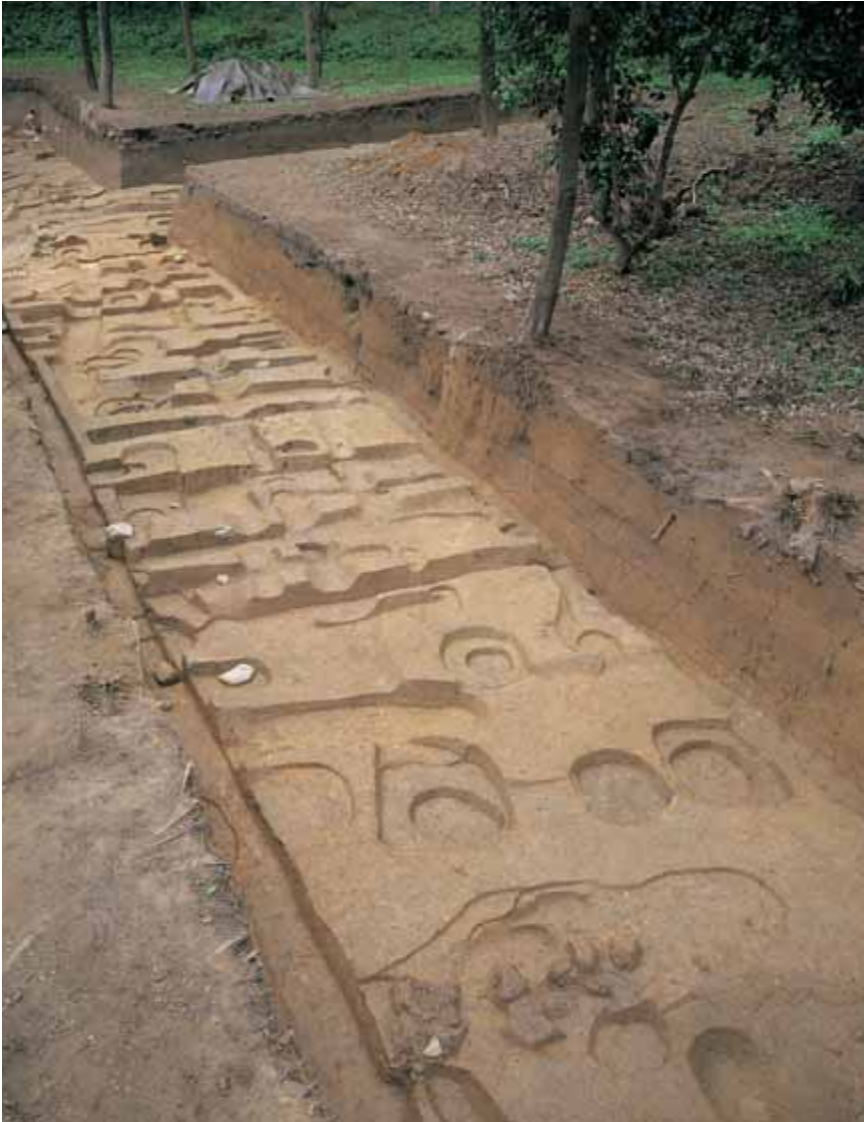
甘樫丘東麓遺跡の調査

甘樫丘東麓遺跡で初めて7世紀の掘立柱建物群を確認した。掘立柱建物SB070の外側の溝は、埋土に焼土や炭が含まれている。東から。

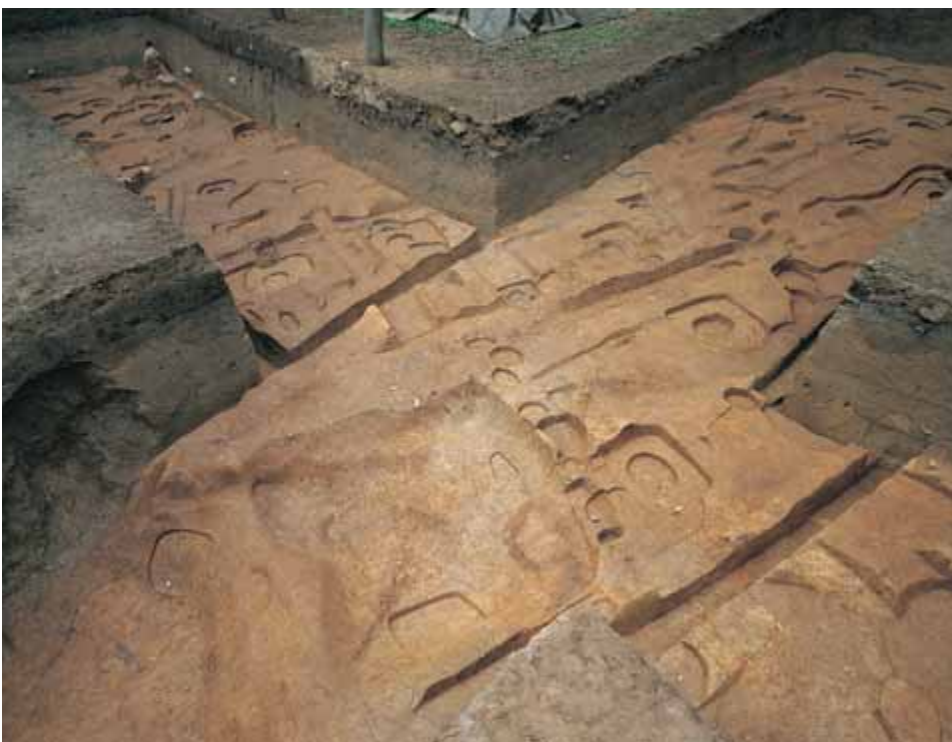
掘立柱建物SB060

北西調査区の中央付近で検出した掘立柱建物SB060には、8間以上の掘立柱罫が取り付く。東から。

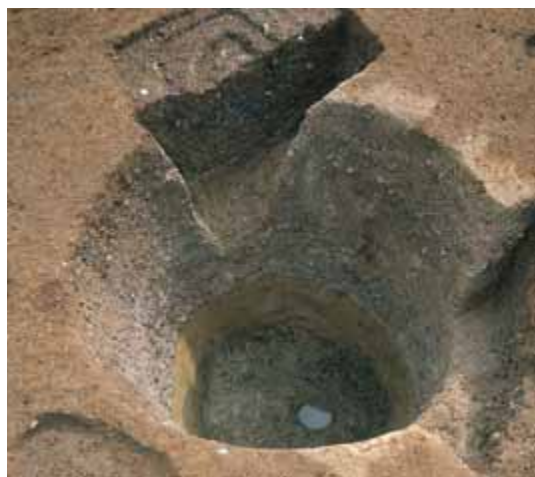
円形大土坑SX18757の完掘状況

径約2.5m、深さは約2.5mと巨大で、底部に径約30cm、深さ約50cmの小穴をもつ。井戸か、あるいは氷室に類する貯蔵穴であろう。北東から。

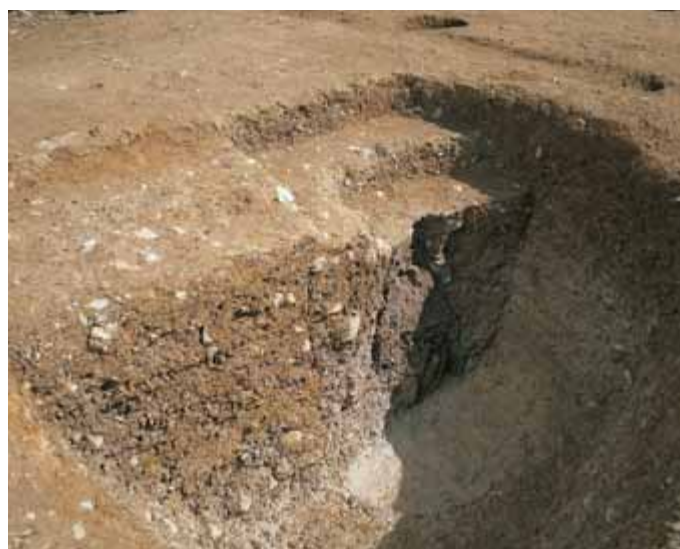
重複するSB18760とSB18762の柱穴断面

今回の調査でも、多くの遺構の重複が確認された。SB18762の柱掘形のほうが概して小規模で、柱は抜き取られず腐ったのであろう、柱痕跡が残る。南西から。

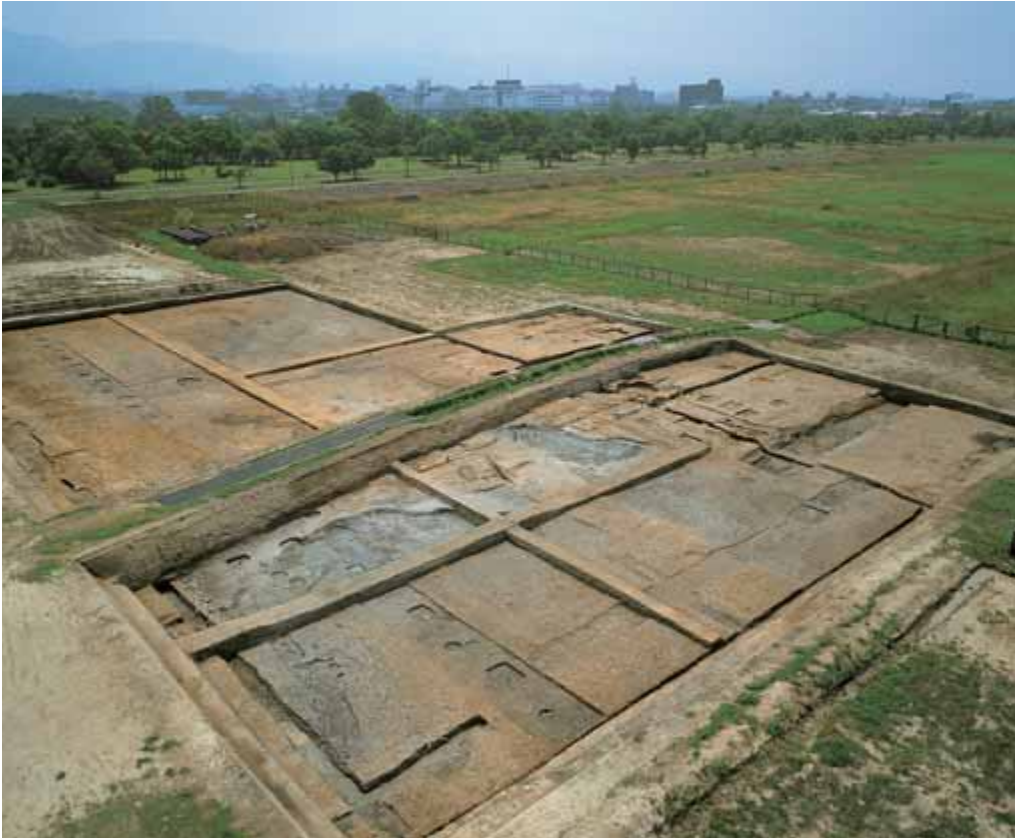
平城宮中央区朝堂院の調査（平城第389次）  
中央区朝堂院の朝庭北部の調査。調査区は称徳天皇大嘗宮の北側で、写真手前の調査区北端は第1次大極殿院南門南端。写真中央付近、水路の西が中央区朝堂院の南北中軸線にあたる。北西から。  
本文102頁参照（撮影：中村一郎）

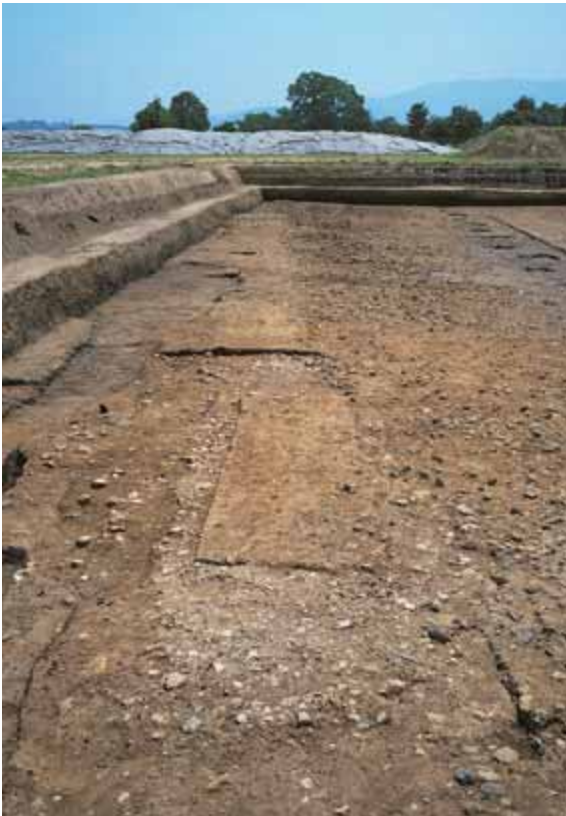
第一次大極殿院南門南面階段

調査区北端で第一次大極殿院南門南面階段の痕跡を確認した。階段は二時期あり上層階段は下層階段よりも南に伸び、下層階段の前面に広がる小石敷の上に、上層階段の積土がおかれる。上層階段積土の南端には、地覆石と考えられる凝灰岩片がちらばる。西から。  
本文104頁参照（撮影：杉本和樹）

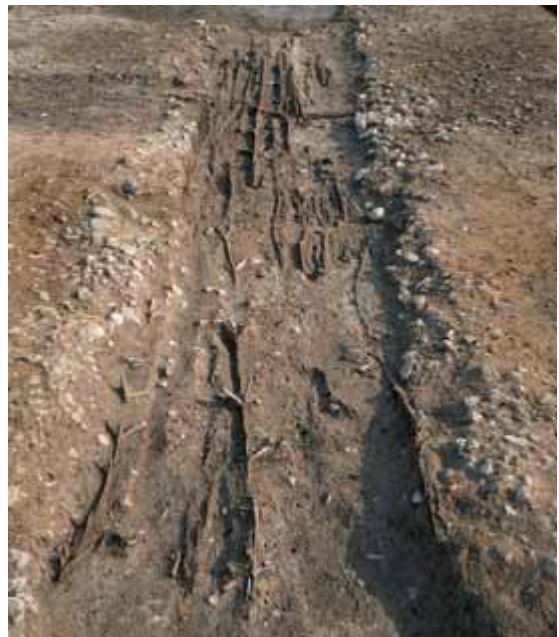
丸太組遺構の検出状況

調査区の西部、平安時代初頭の南北溝で検出された丸太材。溝の両肩にかかるように横木を据え、その上に縦木を何本も並べ、溝に蓋をしていたようである。南北道路と東西道路の交差点に設けられた橋か。北から。 本文107頁参照（撮影：牛嶋 茂）

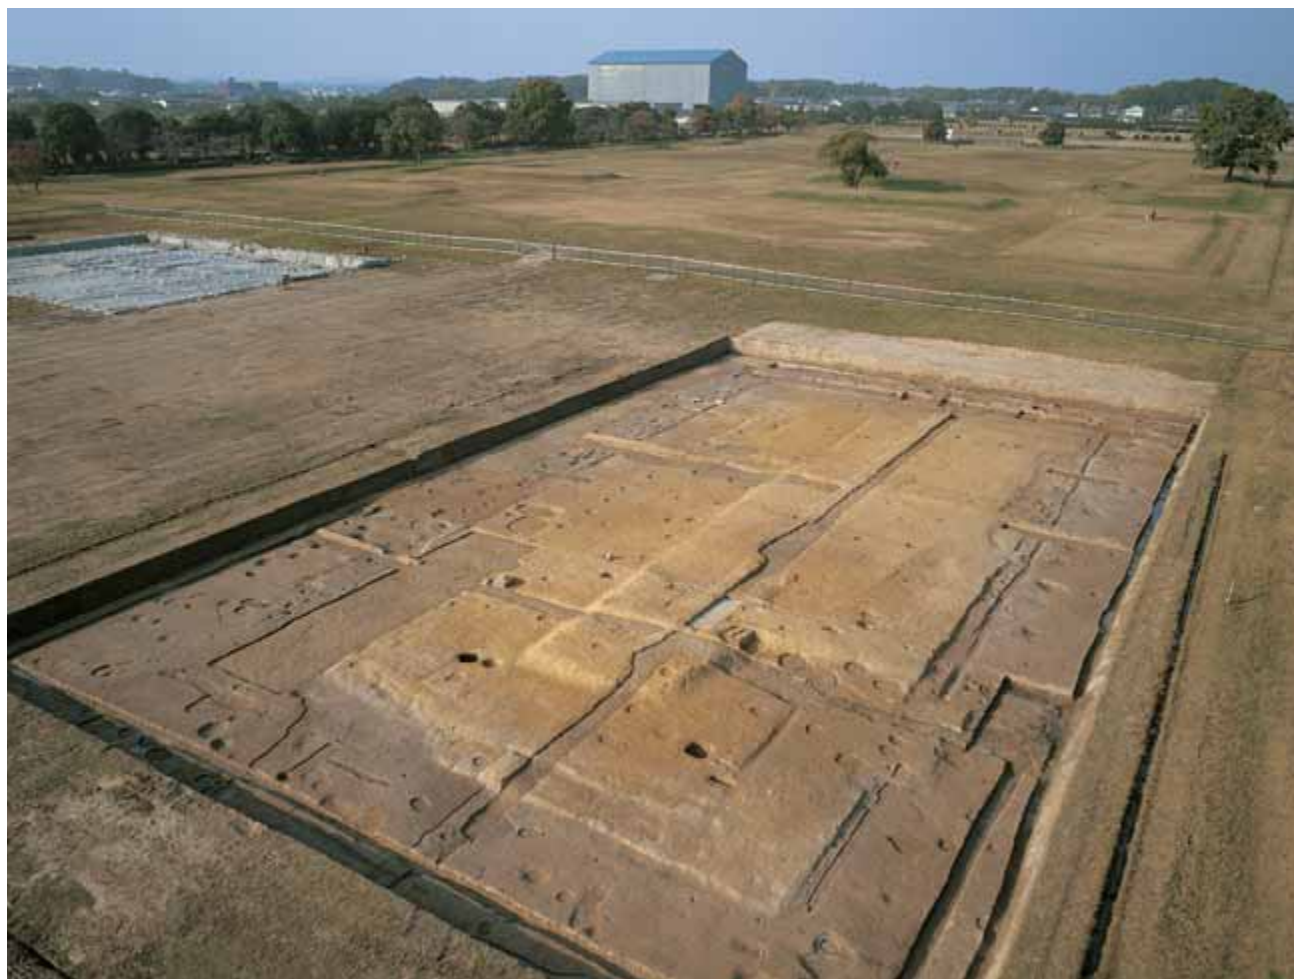
平城宮朝集殿院の調査（平城第394次）

東朝集殿の調査。東朝集殿は第48次（1968年）で調査した。その後、東区の大極殿・朝堂院で、礎石建ち建物に先行する掘立柱建物の存在が明らかになった。そこで、礎石建ちの朝集殿に先行する掘立柱建物の有無を確認を目標とし、建物基壇全体の再発掘をおこなった。中央部の黄色を帯びた部分が基壇。南東から。

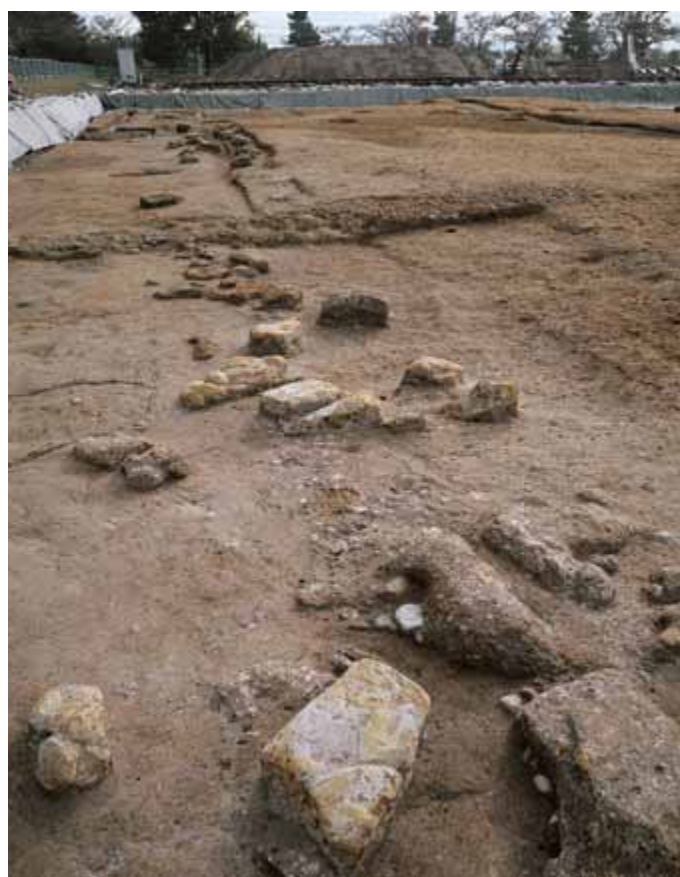
東朝集殿基壇周辺の凝灰岩片

基壇周辺には、基壇化粧に用いられた凝灰岩の破片が散在していた。中には、よく加工痕跡をとどめたものもある。北から。

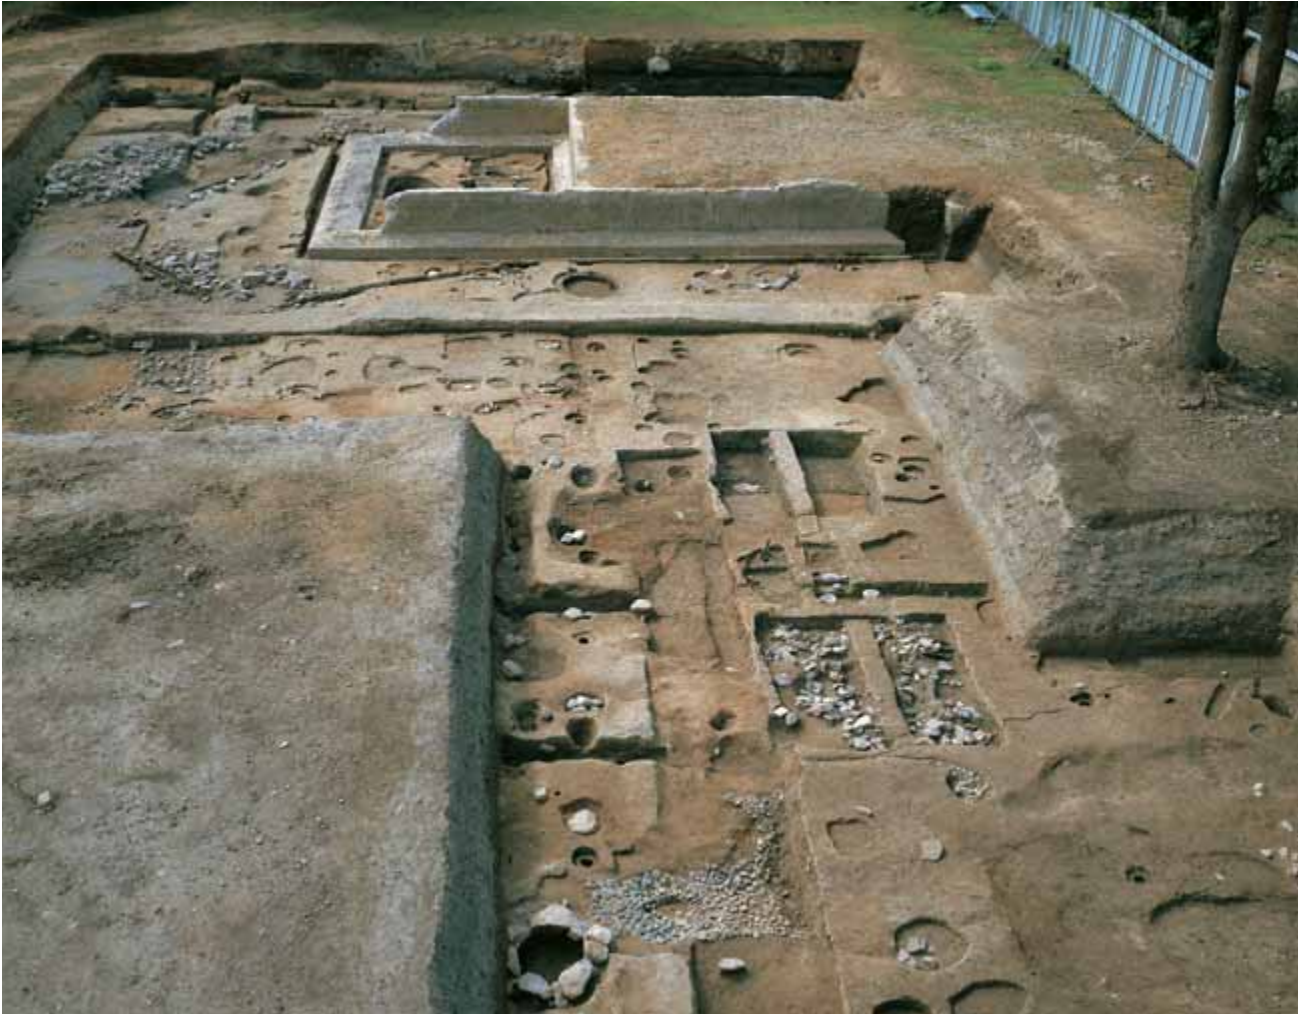
旧大乘院庭園の調査 西小池西岸（平城第390次）  
大乘苑の跡地の調査。この調査で西小池は西南隅に堰や木樋など水量調節のための施設や排水溝を備えていたことがわかった。また、池と御殿前の庭とを区切る遮蔽施設（写真ほぼ中央）や庭園を鑑賞するためのあずまや、それに付随した水溜などを検出した。北から。  
本文120頁参照（撮影：牛嶋 茂）

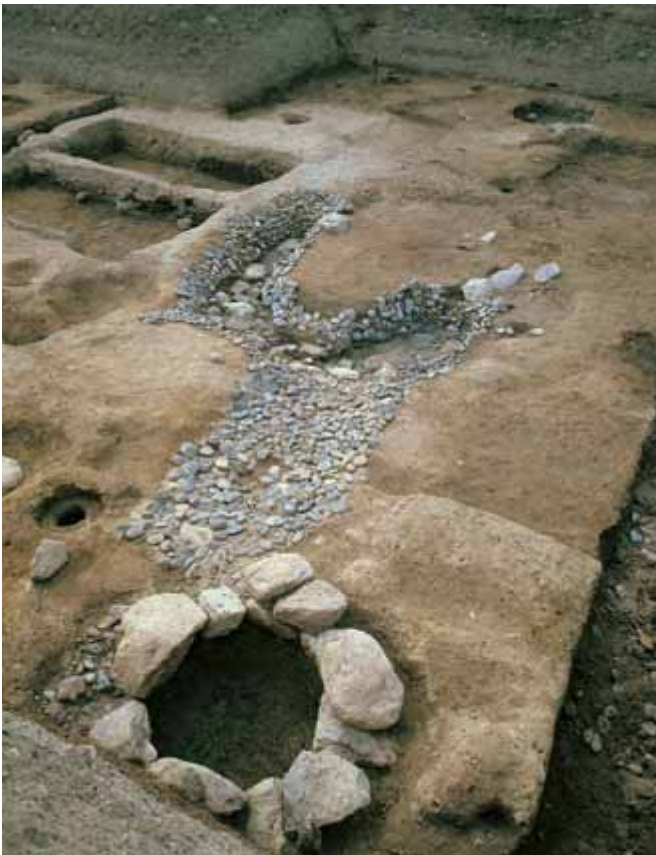
礫敷遺構SX8830全景

江戸時代以前の遺構も多数検出した中で、礫敷遺構SX8830はもっとも注目される遺構である。H字形の平面形を呈し、写真手前から水を流すしくみとなっている。蹲の性格が想定される石組遺構SX8831と一体のものであった可能性がある。北東から。 本文123頁参照（撮影：中村一郎）
