カンボディア・ 西トップ寺院の調査

— 第3次・第4次・第5次 —

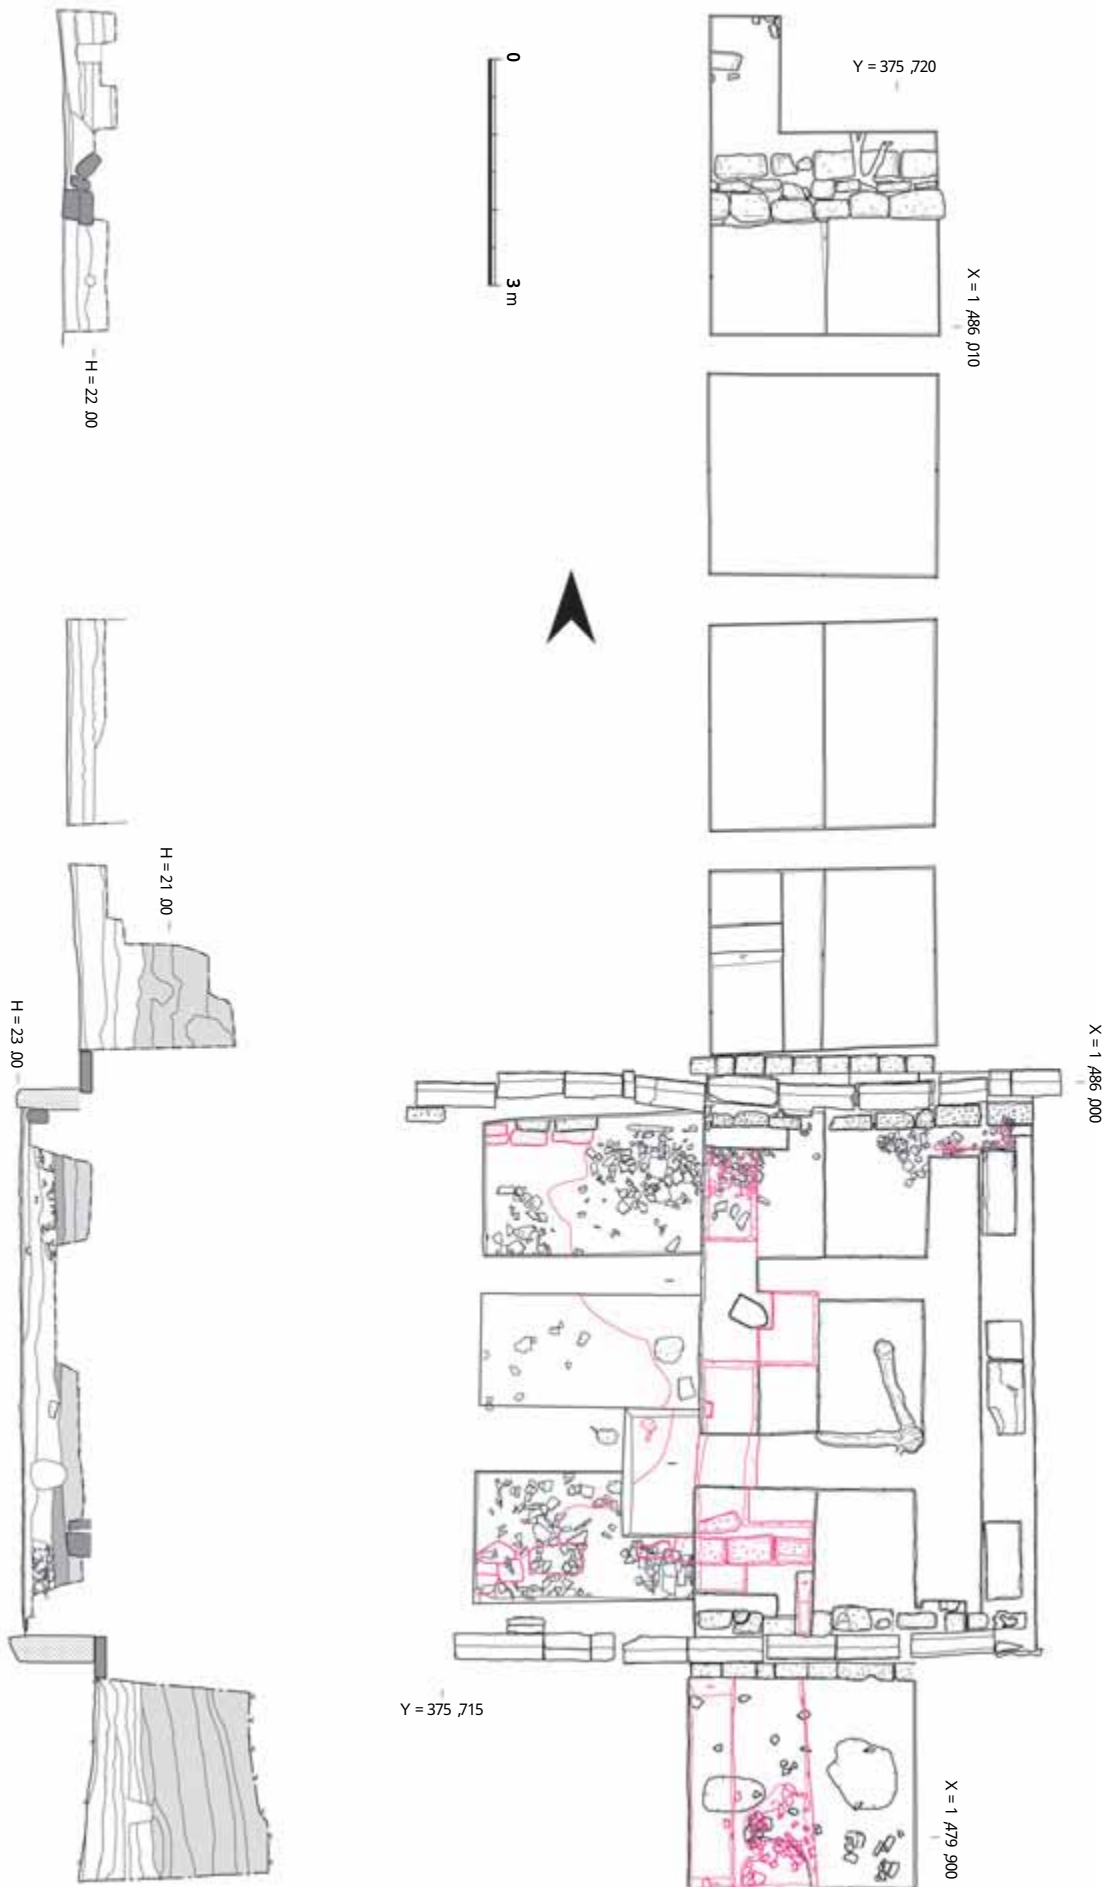
图2 第3・4・5次調査遺構平面図・西壁断面図 1:100

テラスの南側Aトレンチに比べ、寺院廃絶時の旧地表面上に崩落した瓦は少ない。調査区の西寄りを深く掘り下げて整地を確認したところ、トレンチ南端で地山のレ

ベルが南側より約20cm高いことが判明した。地山まで確認できたのは、部分的でテラスの南北2カ所のみであるが、南に下がる周辺の地形とも合わせて考えるならば、掘込地業というよりも、大規模に盛土して、平坦面を造成した可能性もある。また、Bトレンチの北側拡張区では、下層ラテライト列が西側に続くことを確認した。この調査では瓦、鉄釘、中国製陶磁器、クメール陶器のほか、輿に使う青銅製の金具などが出土している。

第4次調査 第3次調査のBトレンチ拡張区をさらに中央祠堂側へ広げるように、東西3m、南北7mの調査区を設定した。調査期間は2005年12月13日～12月19日、調査面積は約22㎡。暗褐色土の下層でラテライトの小片を多量に含む硬化面を検出したが、調査区全体には広がらないことを確認した。また、第2次調査においてテラス盛土中で確認したラテライト列の続きを検出した。石列には一部で配置の乱れが認められた。テラスの北側にも下層のラテライト列を検出したが、この部分はテラスの外装砂岩が崩落する恐れがあるため、十分に確認できなかった。テラスの盛土中から多量の瓦のほか、石仏の破片が2点、仏像の装飾品と思われる青銅器が2点、木造建築物に使用されたとと思われる鉄釘が少量出土した。

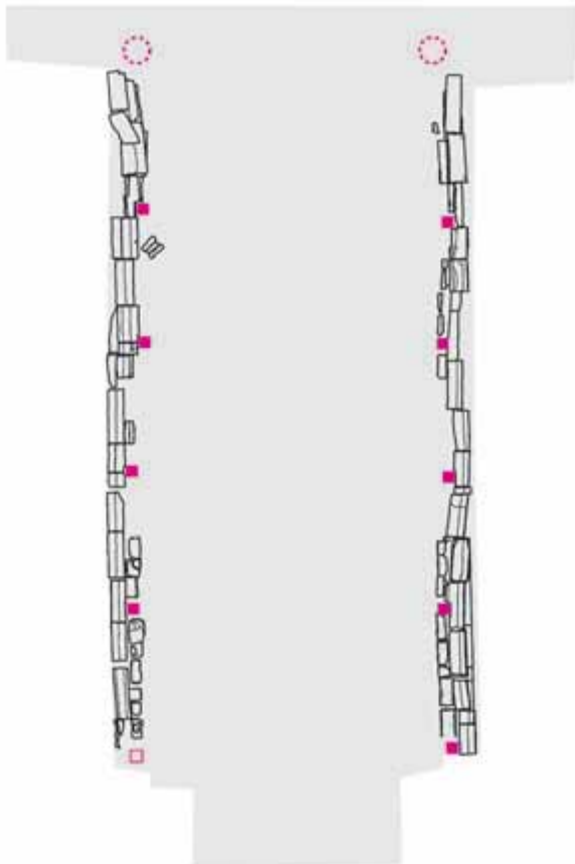
図3 木造建築の柱位置を示す仕口

また、基壇縁の砂岩の内面には3m間隔で四角い切欠きが、中央祠堂に取り付く箇所では円形の切欠きが入っており、仏教テラス上に建てられた木造建築の柱を受けた仕口であると考えられる。

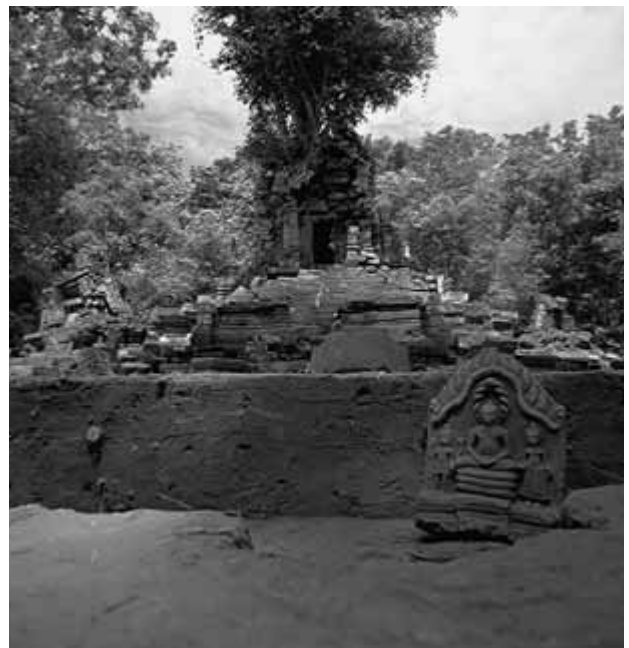
図4 第2次調査出土石仏

して並べられる。現地表面から20cmほど掘り下げると、とくにラテライトの内側に多量の瓦を含む層がある。これはテラス造営時に基壇外装の裏込めに入れられたと考えられる。それを下げると灰色土に変わり、ここから高さ約30cmの石仏が1点出土した。石仏の周辺には木炭が散布しており、テラスの造営に伴う儀礼の痕跡と考えられる。また、灰色土を下げると、砂岩の南側石列から約1m内側のテラス盛土中でラテライトの石列を検出した。

4次にわたる発掘調査によって、仏教テラスは14～15世紀頃に大規模な整地を行って、その上に構築されることが明らかとなった。第1次調査では、整地土層中に基壇外装の砂岩を加工した際の砂岩チップが集中する箇所を確認し、また、テラス盛土中から祭祀に関連するとと思われる石仏および炭を検出した。これらは仏教テラスの造営時の作業工程として捉えることができる。
