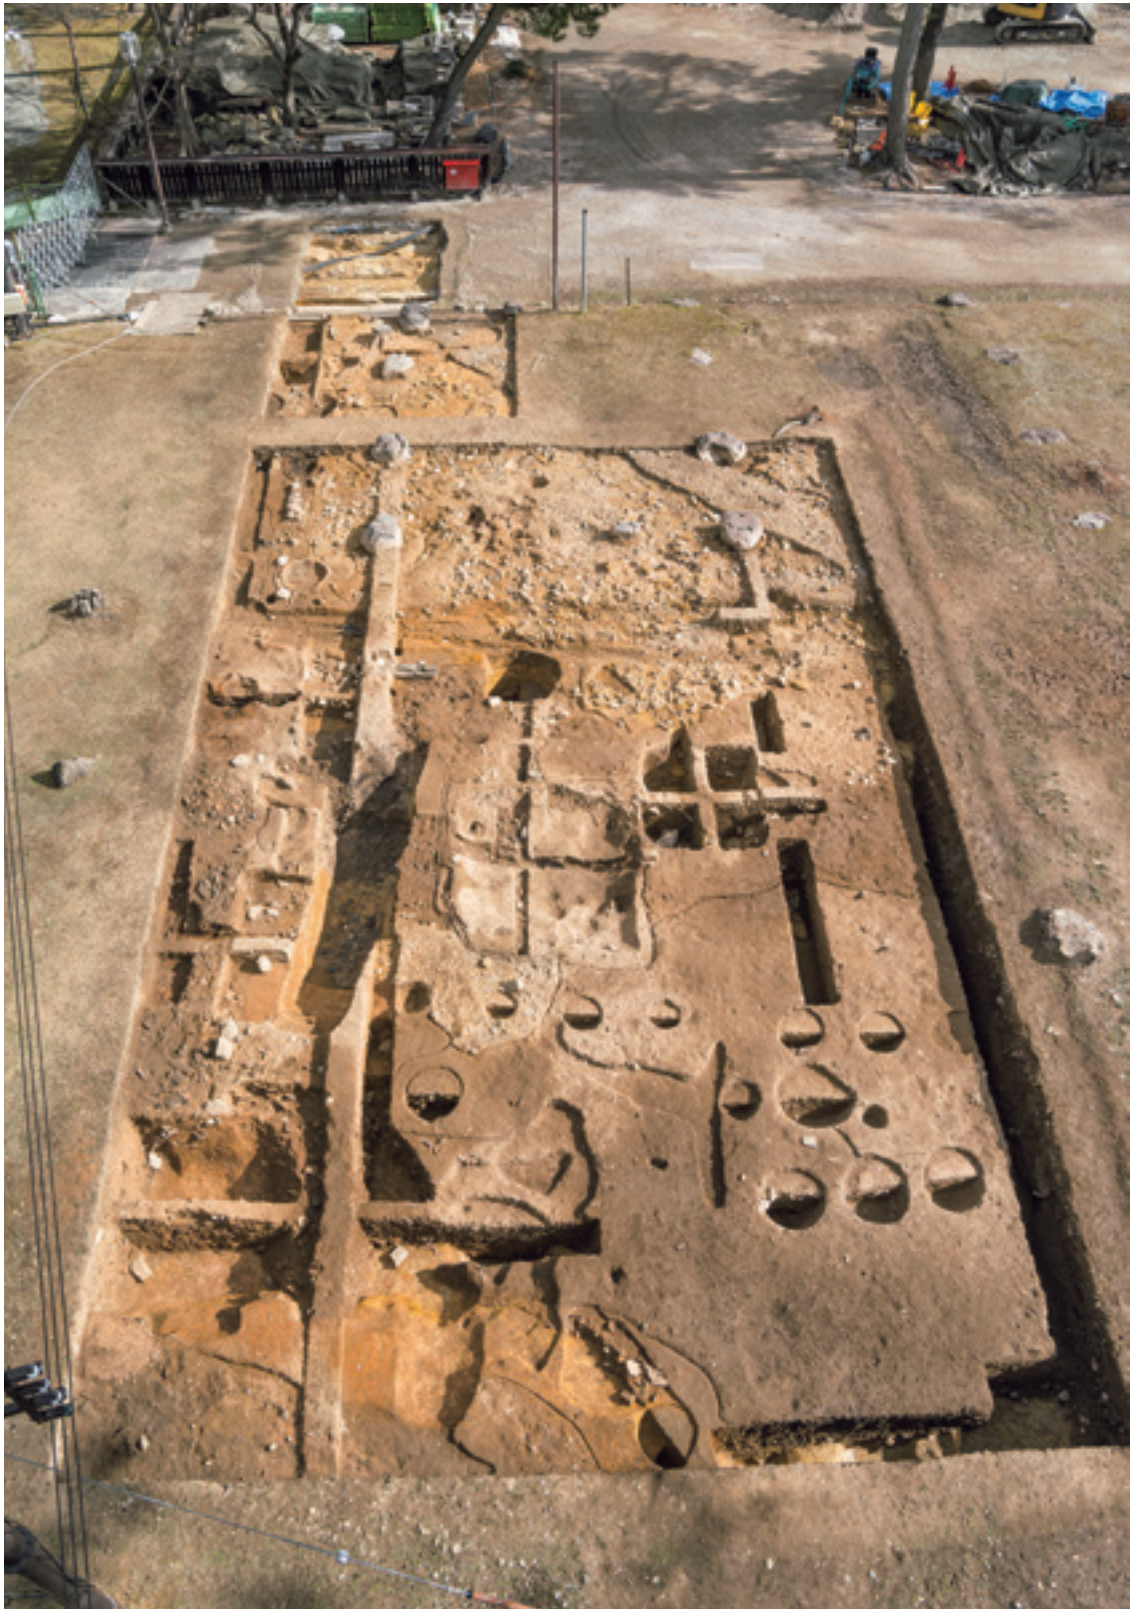
西室北辺調査区（Ⅱ区）全景（西から） 奥に大房北端の礎石、手前に中近世遺構群がみえる

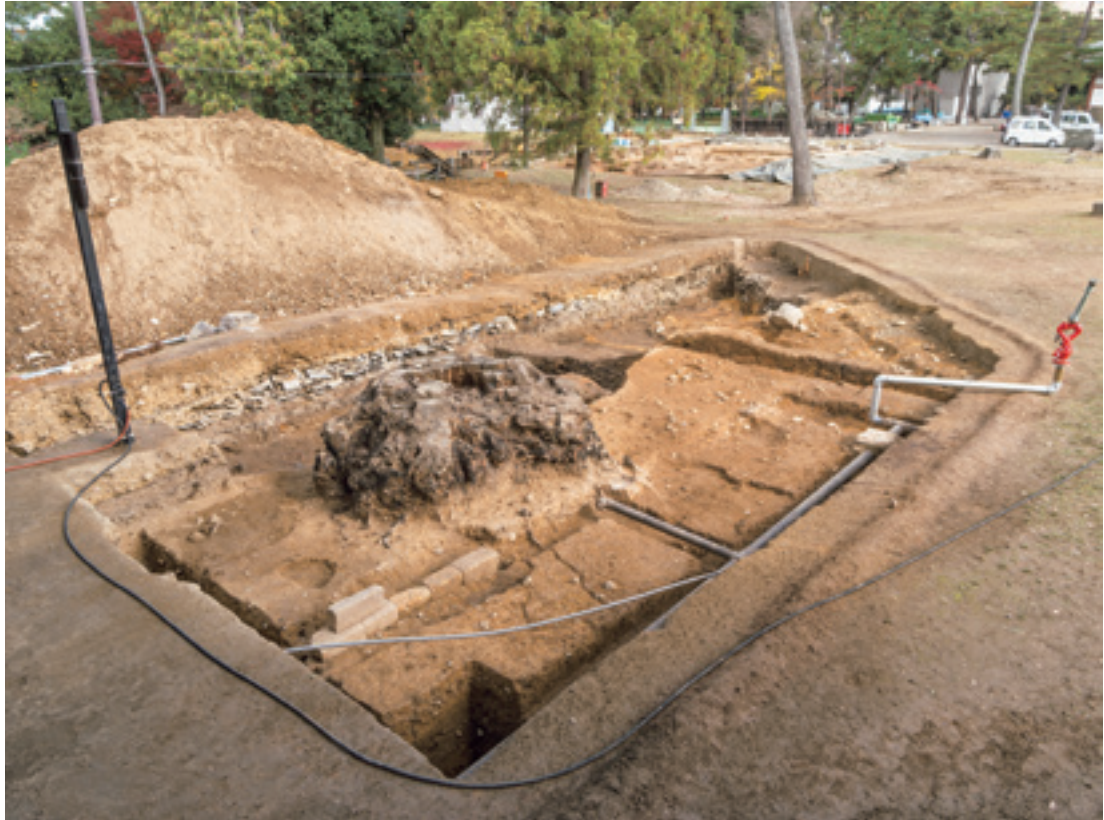
北円堂院北面回廊調査区（Ⅲ区）全景（南西から） 手前に北面回廊の基壇外装が残る

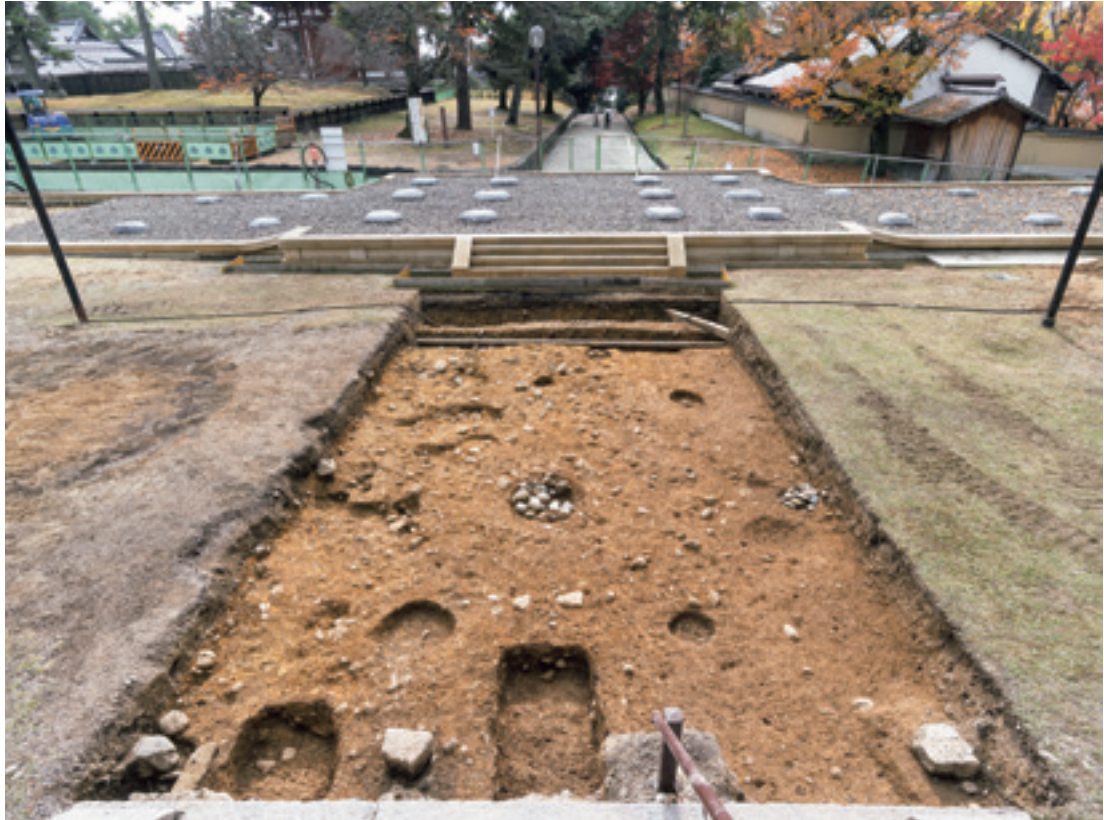
北円堂院内庭部調査区（Ⅳ区）全景（北から） 調査区中央の玉石が入る小穴が燈籠基礎据付穴
