## 5 結 語

### (1) 西室の調査成果

#### i. 西室の造営と建築

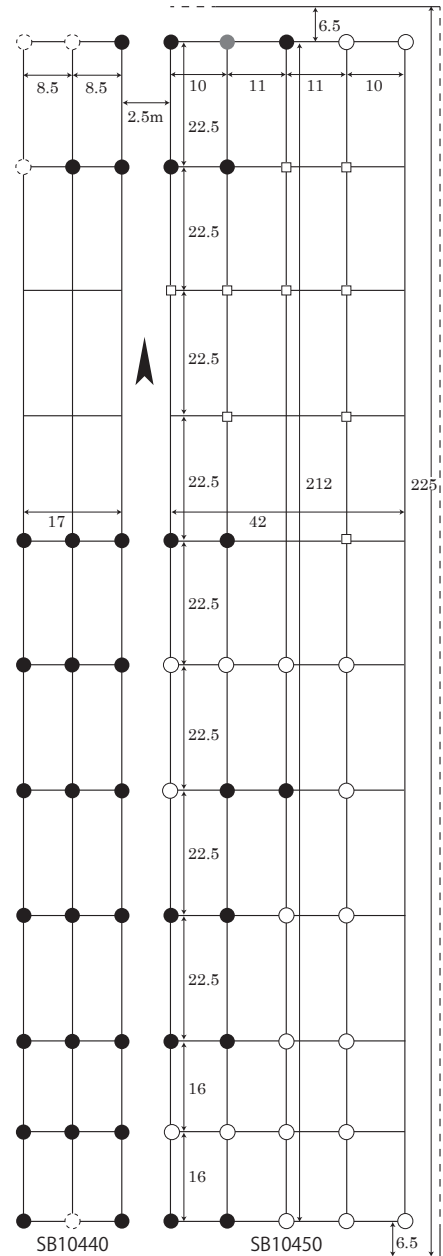
第39図 西室建物の柱位置と柱間寸法

**西室大房SB10450の建物規模と基壇の南北規模が確定** 西室大房は、桁行10間、約62.5m (212尺)、梁行4間、約12.4m (42尺)の南北棟礎石建物である(第39図)。梁行の柱間寸法は、中央2間が約3.2m (11尺)で両端間が約3.0m (10尺)、桁行の柱間寸法は、南2間が約4.8m (16尺)で、それ以北が約6.6m (22.5尺)である。基壇規模は南北が約66.5m (225尺)で、基壇の出は南北それぞれ約1.9m (6.5尺)である。基壇の東西規模は明確ではないが、東南隅の様相から東面の基壇の出も、約1.9m (6.5尺)であると考えられる。基壇西面は、当初から存在しなかったのか後世に失われたのか、今回の調査では不明である。基壇の北面、南面、東面の一部では基壇外装の地覆石と羽目石が遺存しており、これらにはすべて二上山産凝灰岩を利用している。これらから、基壇高は約40cmに復元できる。また、南面のみならず雨落溝と考えられる石組溝を確認した。

- 創建時の礎石・柱穴が残存するもの
  - 礎石の据え替えが認められるもの
  - 後世に移動あるいは抜き取られたもの
  - 後世の遺構や樹根により確認できなかったもの
  - 未調査部分の残存礎石
- ※数字の単位は尺(基準尺=0.295m)を示す(m表記は略)。

今回の調査で得られた上記の西室大房の建物規模は、従来の復元案とは異なる。第2章(5頁)で述べたように、復元案には大岡案と鈴木案があり、梁行は4間、総長45尺は両案が一致するが、桁行については、大岡案は9間、22.5尺等間(総長202.5尺)、鈴木案は11間のうち北6間を22.5尺、南5間を15尺(総長210尺)としていた。両者は『流記』の記述や地表面に露出した礎石の位置等を根拠としている。今回の発掘調査により、梁行は4間で同じだが、総長42尺で既復元案よりもやや短く、桁行は、柱間数・柱間寸法とも既復元案とは異なる部分も多いことが判明した。また、礎石位置を改変した痕跡は確認できず、再建に際しても、創建以来の建物規模を踏襲していたと考えられる。ただし、この場合、『流記』に記された建物規模とは一致しない点が問題となる。

西室大房SB10450の西側に並列して、古代に遡る建物SB10440を確認した。桁行10間、梁行2間の南北棟掘立柱建物で、桁行の柱間寸法を大房と揃える。建物の位置や規模から大房と対をなす小子房の可能性はあるが、これを小子房とするには、大房との関係から次の問題がある。

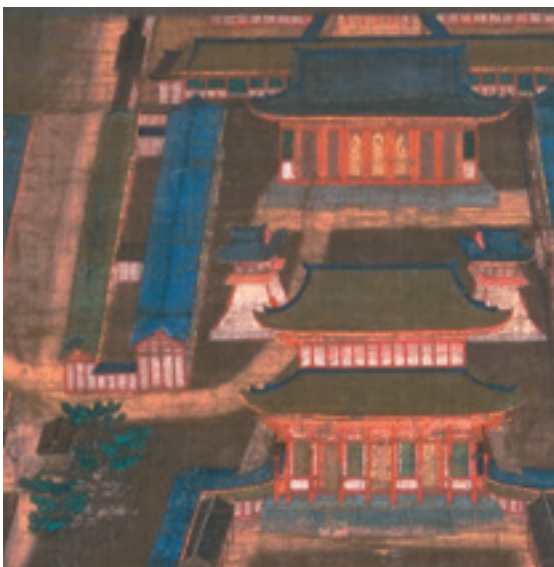
第40図 春日社寺曼荼羅図（部分、興福寺蔵）

**西室大房と掘立柱建物SB10440の関係** まず、大房SB 10450 と掘立柱建物SB 10440の間は、側柱の心心間距離で約2.5m と狭く、両者が併存した場合、軒が干渉するか上下に重なることになる。西室大房と小子房の両方が描かれる絵画資料には、鎌倉時代後期の「興福寺堂舎図」（氷室神社蔵）や、室町時代の「春日社寺曼荼羅」（興福寺蔵）（第40図）等があるが、いずれも両者の間には3、4間の繋廊が描かれており、今回検出した建物配置とは異なる。古代の大房と小子房のあり方については、現存する法隆寺東室と妻室、発掘調査で確認した薬師寺東西僧房の例があり、大房と小子房は一定の距離をおいて並立する、絵画資料にみられるような形態と考えられている。今回検出した形態を大房と小子房とするには、建築史的にはさらなる検討が必要である。
