### 3 遺 構

#### (1) 調査前の地形および基盤層と整地

#### (2) 西室とその周辺の遺構

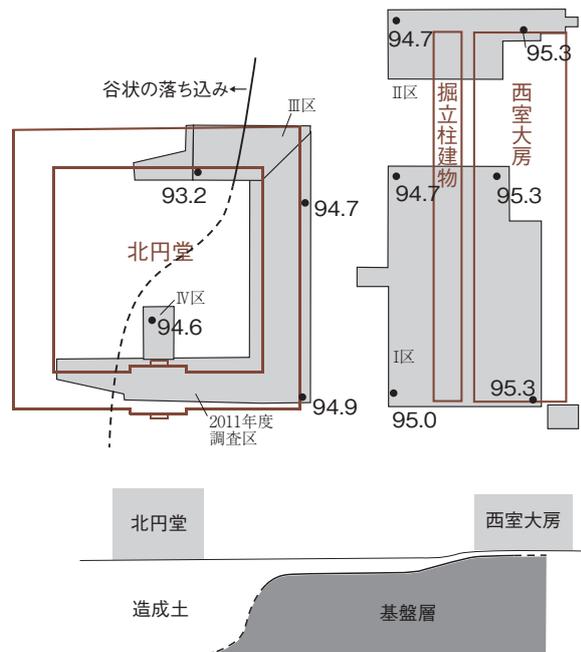
第3図 基盤層の標高と断面模式図

**基盤層と整地** 調査区の基本層序は、上から表土、暗褐色ないし褐色砂質土（土師器片を多く含む）、そして、基盤層の明黄褐色粘土あるいは黄褐色砂礫土である。基盤層にはチャート等の円礫ないし亜円礫を多く含む。基盤層の標高は、I・II区ともに東方に露出する西室大房の礎石付近では95.2～95.3mと平坦で、西室大房の西側柱筋の西2～3mに展開する数条の南北溝（土管暗渠）群を境に、西方に向かって緩やかに標高を下げ、調査区西方の標高は約94.7mとなる。北円堂院東面回廊付近の基盤層の標高は約94.7mであり（2011年度調査所見）、今回のI・II区西端から西は一度平坦になることがわかる。そして北円堂院北面回廊の東部付近（Y=-15.574）を境に標高約93.2mまで大きく落ち込む。南面回廊の南門想定位置以西でも同様の落ち込みが認められ、さらに北円堂の西方でおこなった2014年度の防災設備工事では、標高93.5mでも基盤層は確認できていない。したがって、この基盤層は、北円堂院の中央付近を境に西方に向かって急激に落ち込んでいたと考えられる（第3図）。

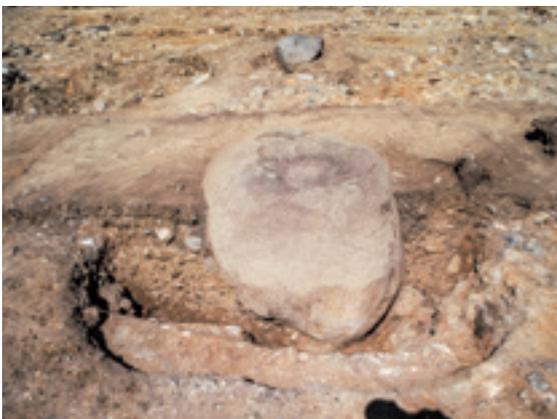
第4図 二五礎石据付穴断ち割り（南から）

軸70～85cm、成60～70cm程度で、柱座などの造り出しはない。上面が赤変しているものもあり、被熱痕跡と考えられる。礎石据付穴は径1.3～1.5m程度の隅丸方形ないし楕円形で、深さは検出面から30cm程度である（第4図）。東入側柱筋（口列）の礎石は、現参道の造成により後世に若干西方へ動かされているが、そのほかの残存している安山岩の礎石には据え替えの痕跡はなく、遺物の出土もないことから、創建当初の位置を保っていると考えられる。花崗岩の1石（ハ十一）は、礎石の下方に古い礎石の抜取穴と据付穴が認められる。後世の据え替えと考えられるが、抜取穴、据付穴の埋土から遺物は出土せず、据え替えの時期は不明である。この礎石の大きさは、長軸80cm、短軸65cm、成20cmで安山岩の礎石よりも薄く、やや小さい。礎石が失われている箇所では、据付穴、抜取穴を検出した。「ハ一」、「ホ二」の礎石抜取穴には多量の瓦や拳大の礫などを含み（第5図）、「イ十一」の抜取穴には凝灰岩の切石が捨てこまれていた。また、「二七」礎石は、抜き取られてはいないものの、礎石下に瓦が差し込まれており、礎石を浮かせて抜き取ろうとした痕跡の可能性もある。

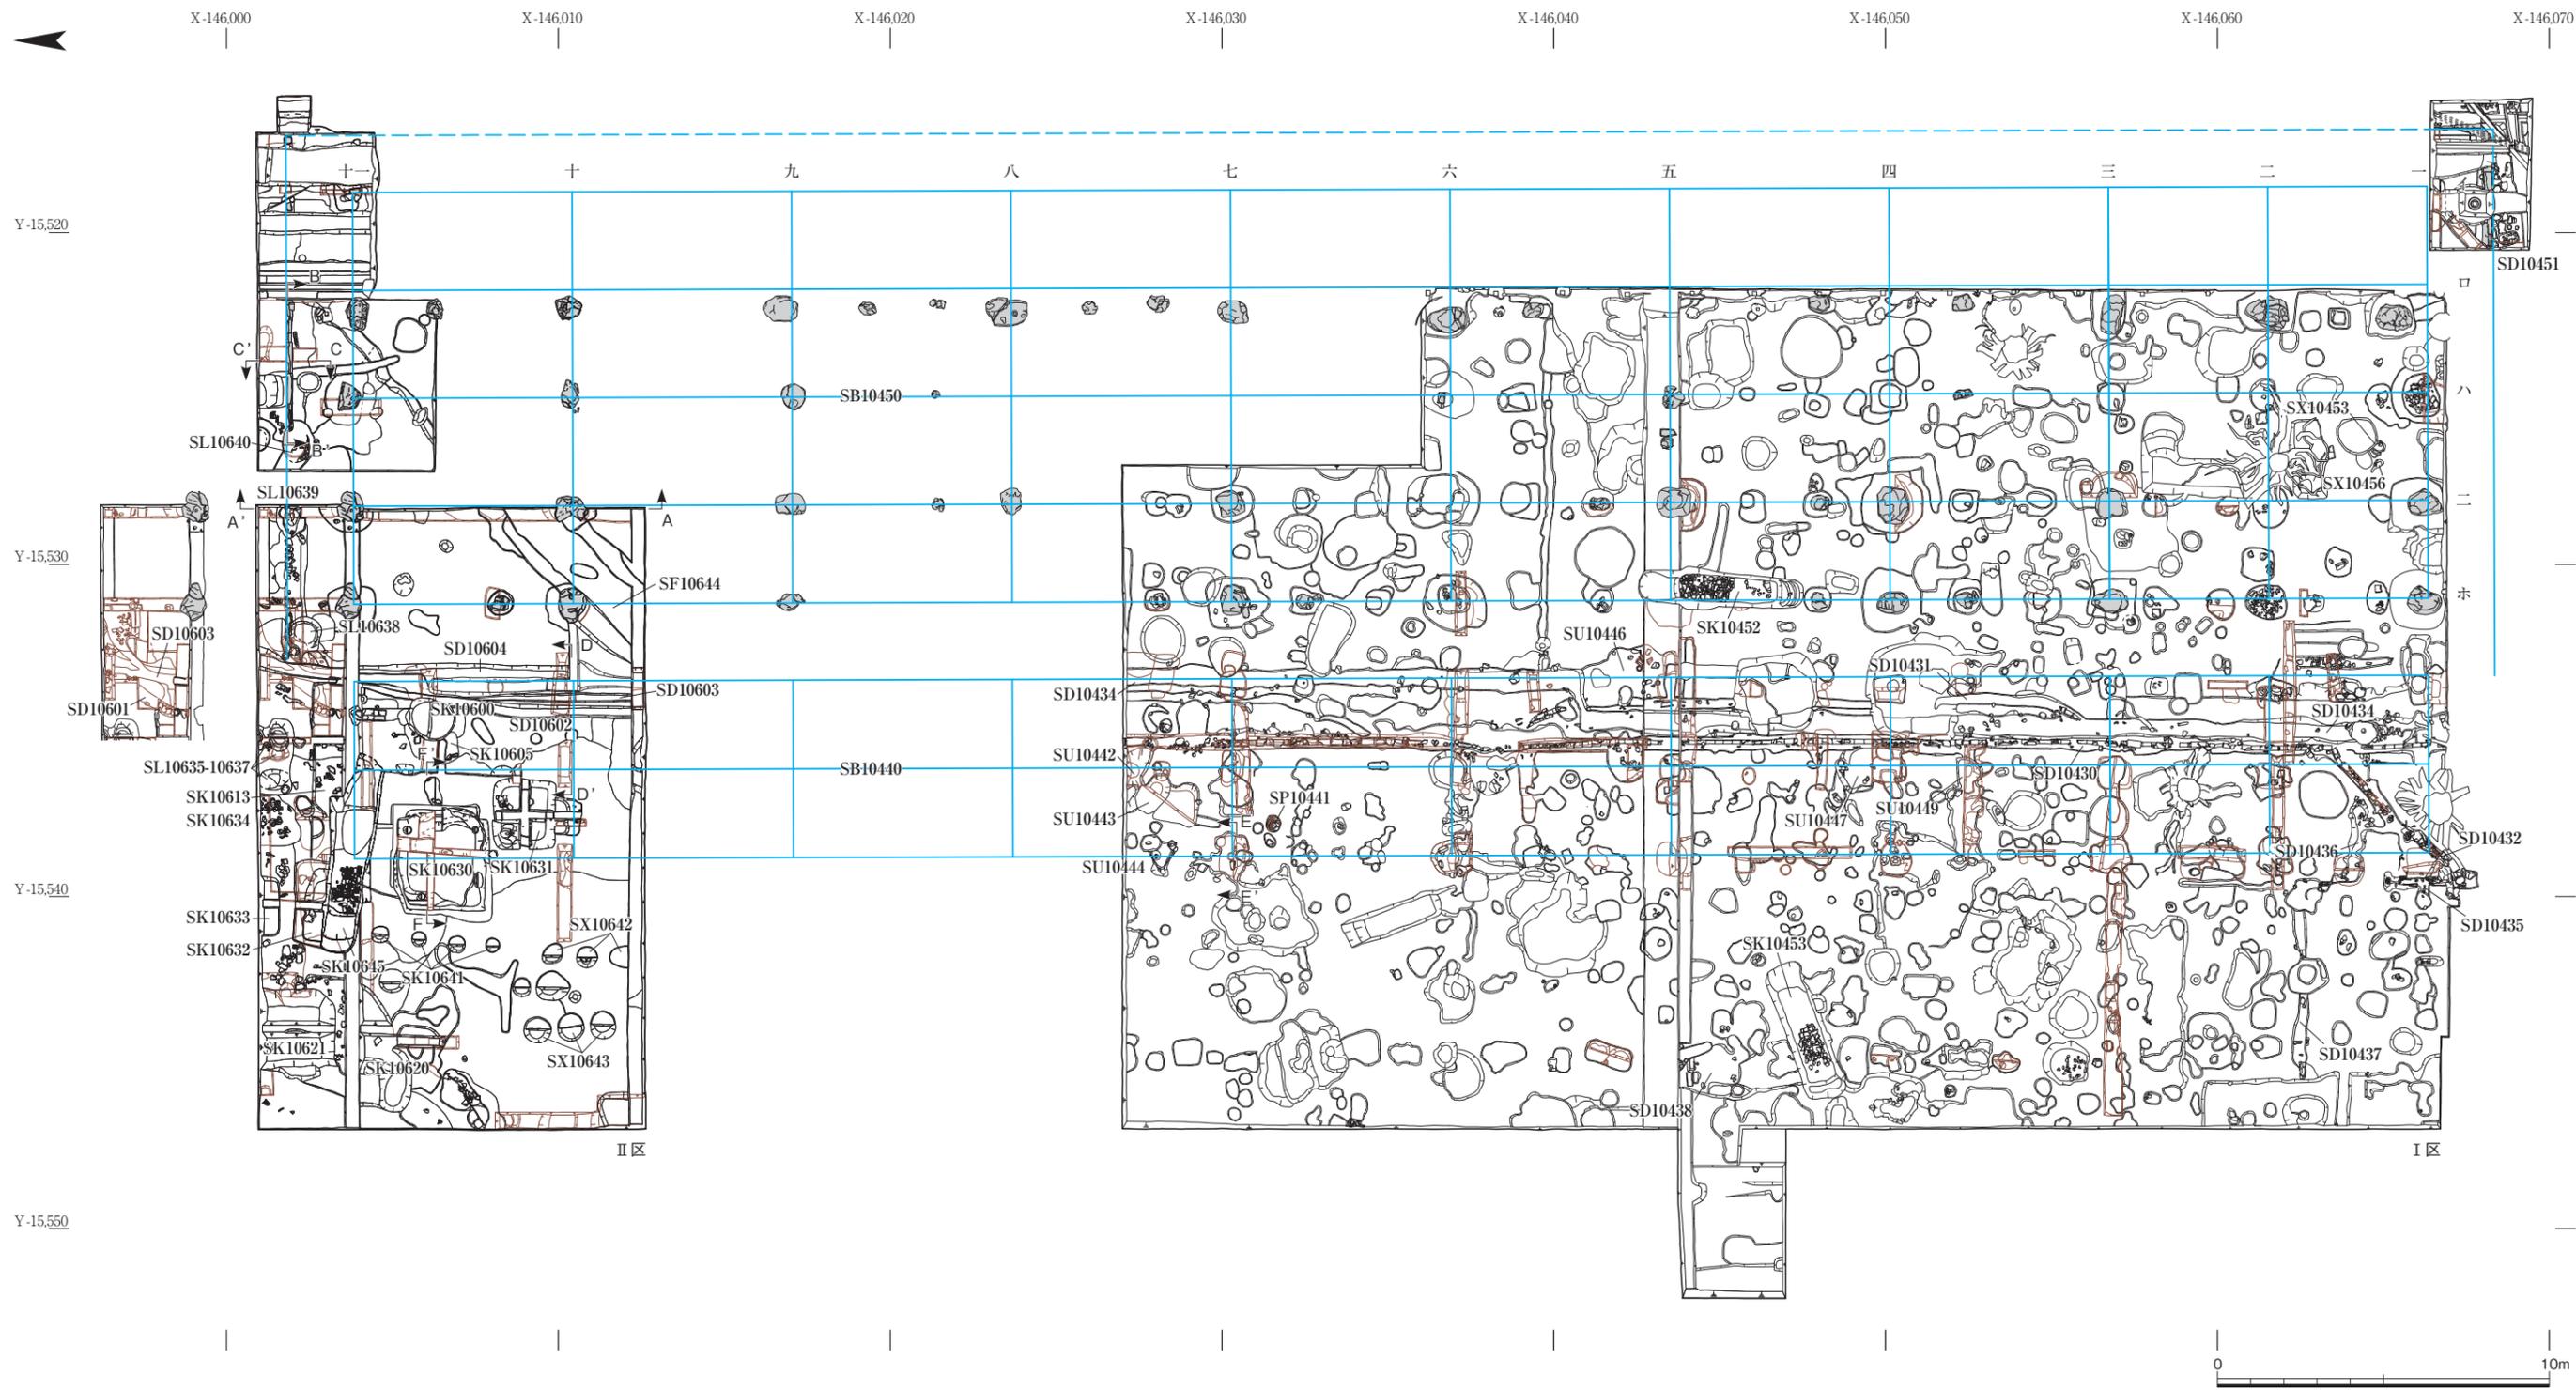
第6図 西室調査区 (I・II区) 遺構平面図 1:200 (左端はII区北端の下層遺構を示す)

**西室大房SB10450** 桁行10間、梁行4間の南北棟礎石建物で、北端の桁行1間半分と、南方の桁行7間分を検出した（第6図）。建物規模は、南北約62.5m（212尺）、東西約12.4m（42尺）で、柱間寸法は、桁行が南端2間分のみ約4.8m（16尺）、そのほかは約6.6m（22.5尺）、梁行は中央2間が約3.2m（11尺）、両脇間は約3.0m（10尺）である（基準尺はこれまでの調査成果に倣い1尺=0.295mとする）。桁行方向の親柱礎石間には間柱礎石を2基ずつ配し、それぞれの柱間は約2.2m（7.5尺）である。

**掘立柱建物SB10440** 大房SB10450の西側柱筋の約2.5m西方付近には数条の南北溝群があり、この溝埋土を除去して南北棟掘立柱建物の東側柱筋の柱穴を検出した（第6図）。桁行10間、梁行2間で、大房と梁行方向の柱筋を揃える。建物規模は、桁行が大房と同じ約62.5m（212尺）、梁行は約5.2m（17尺）に復元できる。柱間寸法は、桁行は大房と同じく南端2間が約4.8m（16尺）、以北が約6.6m（22.5尺）であり、梁行はやや短く約2.6m（8.5尺）等間である。また、桁行方向の親柱間を三等分する位置（大房の間柱と柱筋を揃える）に小型の柱掘方を検出した。これらは、間柱または床束の痕跡と考えられる。親柱の柱穴は、I区では樹根で確認が困難な棟通り南端の1基を除いてすべて確認し、II区では東側柱2基と棟通りの柱穴の2基（底面のみ）を確認した（第12図左）。その他の柱穴は後世の土坑群により削平を受け、確認できなかった。親柱の柱穴掘方は一辺0.8～1.2mで、深さは検出面から約0.8～1.0mである。親柱の柱穴には柱痕跡が残り、柱径は約20cmである（第11図）。いずれの掘方から

**土坑群SK10605～10625** II区の南北溝群SD10601～10604よりも西方には、土器や瓦を多量に含む廃棄土坑群が展開する。大きいもので径10m以上、深さ1.5m以上、小さいもので径40cm前後と多様である。II区中央では土器の廃棄土坑が多く、西方では瓦の廃棄土坑が多い。また、SK10610とSK10622は調査区西南部の一帯に広がる土坑あるいは整地で、深さは両者とも1.5m以上ある(第6・12図)。土坑は複雑に重複し、平安時代から江戸時代にかけて掘削が断続的に繰り返されていたようである。II区西部のSK10619やSK10620では、奈良時代から平安時代の瓦や土器が出土した。また、II区中央部の廃棄土坑SK10605は、出土土器から平安時代中頃に位置づけられる。これらが最も古い土坑群である。後者は掘立柱建物SB10440の柱穴を壊しており、これより新しい。その他の土坑で年代が分かるものには、SK10613(17世紀前半)があり、この土坑からは、「びしゃもん」「文珠」「地藏」などの墨書を有する土器が出土した(23頁で後述)。

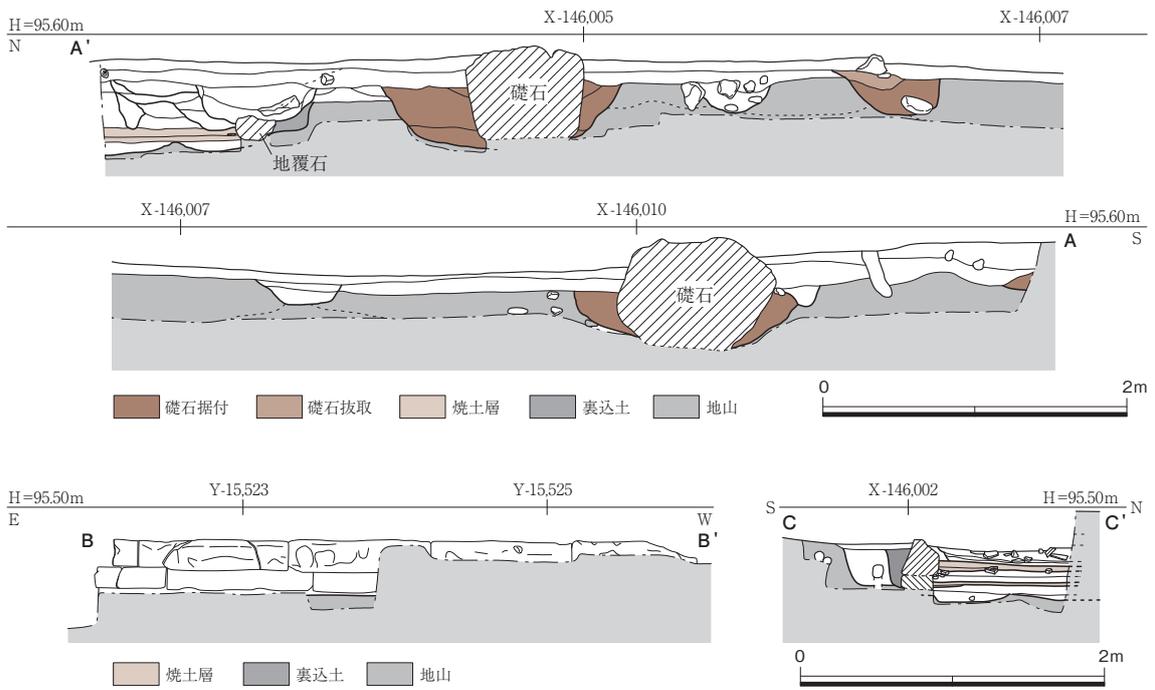
第7図 基壇北端土層図 (A-A'・C-C') および北面基壇外装立面図 (B-B') 1:50

両者が見られたのは礎石ハ列より東方で、羽目石が地覆石よりも基壇の外に傾く（第7・9図）。いっぽう、礎石ハ列より西方では、地覆石のみが残存し、地覆石上面には羽目石をのせる仕口部分を残す。地覆石は、少なくともハ列より西では瓦片を含む整地土上面に据えられており、正確な時期は不明だが後世に据え替えた可能性が高い。ただし、地覆石の据え付け痕跡は1つのみであり（第7図）、その位置は当初の位置を踏襲していたと考えられる。基壇東南隅では、地覆石および羽目石の一部が残存していた（第8・10図）。南面は比較的残りが良いが、東面は後世の削平を受けて地覆石・羽目石とも外側を大きく削られていた。地覆石は計6石が残り、幅30～34cm、高さ10～15cm、長さは残存長で80cm。上面には、羽目石をのせる仕口をもち、露出部分は石組溝と同じ高さまで削られている。羽目石はすべて後世の遺構により破損するが、幅17cm、高さ15cm、長さ69cmが残る。また、地覆石・羽目石の内側にこれらの据付掘方を検出した。据付掘方は幅52cm、深さは検出面から22cmである。

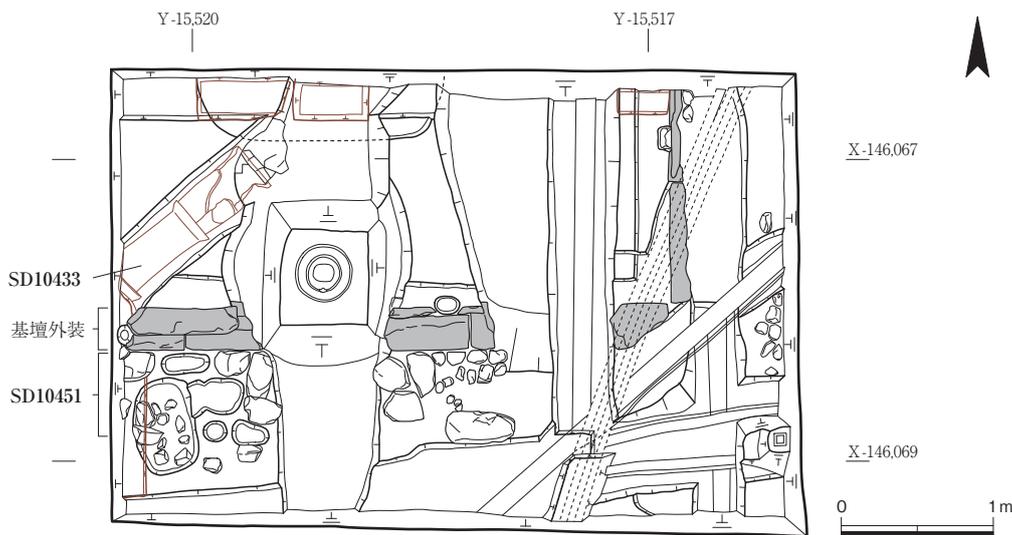
第8図 基壇東南隅 (東拡張区) 平面図 1:50

**石組溝SD10451** 基壇東南隅では地覆石に接して石組溝を検出した（第8・10図）。西室大房SB10450の雨落溝と考えられる。南面には溝外側の側石が1石のみ残存しており、地覆石から側石までの幅は、内法で40cm、深さ10cm。約20cmの扁平な安山岩礫を2列並べ底石とするが、一部抜き取られている。部分的に径10～15cmの礫を敷き詰めた部分がある。

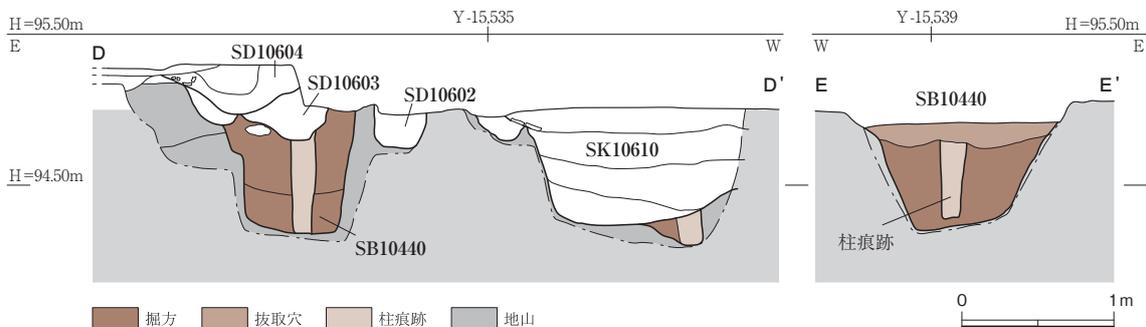
第12図 SB10440柱穴断割土層図 (左: D-D'、右: E-E') 1:50

も遺物は出土していない。一部の柱穴では、掘方の上位に抜取穴と考えられる厚さ20 cm程度の埋土がみられた(第12図右)。これは掘立柱建物廃絶後に、新たに据え付けられた礎石の抜取穴である可能性も否定できない。間柱の柱穴掘方は大きさ、平面形状、深さともに不揃いだが、およそ1辺50～80 cmで、深さは検出面から約40 cmである。この建物の東側柱筋と、大房SB10450の西側柱筋との間の距離は、心心で約2.5 mである。掘方埋土に遺物を含まないため創建時期は不明だが、掘方埋土が基盤層由来の礫混じり黄褐色砂質土であるなど、SB10450の礎石据付穴の埋土と類似しており、創建は古代まで遡る可能性が高い。廃絶は、柱穴を壊す土坑SK10605が土器の年代観から、平安時代中頃が下限となる。この建物は、西室大房と南北規模が同規模で柱筋を揃えるため、小子房の可能性はあるが、大房との距離が約2.5 mと近接しており、確定できない。この問題について第5章で改めて検討する。

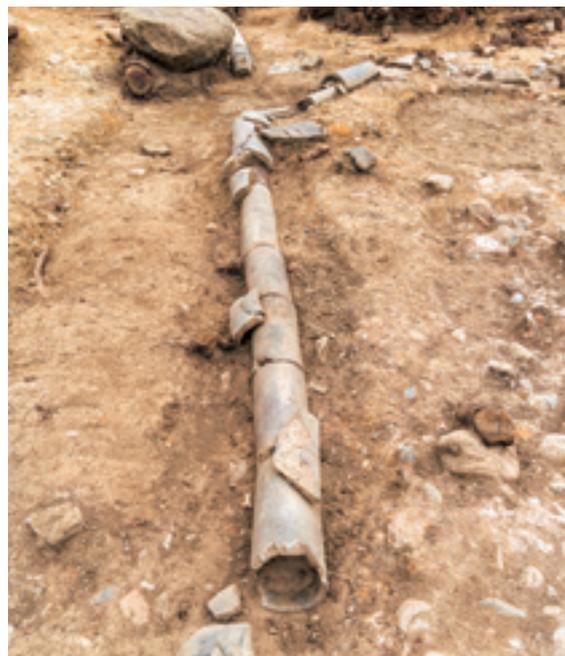
第13図 土管暗渠SD10430・10432 検出状況(北から)

**土管暗渠SD10430** I区中央を南北に縦断する土管暗渠(第13図)。長さ40 m以上でI区調査区外の南北に延びる。I区南部では斜行する土管暗渠SD10432と接続する。幅40 cm程度、深さ25 cm程度の素掘溝に瓦質土管を設置し、その上に平瓦または丸瓦をのせて暗渠とする。土管の繋ぎ口の方向が異なる箇所があること、土管の繋ぎ口の形状が2種類あること、土管の傾斜の方向が場所により異なることなどから、これらは後世の改修部分と考えられる。この土管の下層から平瓦・丸瓦を並べた深さ20 cmの溝が検出されたところもある。土管は、14～16世紀の玉縁式、ソケット式土管である。

**土管暗渠SD10432** I区南端で検出した北東－南西方向の暗渠。長さ約5.8 m分を検出した。北端はSD10430と接続し、南端で東西方向に折れる。幅40 cm、深さ25 cmの素掘溝に瓦質土管を設置し、上に平瓦または丸瓦をのせる。SD10430との接続部分ではSD10430の土管の一部を壊して取り付け

ている（第13図）。南端はSD10435 を補強する凝灰岩ごと壊して設置されている。掘立柱建物SB10440の西南隅の柱穴を壊す。

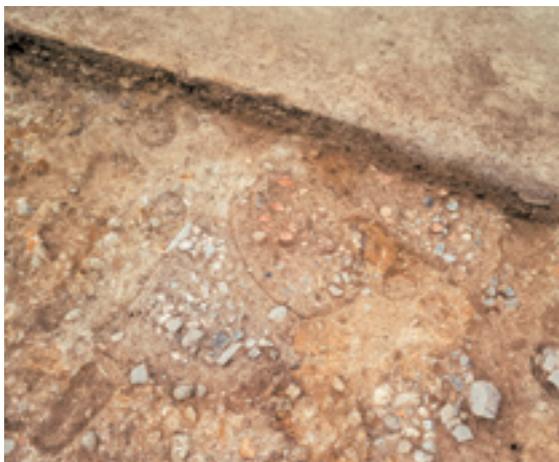
第14図 土器溜SU10442・10443・10444（南東から）

**土器溜SU10442～10444** I区の北端で検出した3基の浅い土坑。いずれも大きさは長径1.4m程度、深さ20cm程度。埋土から多量の土師器が出土しており、まとめて廃棄したものと思われる（第14図）。出土した土器の年代は、SU10442・10443が13世紀中頃、SU10444が室町時代に属する。

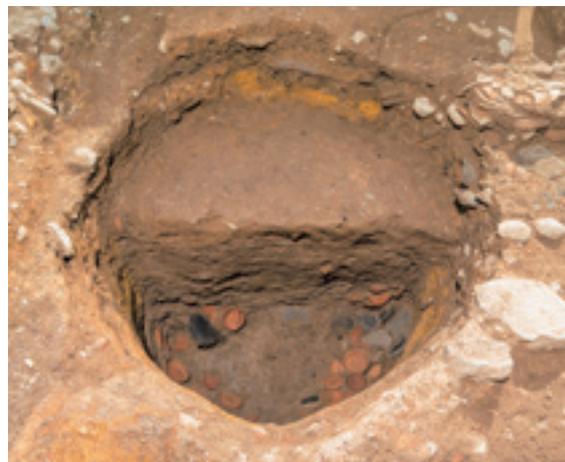
第15図 円形土坑SK10600内の土器廃棄状況（北から）

**円形土坑SK10600** II区中央で検出した、径約1.2m、深さ約2.5mのほぼ正円形の土坑。埋土は大きく複数の単位に分けられ、検出面より50cm下から底面までの約2mの間に、数枚の砂層を挟んで、14世紀前半に位置付けられる赤土器を多量に含む(第15図)。土坑の底面には平瓦を数枚敷く。井戸の可能性もあるが湧水はなく、廃棄土坑として利用されたと考えられる。

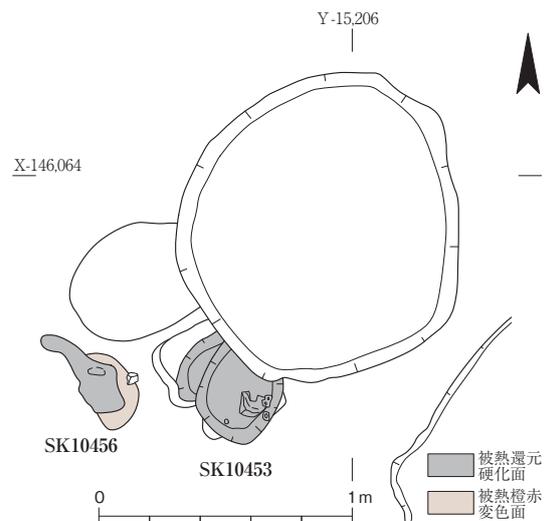
第16図 鉄鍛冶遺構SK10453・10456 平面図 1:30

**SK10453** I区東南隅付近の西室大房基壇上で検出した(第16図)。2基が上下に重複しており、いずれも後世の礎石抜取穴により、北半が破壊されている。平面形は楕円形ないし不整な隅丸長方形を呈し、上部土坑は検出状態で、東西径約30cm、南北径約25cm、深さ15cm。下部土坑は大きく破壊を受けているが、上部と同規模とみられる。いずれも底部から側壁にかけて、被熱還元硬化面が認められた。埋土から鋳型片、銅滓などの鋳銅関係遺物と、褐色鉄滓片、鍛造剥片、粒状滓などの鉄鍛冶関連遺物が出土した。鉄滓は被熱硬化粘土に密着した状態で出土しており、鉄鍛冶炉の可能性が高い。下部土坑からも同様の遺物が出土しており、同様の機能を有していたと考えられる(小池伸彦「興福寺西室出土冶金関連遺構・遺物の再検討」『奈文研紀要2015』、2015)。SK10453の土坑埋土からは中世の土器が出土したが、明確に近世以降の土器等は認められなかった。

**SK10456** SK10453の西方約10cmの位置で、長径約40cmの不整楕円形を呈する被熱灰褐色還元硬化粘土面と、その東側外縁に同心円状に広がる幅約20cmの被熱橙赤変色面を検出した(第16図)。甗炉の可能性もあるが詳細は不明である。

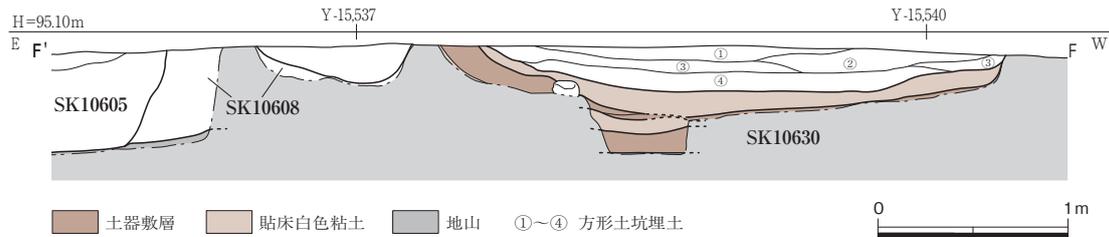
第17図 方形土坑SK10630 土層図 1 : 40

SK10630は、一辺2.6m前後のほぼ正方形で、深さは約40cm。形態は竪穴建物状で、白色粘土の貼床をもつ。平面と床面の重複から少なくとも2度の改修がある。詳細に調査した最も新しいものでは、貼床とその下の多量の土師器を重ねて埋めた土器敷きを確認し、貼床面を掘り込む小穴を4基確認した（第18・19図）。小穴はいずれも径15cm前後、深さ10cmほどで柱穴かどうか判然としない。貼床と土器敷きは2時期分が重なる（第17図）。上層の貼床は厚さ10cm前後、土器敷きは厚さ5cm前後で、下

層の貼床は厚さ15cm、土器敷きは厚さ10～15cm前後である。土器敷きに含まれる土器の年代は、いずれも17世紀後半から18世紀前半までである。この年代観によると、SK10630の構築は、西室大房焼失の年代（1717年）より遡る可能性があり、大房と併存していた可能性がある。

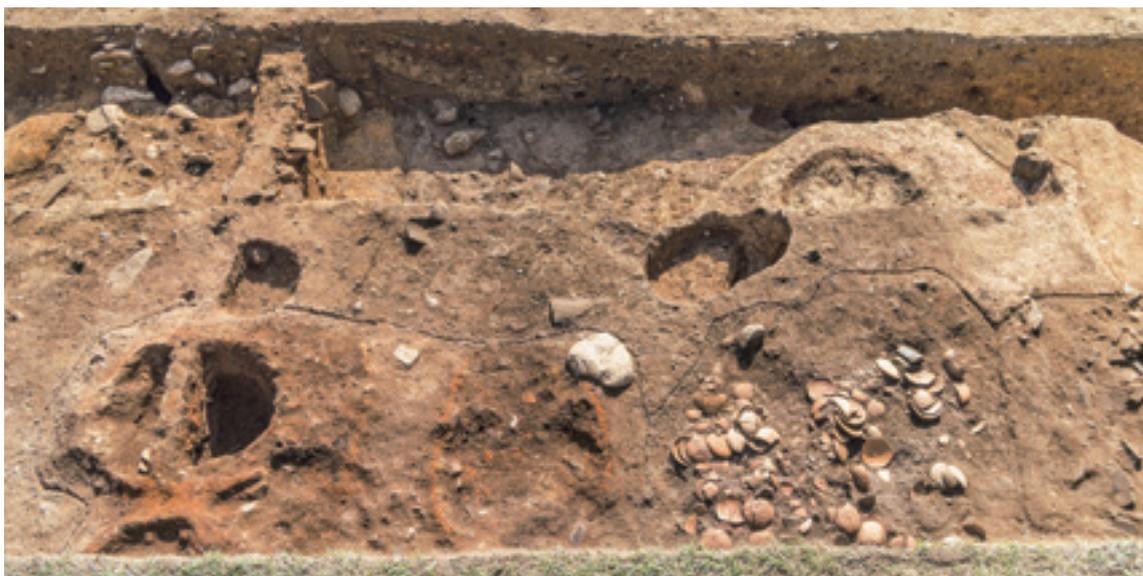
第20図 II区北端近世遺構群検出状況（北から）

**土師器廃棄土坑SK10634** II区北端で検出した径約1.5m、深さ30cm程度の円形土坑。完形の土師器が多量に出土した（第20図）。廃棄土坑と考えられる。土師器は18世紀中頃のものと考えられる。

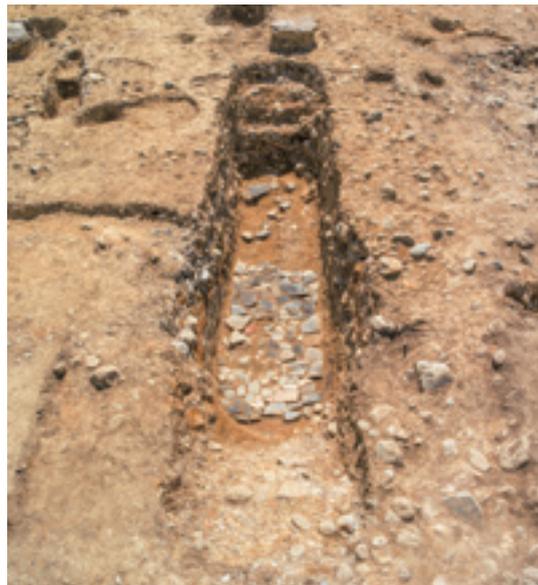
（芝・番 光） 第21図 長方形土坑SK10452検出状況（北から）

**長方形土坑SK10452・10453・10645** 調査区の各所に認められる深さ1m以上の長方形土坑。SK10452と10453はI区で検出された。長軸約4.5～5m、短軸約1.2m、深さ約1.2m。SK10452は南北方向を（第21図）、SK10453は北東—南西方向を向く。SK10645はII区の中央やや北寄りで検出した。長軸約5.5m、短軸約1.1m、深さ約1.2mで、長軸が北西—南東方向を向く。

これらの土坑の短軸は、緩やかな傾斜で立ち上がり、斜面を階段状に成形する。また、底面に瓦片を敷くことで共通する。出土遺物にガラス瓶など近現代の遺物を含む。太平洋戦争時の防空壕と考えられる。

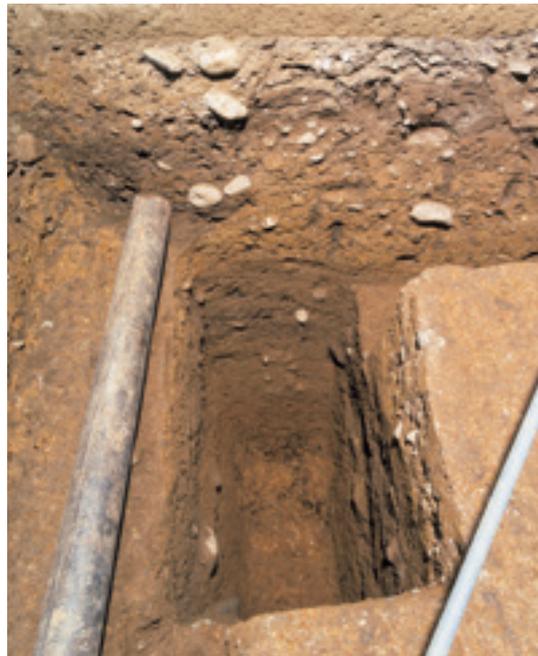
第22図 Ⅲ区西壁南端断割土層断面(東から)

**基壇** 基壇の築成方法は、Ⅲ区の東西で異なる。東半では、基本的に基盤層の礫混じり明黄褐色土を削り出して造る。一方、西半ではこの基盤層が西方に向かって急激に標高を下げる。この基盤層上に、褐色土や暗褐色土などを比較的厚く積む(約1.1m)。その後、少なくとも地覆石よりも約1m外側まで版築を施し、地覆石を据えたのち基壇の高まり部分に版築をおこなう(第22・24図)。基壇部分の版築は、黄褐色粘土と黄褐色砂質土を5cmほどの厚さで互層に積む。後述する近世以降の土坑群によって基壇北半は完全に壊されている。

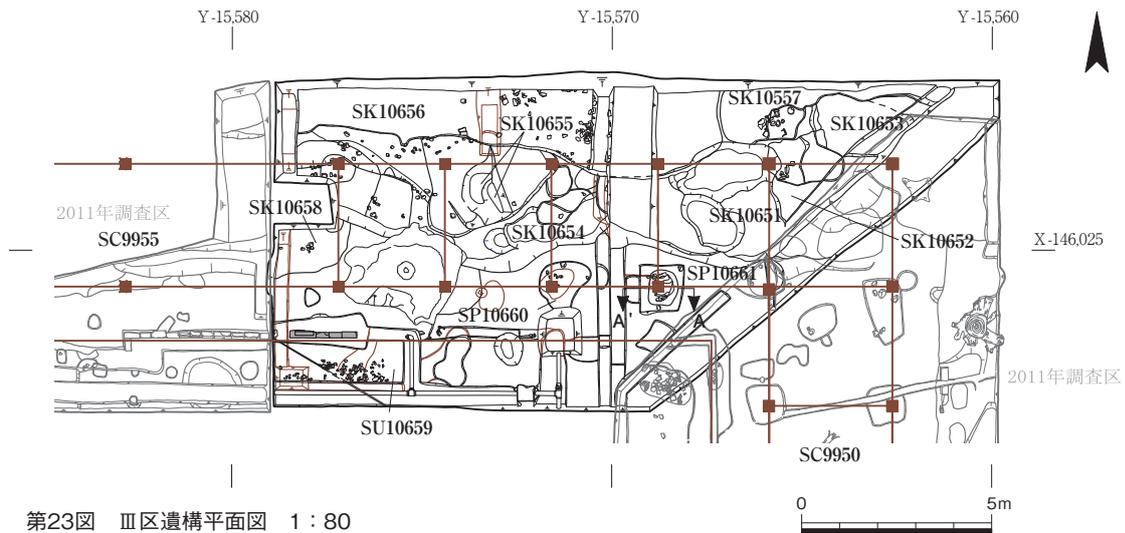
第23図 Ⅲ区遺構平面図 1 : 80

**北面回廊SC9955** 存在を想定していた8基の礎石抜取穴のうち、検出したものは南側柱の2基(SP10660・SP10661)である(第23図)。南側柱の残り2基は、巨大なカシ樹根下あるいはその近傍にあり、検出できなかった。また、北側柱の全ての礎石は、後述する近世以降の土坑群に壊され、確認できなかった。調査前に樹根付近に見えていた安山岩巨礫は、ほぼ礎石想定位置にはあるものの、後世に動かされた痕跡が認められた(第26図)。検出した抜取穴の平面形は、ほぼ円形で径60×80cm程度、深さは検出面から約20cm。抜取穴からは瓦片が少量出土した。2基の柱間寸法は、『概報VI』の想定どおり9.6尺と推定できる。

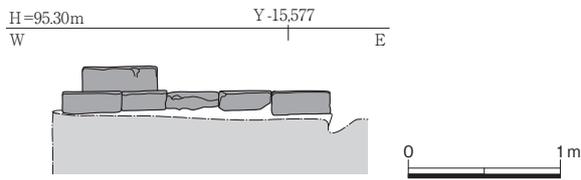
第25図 Ⅲ区基壇外装立面図 1 : 50

基壇外装は北面回廊基壇南面の一部で、地覆石と羽目石を確認した(第25・27図)。これは1975・76年の境内防災設備工事にもなう発掘調査で確認していたもので、今回は再検出となる。地覆石は5石、羽目石は1石が残り、地覆石はそれぞれ幅30～50cm、奥行15～20cm、成12～15cm、羽目石は幅48cm、奥行12cm、成18cmである。いずれも地獄谷産凝灰岩の切石を用いる。これらの切石が残っていない部分では、抜取溝を確認した。しかし、地覆石の破片らしき凝灰岩片が残存する箇所では、据付痕跡を確認できなかった。これは、基壇造成の過程で据付溝などを掘らずに地覆石を据えたためと考えられる。

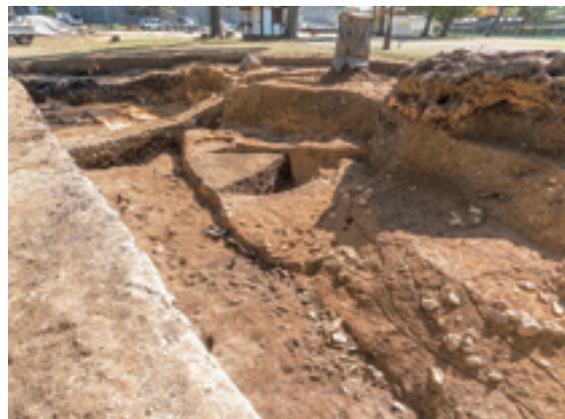
第28図 Ⅲ区近世・近代土坑検出状況 (北東から)

**近世・近代の土坑群SK10651～10658** Ⅲ区北辺に大小10基の土坑を検出した(第24・28図)。大きなものは、調査区の幅を超え、深さは約2mに達し、小さなものは1m前後、深さ50cm程度で、これらが重複して掘られている。これらには多量の土器と瓦を含まれる。遺物からこれらの土坑のほとんどは近世以降のものと考えられる。特に、土坑SK10651からは、19世紀第3四半期に位置付けられる多数の陶磁器類のほか、瓦、鉄釘などの金属製品、貝殻など食物残滓が出土した。この上面には、大正11年(1922)の銭貨を含む造成土(黒色土)がのる。(芝)

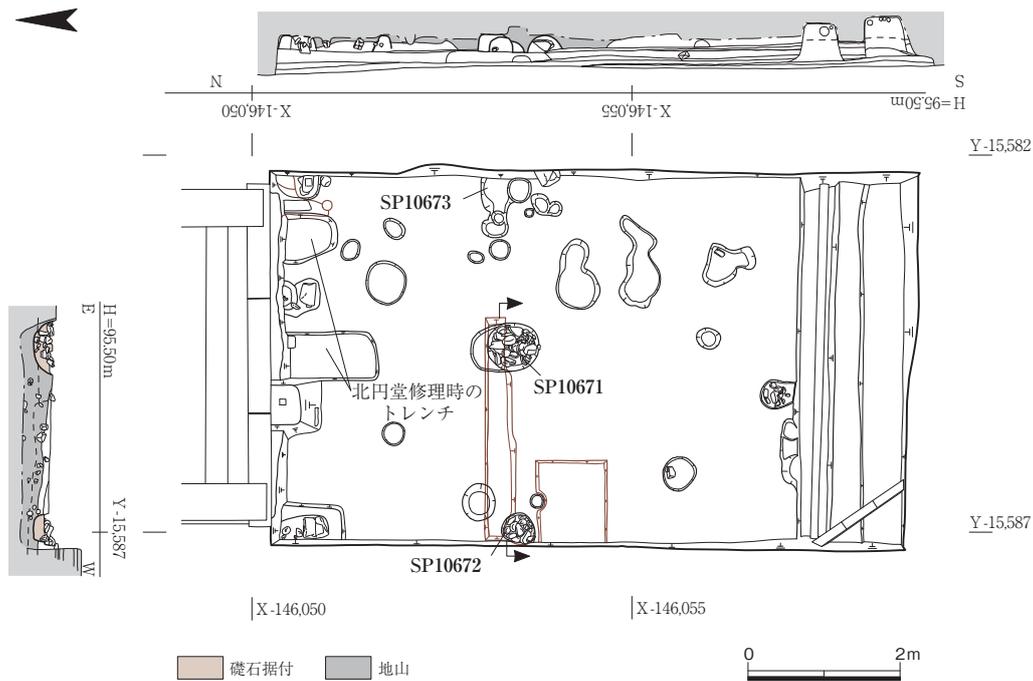
第29図 IV区遺構平面図 1：100

**燈籠基礎据付穴SP10671～10673** Ⅳ区において北円堂南面に3基検出した(第29図)。SP10671は南面階段の中軸ライン上にほぼのり、階段最下段の踏石南端から約3.2m、北円堂基壇地覆石外面から約4.6mの位置で検出した。またその他の2基は、SP10671と東西軸を揃え、SP10671から西に約2.5mの位置でSP10672を、東に約2.1mの位置でSP10673を検出した。位置と大きさから、いずれも燈籠の据付穴と考えられる。SP10671は径60cm×90cm、深さ25cm(第30図)、SP10672は径60cm、深さ20cmである(第31図)。SP10673は、正確な大きさは分からないが、SP10672とほぼ同規模と考えられる。3つの据付穴には径5～10cm前後の円礫(花崗岩、チャート、流紋岩)が充

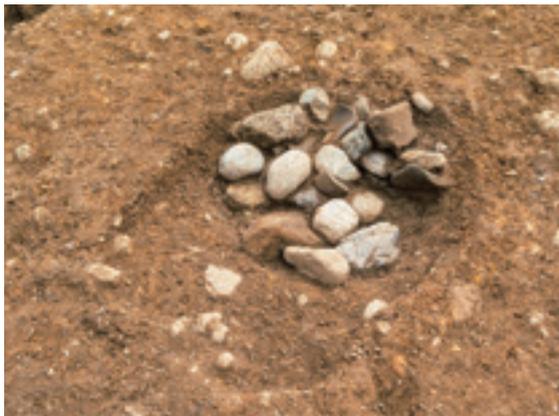
第30図 SP10671検出状況 (北西から)

填されており、SP10671からは奈良時代後半の須恵器坏が出土した。基礎据付穴3基は大きさに違いが認められるものの、埋土や検出面に共通している。現状では同時併存かどうか検証できない。
