藤原宮 大極殿院の調査

飛鳥藤原第 198 次調査 現地説明会資料
 (独) 国立文化財機構奈良文化財研究所 都城発掘調査部

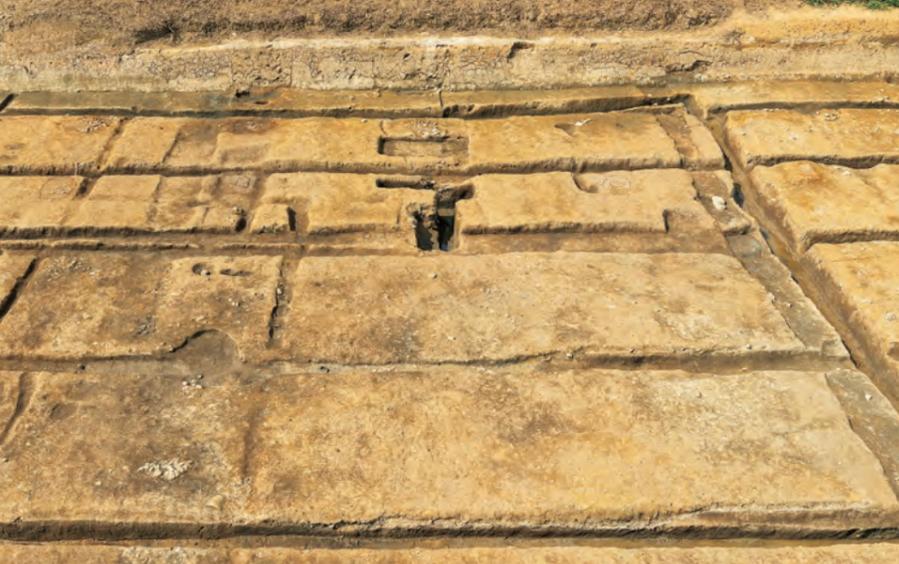
調査区東寄りの上層礫敷 (南から)
 ※運河の埋立範囲を中心に礫敷が残る

礎敷 調査区南部で内庭の整備にともなう礎敷を確認しました。礎敷は2回にわたって施されており、最初の礎敷は内庭の中央部のみに施工されたようです。

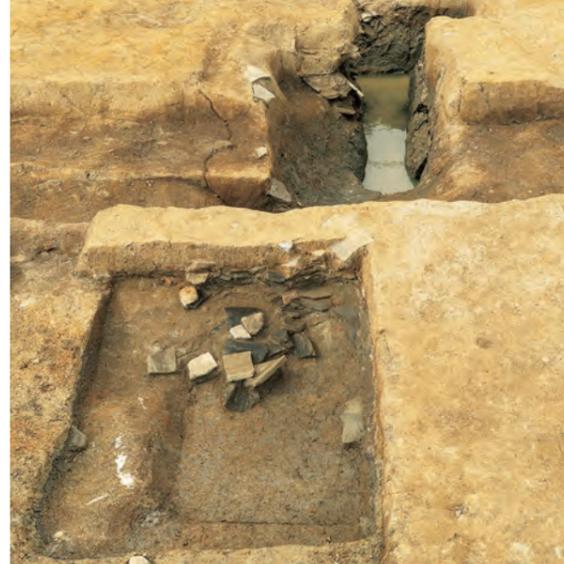
東西溝 1 の屈曲部分 (南から)
 ※北に折れて南北溝 4 となる

排水溝 回廊の基壇裾には雨水排水のための溝が掘られています（東西溝1・2）。東西溝1は運河を埋め立てた後の地盤沈下部分で北に折れ、下部に瓦を詰めた暗渠（南北溝4）となり基壇の下を通過しています。東西溝1・2、南北溝4が内庭の整備にともなって埋められた後は、南北溝4の東に南北溝5を掘って、一時的に内庭側にたまった水を基壇の北側に排水したようです。運河埋め立て後の地盤沈下や基壇造成後の排水処理に苦慮した様子がみとれます。

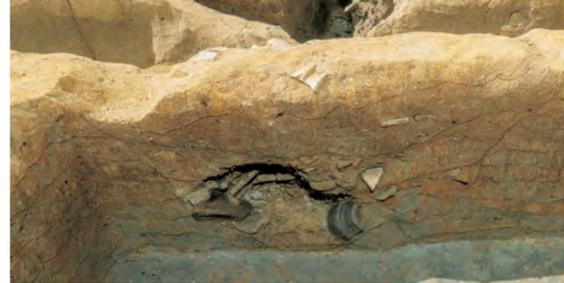
南北溝 4 断面 (北から)
 ※下部に瓦を詰めて暗渠とする

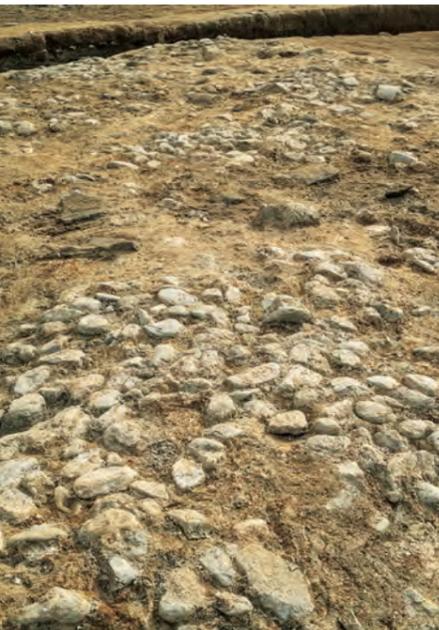
下層礫敷の細部 (北東から)
 ※黄橙色の砂質土の上に拳大の礫を敷き並べる

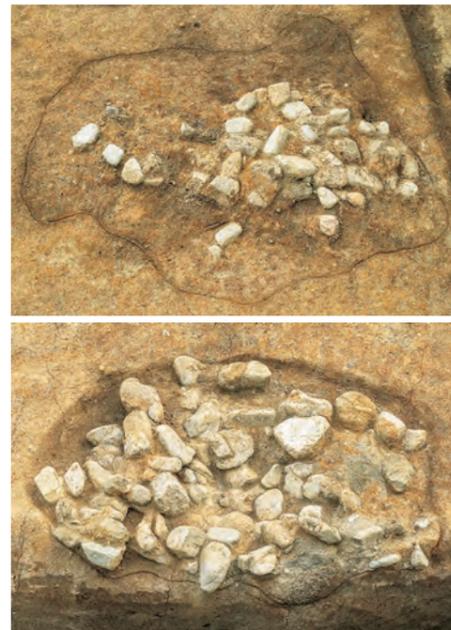
調査区西寄りの礎石据付痕跡
 ※据付穴内に根石がよく残る

北面回廊・北門 棟通り筋と南側柱筋の礎石据付痕跡12間分（23基）を検出しました。礎石はすべて抜き取られていますが、礎石を据えるための穴と根石が残存します。柱間寸法は、桁行約4.1m（14尺）、梁行約2.9m（10尺）ですが、藤原宮の中軸線が通る中央間のみ16尺となります。北門は、中央間を他よりも2尺広げて出入口としていたようです。また、中軸線から昨年度に検出した東面回廊の棟通りまでの距離は約58.3m（200尺）となり、北面回廊の東西幅は400尺に復元できます。

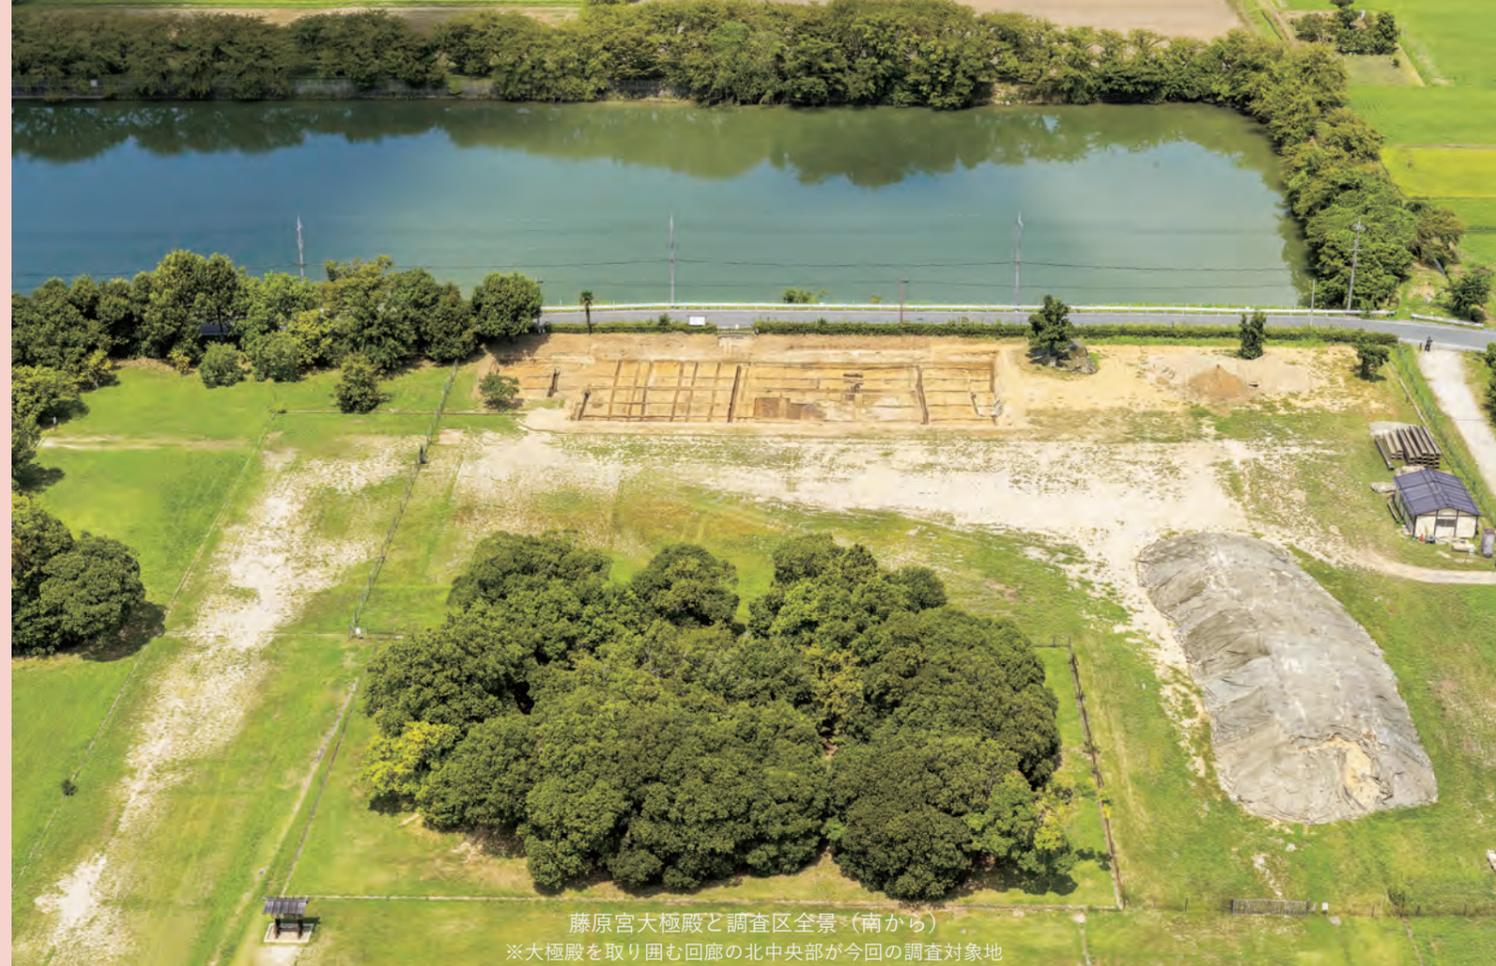
藤原宮大極殿と調査区全景（南から）
※大極殿を取り囲む回廊の北中央部が今回の調査対象地
