豊浦寺の調査

—第181-8次

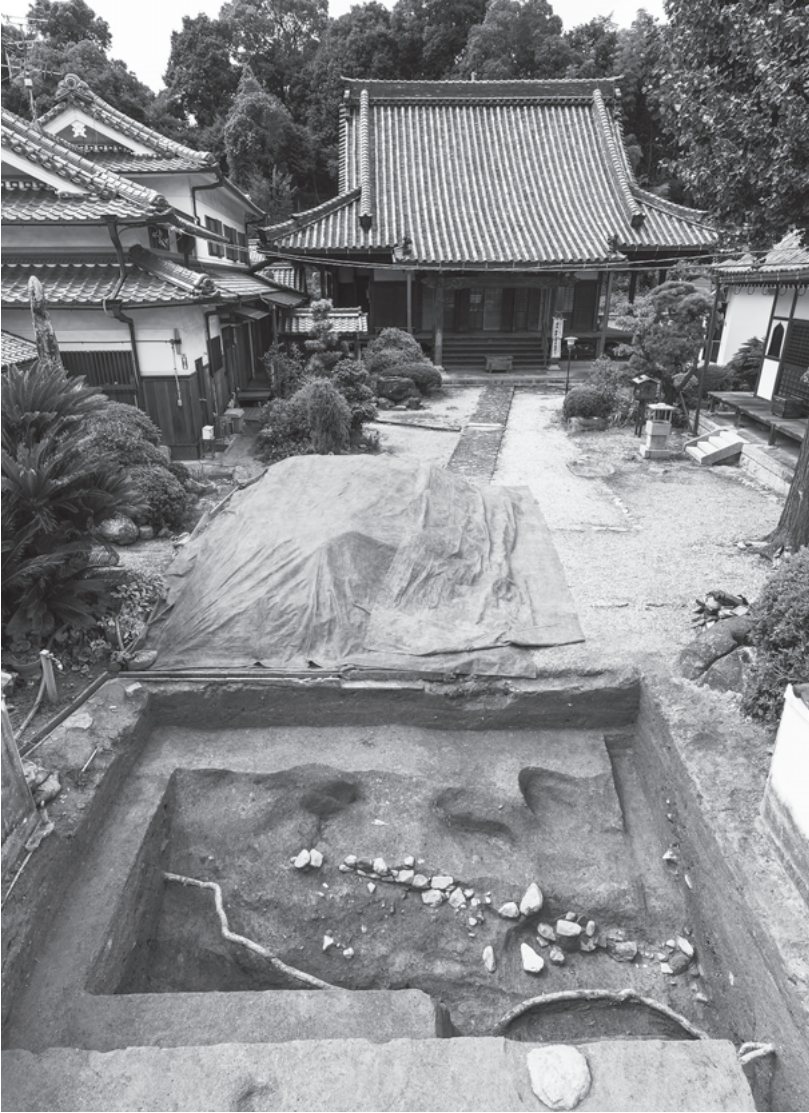
図167 第181-8次調査区全景（東から）

調査は、工事予定地を中心に、旧階段の下にあたる部分の全面を掘削しておこなった。調査区は、東西5.2m×南北5.2mであり、危険防止のため東側三分の一は上面で掘削を終えている。遺構検出後、下層確認のための断割（幅0.3m）を調査区内の2カ所でおこなっており、北壁際断割・中央断割と称している。
