興福寺境内の調査

— 第540次・第541次・第2013-32次

1 はじめに

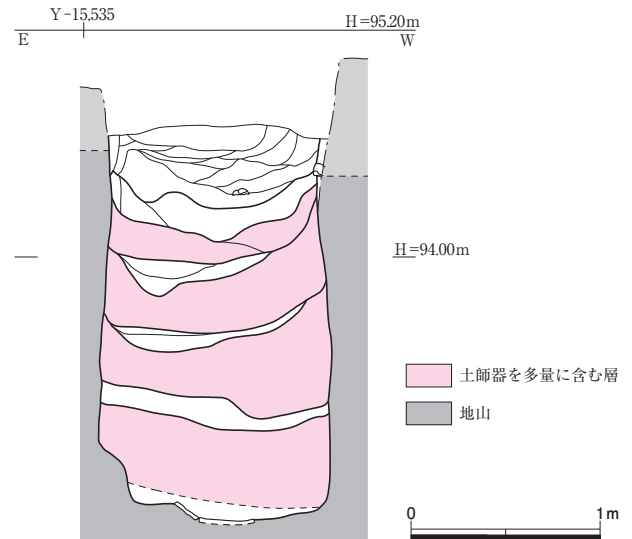
図306 円形土坑SK10600土師器投棄状況(左)と断面図(右) 1:40

円形土坑SK10600 径約1.2m、深さ約2.5mのほぼ正円形の土坑。埋土は大きく複数の単位に分けられ、検出面より50cm下から底面までの約2mの間に、数枚の砂層を挟んで、14世紀前半に位置付けられる赤土器を多量に含む(図306)。土坑の底面には平瓦を数枚敷く。井戸の可能性もあるが湧水はなく、廃棄土坑として利用されたと考えられる。

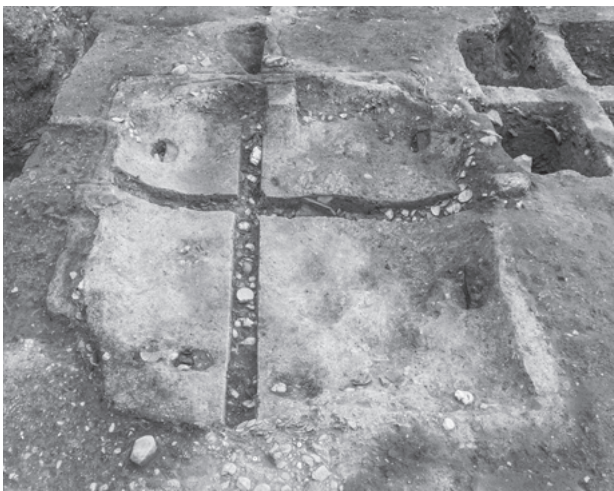
図307 方形土坑SK10630(西から)

方形土坑SK10630~10633 方形土坑を4基検出した。SK10633は調査区の北端にあり、さらに北に続く。またSK10632は長方形土坑SK10645に壊されているため、部分的な検出にとどまる。両土坑とも一辺1.8m前後の方形で、深さ約30cm。SK10630は、一辺2.6m前後のほぼ正方形で、深さは約40cm。3回の改修が認められる。形態は竪穴建物状で、白色粘土の貼床をもつ。詳細に調査した最も新しいものでは、貼床とその下の多量の土師器を重ねて埋めた土器敷きを確認し、貼床を掘り込む小穴を4基確認した(図307)。小穴はいずれも径15cm前後、深さ10cmほどで柱穴かどうか判然としない。貼床と土器敷きは2時期分が認識できる(図309)。上層の貼床は厚さ10cm前後、土器敷きは厚さ5cm前後で、下層の貼床は厚さ15cm前後、土器敷きは厚さ10~15cmである。土坑埋土および土器敷きの土器の年代は、いずれも17世紀後半から18世紀前半である。この年代観によると、SK10630の廃絶は、西室大房焼失の年代(1717年)よりも前である可能性がある。SK10631は長軸約2.1m、短軸約1.9m、深さ約0.9mで、他の方形土坑より深い。これらの方形土坑からは、土器が比較的多く出土するのみである。方形土坑相互の形態が少しずつ異なるのですべて同じ性格とはいえないが、一辺1.8~2.6mという規模や、あきらかに床面を意識したSK10630の状況から、何らかの貯蔵施

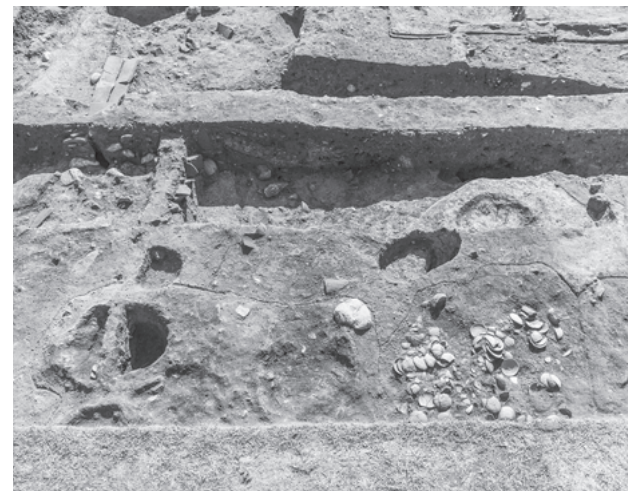
図308 竈SL10635~10637と土師器廃棄土坑SK10634(北から)

土師器廃棄土坑SK10634 径約1.5m、深さ30cm程度の円形土坑。完形の土師器が多量に出土した(図308)。廃棄土坑と考えられる。土師器は18世紀中頃のものと考えられる。

竈SL10635~10640 調査区北端付近で6基確認した。これらのうち、SL10638~10640は西室大房SB10450の基壇外装を壊す。竈の平面は長軸0.7~0.9m、短軸0.5~0.7mの小楕円形で、一端が開き、この部分が焚口と考えられる。底面には木炭片が広がり、側壁は被熱により赤化する。ただし、側壁の立ち上がりは後世にほとんど削平

されている。形態的には大きく次の2つに分かれる。すなわち、竈SL10635・10636は、それぞれ2基が一連となり、平面形状がメガネ状になる。SL10638~10640はそれぞれ1基単独である。両者は、焚口と煙り出しの方向が異なり、前者はその方向が西→東(SL10635・10636)と南→北(SL10637)があるのに対して、後者は西→東のみである。前者の2連竈は、SL10637が新しい。

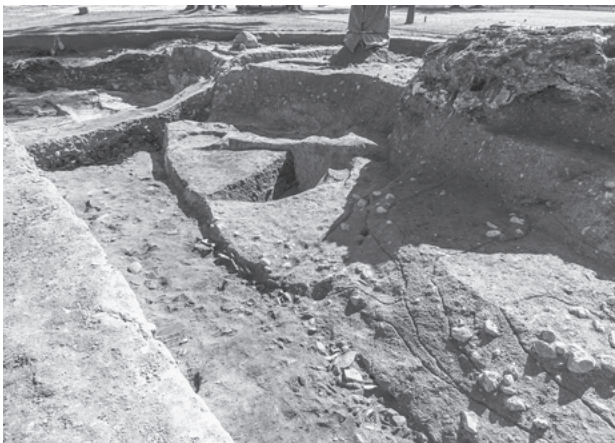
図316 北面回廊北半を壊す近世土坑群検出状況（北西から）

近世・近代の土坑群SK10651～10658 調査区北半に大小10基の土坑を検出した（図316）。大きなものは、調査区外にのび、深さは約2mに達し、小さなものは1m前後、深さ0.5m程度で、これらが重複して掘られている。これらには多量の土器と瓦を含む。特に、SK10651からは、多数の土器、瓦のほか、鉄釘などの金属製品、貝殻など食物残滓が出土した。遺物からこれらの土坑のほとんどは近世以降のものである。この上面には、大正年間の銭貨を含む造成土（黒色土）がのる。（芝）

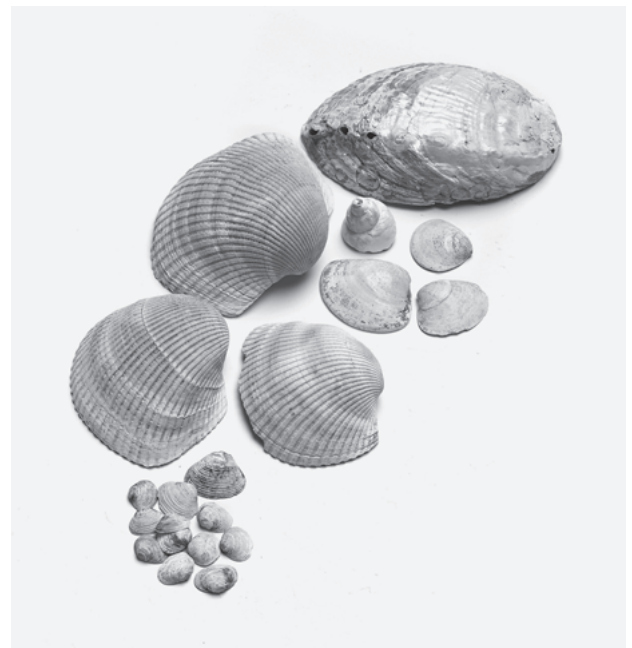
図319 第540次調査B区出土貝類

銭貨では、近世土坑群から延喜造寶1点、寛永通寶が3点、世高通寶1点出土した。また、近世土坑群の上の黒色土から一銭銅貨（大正11年）が出土した。（芝）
動物遺存体 土坑SK10651やそれを覆う黒色土から、57点の動物遺存体が出土した（図319）。SK10651からはマシジミ13点、アカガイ6点、ハマグリ5点、シジミ科3点、アワビ属1点、バイ1点、種不明の巻貝1点を同定した。貝類以外にも、マダイの歯骨、種は不明であるが鳥類の上腕骨骨幹部が出土している。黒色土からはハマグリ10点、アカガイ8点、マシジミ3点、シジミ科2点、クロアワビ1点、アワビ属1点を同定した。出土した動物遺存体は食用とされる種ばかりで、鳥類の上腕骨には解体痕跡も多数認められたことから、食糧残滓と考えられる。大型の個体が多いのが特徴的であり、殻長12.1cmのアカガイや殻長13.5cmのクロアワビも認められた。マシジミ、ハマグリ、アカガイは貝合わせができる個体も多く認められ、廃棄単位の保存性が高いことが示唆される。また、SK10651と黒色土の動物遺存体は平面的に同じような場所から出土しており、様相も共通することから、同じ遺構に由来した資料群の可能性が考えられる。（山崎 健）
