平城宮第一次大極殿院広場の調査

—第520次

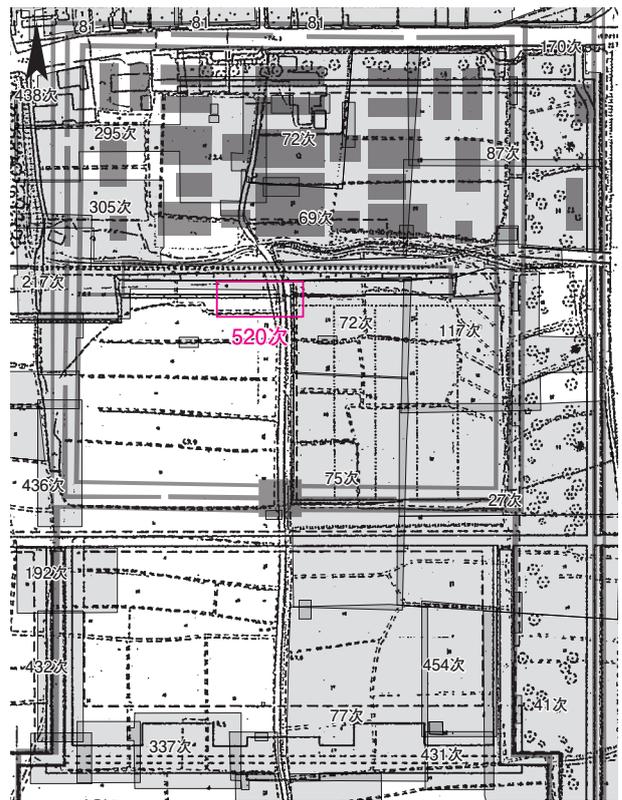
図187 第520次調査区位置図 1 : 3000

今回の調査は、第72次調査（1971年）で検出した、棧敷風の遺構と解釈されているSB7141（Ⅲ期）、Ⅰ期の第一次大極殿院の南北通路の東側溝と目される南北溝SD7142の中軸線を挟んだ対称位置における西側溝の確認を主な目的とし、区画の中軸および上記の遺構の西対称位置を含む範囲に調査区を設定した（図187）。調査区は第72次調査と第217次調査（1990年）の両調査区に挟まれる。調査面積は東西34m、南北14mの476㎡である。調査は2014年1月7日に開始し、3月18日に終了した。なお、概要は『紀要 2014』で報告している。

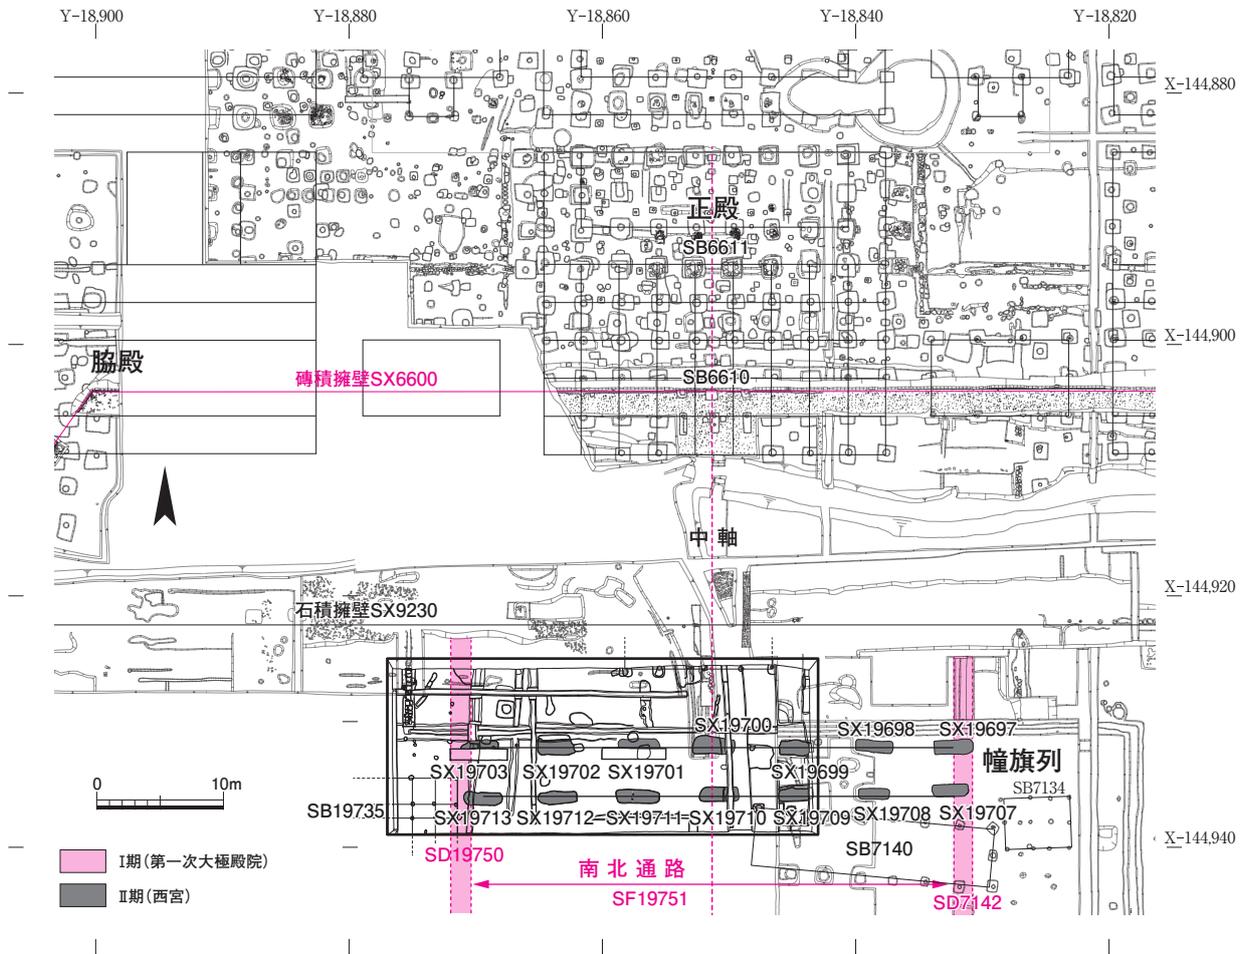
図189 第520次調査区と周辺の遺構図 1 : 600

幢旗柱穴SX19697~19703・19707~19713 調査区のほぼ中央で検出した、東西5基、南北2列に並ぶ柱穴列(図194)。第72次調査とあわせて、各列7基ずつであることが確定した。柱間寸法はともに約5.9m(20尺)等間で、南北の柱穴列の間隔は、約3.8m(13尺)。7基の中央にあたる柱穴SX19700・19710は、ほぼ区画の中軸線上に位置する(図189)。

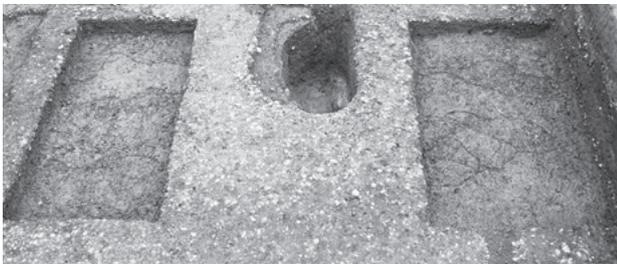
図190 I期磔敷広場SH6603Aの平面検出(西から)

礫敷広場SH6603A 磚積擁壁から第一次大極殿院の南面築地回廊まで広がる礫敷広場。今回の調査区では、主に排水溝や断割調査の断面で確認し、第一次大極殿院の中軸付近で、部分的にⅡ期の礫敷をはずして検出した（図190）。調査区の大半で、元の地形の上に直接、径約3～5cmの礫を敷いており、一部、元の地形の窪み部分では整地が確認できる。礫敷は良好に遺存するところで、約10cmの厚さが確認できるが、失われている部分も多い。調査区全体で、南に向かって緩やかに傾斜し、南に向けて排水したと考えられる。

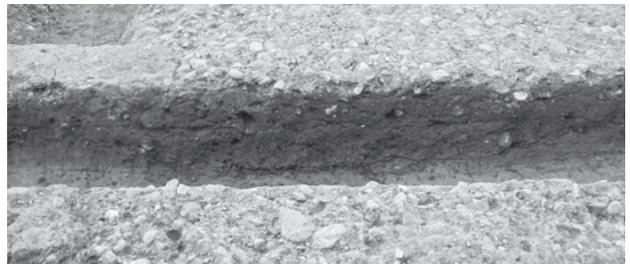
図191 西側溝SD19750(北から)

南北通路SF19751・南北通路西側溝SD19750 SD19750は調査区西北部の排水溝の断面および東西溝SD7132の底面で確認した素掘りの南北溝（図191・192）。幅約1.5m、深さ約15cm。第一次大極殿院の区画中軸を挟んだ対称の

位置で、同様の南北溝SD7142を検出しており(第72次調査)、これを第一次大極殿院南門から大極殿へ至る幅約38mの南北通路の東側溝と想定していた。今回、検出したSD19750は西側溝にあたり、両側溝を検出したことで、南北通路SF19751の存在が確認された。南北通路の幅は約38.5m(130尺)。SD19750は磔敷広場SH6603Aの磔敷の上面から掘り込んでおり、通路部分とそれ以外の部分で舗装の違いは確認できない。またII期の整地土が溝埋土の直上にあることから、I期の間は存続していたと考えられる。なおSD19750は磚積擁壁の斜路南端部よりも北方で確認しており、この点は大極殿院の中軸および磚積擁壁の上下の動線を示す重要な知見である。

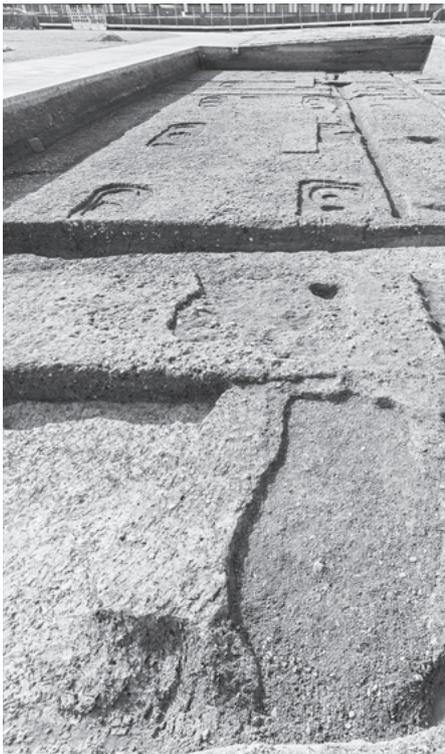
图194 幟旗柱穴列とII期礫敷広場SH6603B (東から)

磔敷広場SH6603B 石積擁壁SX9230から西宮の南面築地回廊SC3810まで広がる磔敷で、調査区全体で良好

に遺存する(図194)。調査区の大部分で、I期の磔敷上に、厚さ約5cmの整地を施し、その上にさらに径5cm程度の磔を約5~15cmの厚さで敷く。調査区西部の一部では、I期の磔敷上に、II期の磔敷が直接敷かれる。南に向かって緩やかに傾斜しており、南に向けて排水したと考えられる。なお、III期の磔敷は確認できず、II期のものを踏襲したと推察される。

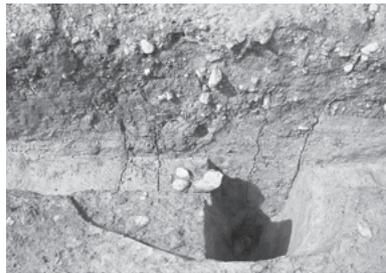
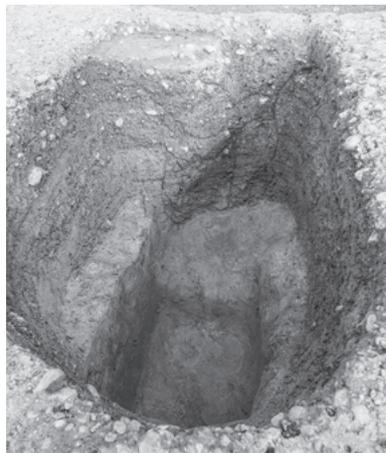
图195 幟旗柱穴SX19700断割 (東から)

图196 幟旗柱穴SX19710断割 (西から)

また掘方と柱位置の関係にも特徴の違いがみられる。南側のSX19710では、掘方の北壁や東西の壁に接する位置に柱を立てるが、北側のSX19700では掘方の壁から離して柱を立てている(図195・196)。

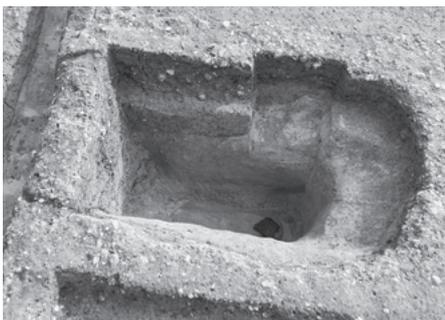
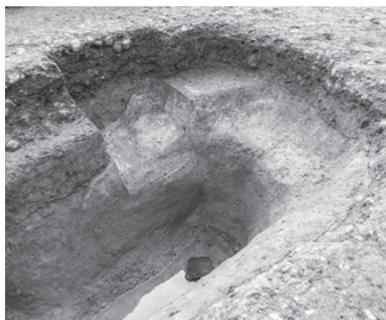
图197 幟旗柱穴SX19700断割 (北から)

图198 幟旗柱穴SX19700断割 (北東から)

また柱穴SX19700では掘方内の西脇柱部分に段が確認でき、これは構築物の設置のために設けられた作業場の可能性がある(図197・198)。

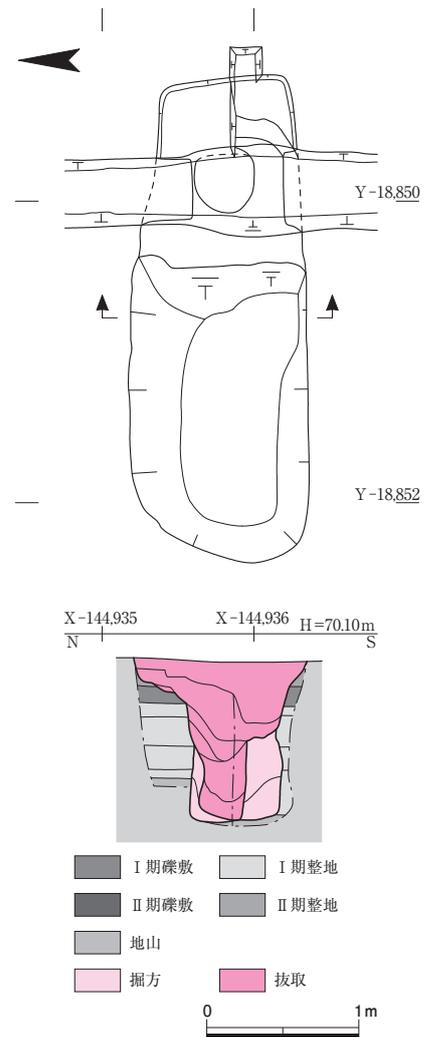
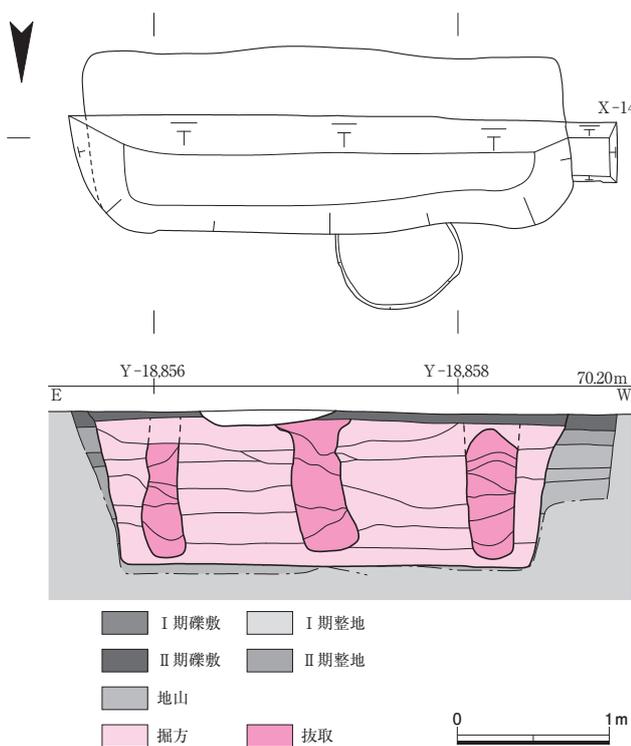
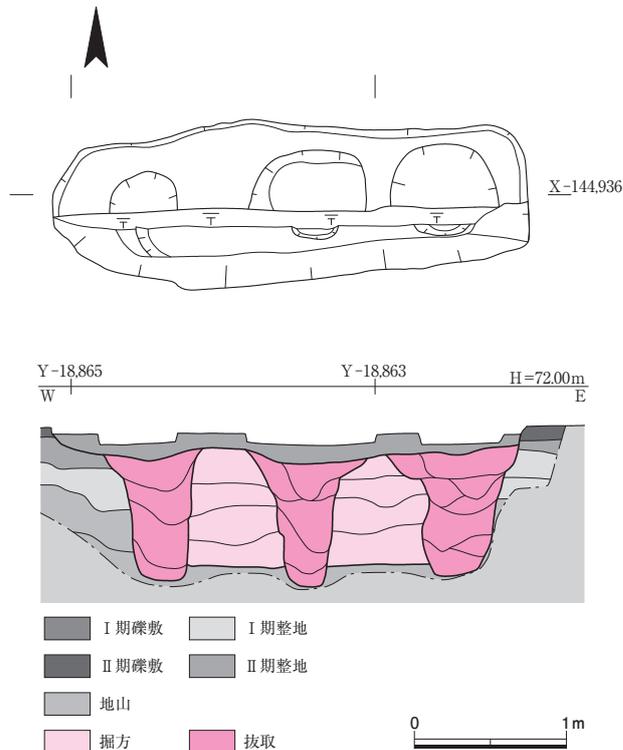
图199 幟旗柱穴SX19700断面図 1 : 50

図200 幢旗遺構SX19701断面図 1:50

図202 幢旗遺構SX19712断面図 1:50

列で東西約3.0m、南北約1.2m、南側の柱穴列で東西約3.0m、南北約1.0mを測る。断割調査から、掘方の深さは約1.0mで、各柱穴の柱掘方の底面がほぼ揃う(図199・200・202)。各柱掘方は3つの抜取穴を有し、それぞれの抜取穴の間隔は約1.0m、柱抜取穴から想定される柱径は約25~30cmである。掘方部分・抜取部分ともに、礫敷の上面から約5cmの深さまで埋め戻し、これより上は礫で埋めており、再舗装と考えられる。なおSX19697~19703・19707~19713のいずれの柱穴においても、複数回の掘方・抜取穴は確認できない。

また、院政期の儀式の様子を反映していると考えられる「文安御即位調度図」（図208）には、中央の柱と2本の脇柱を持つ構造の幢旗が描かれ、高さは「三丈」（約9m）と伝える。この3本の柱をもつという特徴も、SX19701・19712で確認された、3つの抜取穴と対応する。

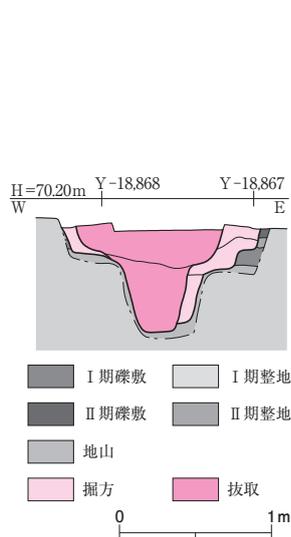
図204 柱穴SP19720断面図 1:50

柱穴SP19720 調査区の西北部で検出した掘立柱の柱穴。柱掘方は一辺約1.5mの隅丸方形で、深さは約30cm。柱の部分のみ約80cmの深さとする(図204)。現状、これと組み合わせる柱穴を検出しておらず、区画中軸線を挟んだ対称位置においても、同様の遺構は確認できない。幢旗など単独の柱による構築物の可能性も推察されるが、その詳細は不明である。

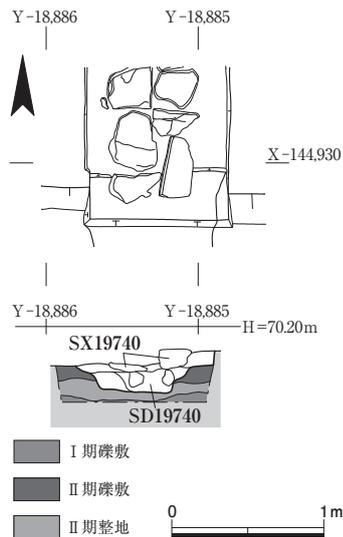
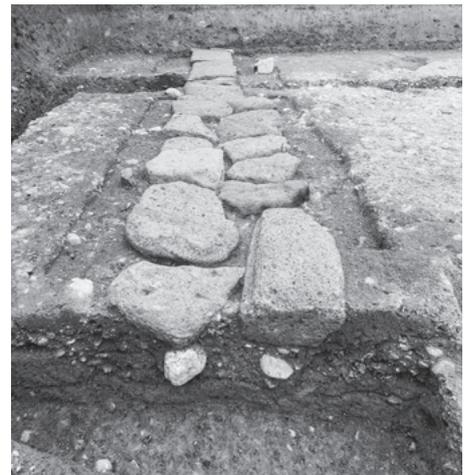
図205 石敷列SX14341・南北溝SD19740断面図 1:50

図206 石敷列SX14341と南北溝SD19740 (南から)

石敷列SX14341 調査区の西北部で検出した凝灰岩の切石の石敷列で、今回の調査区で約4m分を検出し、第217次調査とあわせ、総長5.4mとなった(図205・206)。凝灰岩の幅は約50cmで、二上山産と春日山地獄谷産と推定される。一部の凝灰岩には、石敷列には不必要な欠き込みがあり、基壇の羽目石などを転用した可能性がある。

また後述の南北溝SD19740と関連し、溝の蓋石の可能性も想起しうるが、SX14341の据付掘方がSD19740を壊しており、南端から約2m部分は幅約20cmの凝灰岩が2列に並び、かつ下層の溝のほうが凝灰岩より幅が広いことから、蓋石の機能を果たし難く、この可能性も考えにくい(図205・206)。このほか、区画や中央通路を示すため

南北溝SD19740 調査区の北西部、石敷列SX14341の下層に幅約40cm、深さ約15cmの素掘りの南北溝を確認した(図205・206)。調査区の北方へ延びると推定される。径3~5cmの礫が詰まる状況が確認できるが、Ⅱ期の礫敷との区別は明瞭ではないため、人為的に礫を詰めた礫詰暗渠であるのか、素掘りの開渠に礫が入り込んだのかについては判然としない。

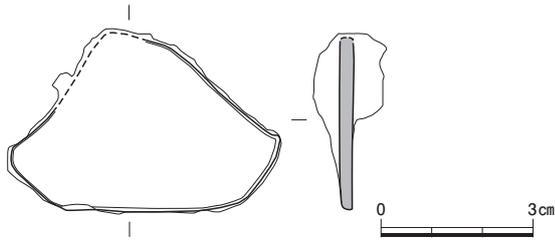
図207 第520次調査出土火打金 2:3

遺物包含層から鉄製の火打金1点、鉄角釘2点、耕作溝から鉄角釘1点が出土した。鉄角釘はいずれも頭部が欠損する。図207は火打金と考えられ、薄い鉄板を台形状に整形する。左側辺がやや内彎ぎみだが、錆膨れにより判然としない。幅4.7cm、高さ3.0cm、厚さ0.3cm。平城宮および京での火打金の類例は、内裏東方の基幹排水路SD2700（『昭和61年度 平城概報』）や西一坊坊間路西側溝SD920¹⁾にある。

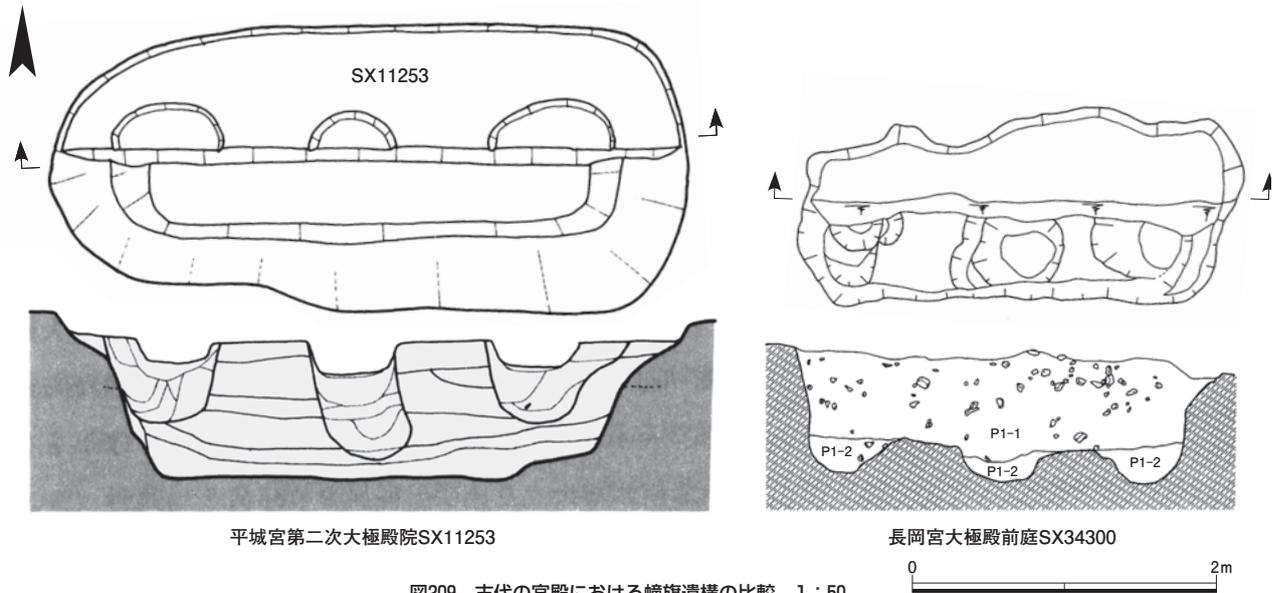
図209 古代の宮殿における幢旗遺構の比較 1:50

平城宮第二次大極殿院(図209左) SX9151・9168・11259・11260、SX11252～11258が幢旗の遺構とされ、前者は第二次大極殿の四隅に位置し、光仁天皇の即位式にともなうもの、後者は大極殿の前に東西に並び、桓武天皇の即位式にともなうものとする。SX19697～19703・19707～19713は後者と特徴を一にするため、これを比較対象とする。SX11252～11258は、大極殿の基壇南端から23.6m(80尺)に位置する。柱掘方の規模は東西約4.0m、南北約2.0mで、相互の柱穴の間隔は一定ではなく、7.1m(24尺)～7.7m(26尺)。1つの掘方に3つの抜取穴が確認できる。断面観察によると柱穴ごとに掘方の深さが異なり、中央柱のみやや深い。中央の柱と脇柱の間隔は約1.25mである。また、ともに掘方の底面まで抜取穴が延びず、掘方底面に直接柱を立てた形跡はみられない。

長岡宮大極殿前庭²⁾(図209右) 大極殿の基壇南端から29.5mに位置する。柱掘方の規模は東西約3.0m、南北約1.1mで、相互の柱穴の間隔は約6.0m(20尺)等間。確認された掘方の深さは約60cmで、掘方の底面は平坦ではな

く、柱位置のみ窪んでいる。掘方の大半に礫が詰まっており、抜取穴は掘方の底面でのみ確認したと報告されており、掘方に詰まる礫は礫敷のものと判断しており、掘方に詰まる礫は礫敷のものと判断している。中央柱と脇柱の間隔は約1.0～1.2m。また幢旗が複数回立てられた痕跡はうかがえないとする。

比較 平城宮第二次大極殿院の遺構は、即位に関わる一時的・仮設的なもの、長岡宮の遺構は、元日朝賀にともなうと解釈されている。いずれの幢旗の遺構においても、複数回の幢旗柱穴の掘削は確認できない。

一方、長岡宮の遺構では、個別の柱の抜取穴がみえず、掘方の底部にのみわずかに残る。この点から、中央柱・両脇柱を個別に抜き取ったのではなく、3本セットで柱を抜き取った可能性、あるいは幢旗を固定するための常設の構築物を抜き取った可能性が考えられる。
