平城京左京三条一坊一坪の調査

— 第522次

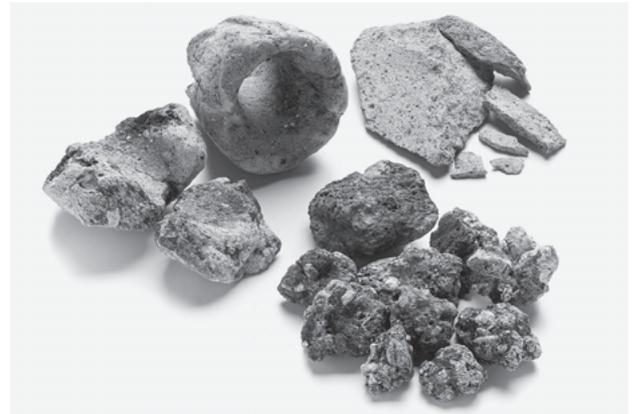
図235 炭層出土の冶金関連遺物

遺物は、輪の羽口片のほか、褐色や灰褐色を呈する鉄滓片、炉壁片、金床石(安山岩)の剥片などである(図

235)。いずれも完形のものではなく、碎片が多い。内容から、これらは一坪西北部の鉄鍛冶工房群に由来する遺物と考えられる。またここから、炭層は、鉄鍛冶工房群の廃絶後にその残滓を含む廃土で坪内のくぼみ状の低地部分に地ならしを施した痕跡と推察される。(芝康次郎)

「2 基本層序」で言及した炭層から冶金関連遺物が出土した。これらは、炭層に設けたサブトレンチ(東西方向2本・南北方向2本の計4本)より採取した土壌(土囊袋66袋分)から、水洗選別作業により回収したものである。

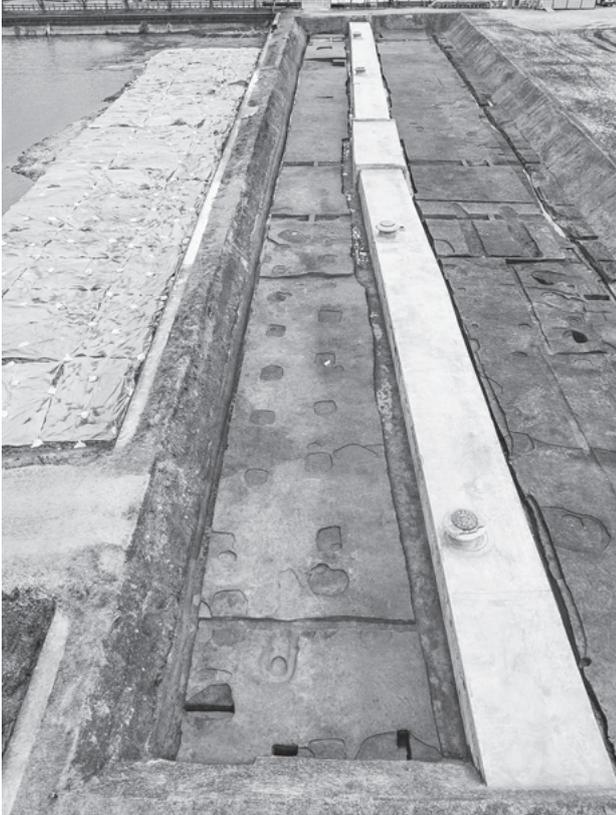
図236 SB10560・SB10561柱穴検出状況（北から）

次に、新たに掘立柱建物3棟などを検出し、坪の東辺付近における土地の利用状況の詳細があきらかになった。全体的に遺構密度が低いなかで、調査区北半(坪内道路SF9660以北)では比較的多くの建物などを検出した。特に南北棟掘立柱建物SB10560とSB10561は重複しており共存はしえず、土地利用状況の時期的変遷を示唆するものといえる。柱穴どうしは重複しないため両者の先後関係は確定しがたいが、残存している柱穴の深さは概

してSB10560のものの方が深い傾向にあることから、SB10560が先行し、その廃絶後にSB10561が建てられた可能性も指摘できる。また、東西棟掘立柱建物SB9900とSB10555は柱穴同士が重複しており、SB10555が先行することが確かめられる。さらに、SB10555の東側柱列とSB10560の西側柱列とが柱筋を揃えていることから、両者が一連の計画のもとに設計・建造され、同時期に機能していた可能性も考えられる。以上を勘案すると、SB10555・10560のペアからSB9900・10561のペアへの建て替えといった様相を想定することも、あるいは可能であろう。広場といっても構造物がまったくなかったわけではなく、坪の東北隅付近を中心に若干ながら建物の存在が確認され、かつそれらの計画的な建て替えの様相が推察されることは、この坪の性格や土地利用の状況を解明するための重要な知見といえる。また、SB9900は第486次調査で西側の一部を検出していたものであり、当調査でその東延長部分を検出し、桁行規模を確認したことも成果の一つである。
