イースター島モアイ石像の保存科学的研究

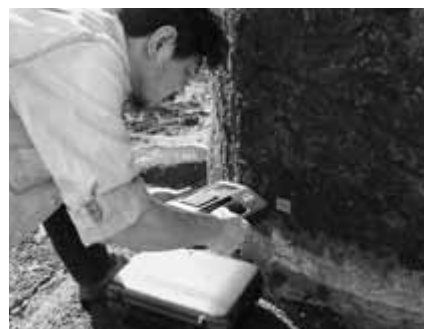
図36 測定風景(赤外線吸光度)

石材の表面状態を把握するため、実体顕微鏡等を用いた目視観察を実施し、併せて顕微鏡撮影をおこなった。また、劣化の大きな要因となる石材の乾湿状態の日変化を調べるため、赤外線吸光度計による吸光度測定、赤外線熱画像法による石材表面温度測定、およびデータロガーによる外気の温湿度測定を経時的におこなった。一方、肉眼では把握しきれない表層から内部の状態を調べるた

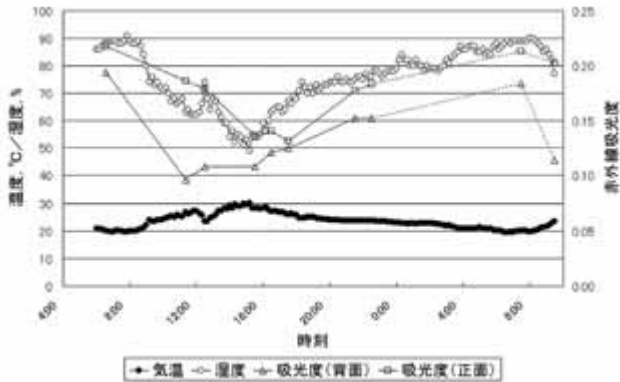
図37 外気温湿度と石像の赤外線吸光度の日変化

図37は外気の温湿度の日変化と石像の赤外線吸光度の日変化を示したものである。外気の湿度変化は、相対湿度でほぼ50%から90%と変化が大きい。外気の湿度が最も高くなる夜間に、赤外線吸光度の値が高くなっており、石像に水分が吸収されるのが明らかである。

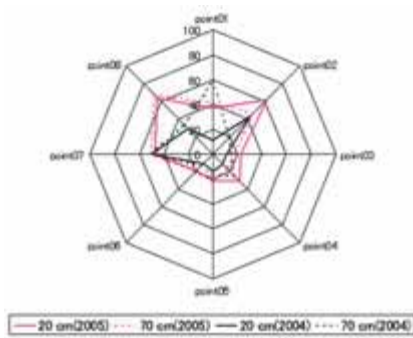
針貫入勾配の測定結果 2004年3月に処理前に実施した針貫入試験結果と処理後1年経過した2005年3月の試験結果の一例を図39に示す。図のpoint01は正面中央で、point05は背面中央を示し、それぞれはモアイを上から見た測定位置を示す。含浸強化処置前と後では処置の効果が明確に示されているが、なかには表面状態により含浸が十分でなかったものもある。平城宮跡の建築部材

図39 モアイ石像の針貫入勾配

や古墳の石棺材などに用いられたドンズルポー累層産の凝灰角礫岩では、針貫入勾配は10 - 15N/mm前後 (41 - 60 kgf/cm²) とモアイの凝灰岩の弱い部分とよく似た値を示している。
