平城宮東区朝堂院東門の発掘調査

独立行政法人 国立文化財機構
奈良文化財研究所都城発掘調査部

調査地：特別史跡平城宮跡東区朝堂院地区

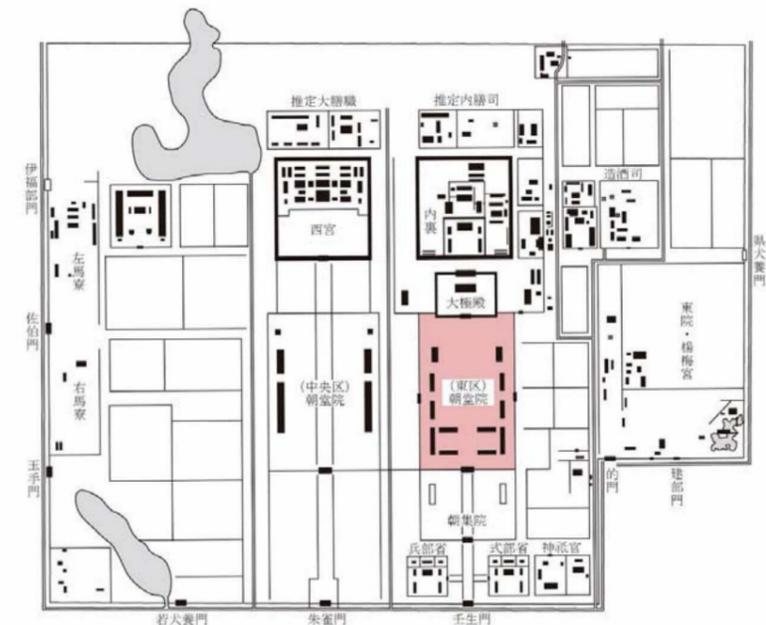
図1 奈良時代後半の平城宮（井上和人『日本古代都城制の研究』所収図に加筆）

奈良時代後半の平城宮には、儀式や饗宴の場である中央区と、朝政の場である東区の 2 つの朝堂院があったと考えられています。東区朝堂院は第二次大極殿院の南側に展開した南北約 284m、東西約 177m の区画内に、計 12 棟の朝堂が東西対称に並び、南には南門を構えていました（図 1）。

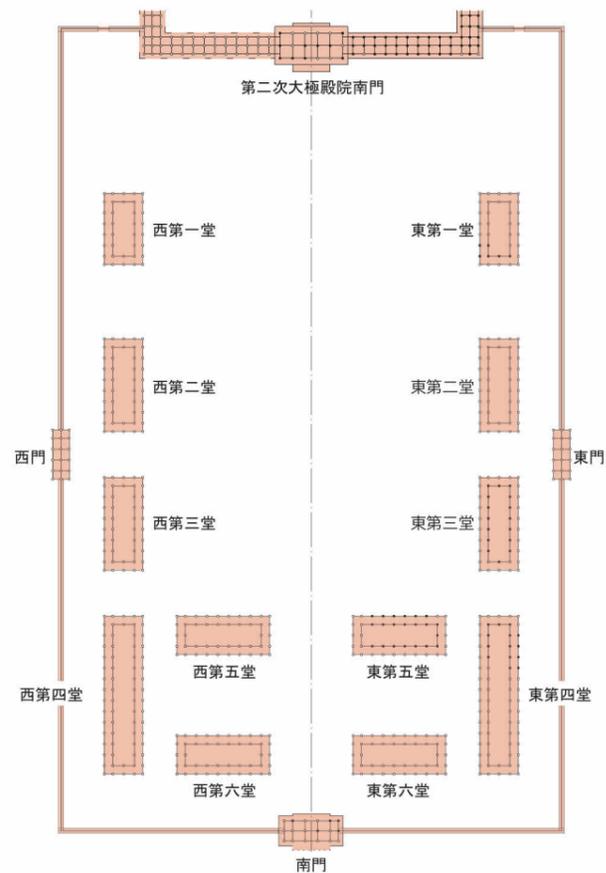
図2 奈良時代後半の東区朝堂院配置図

東区朝堂院地区では、1980～90 年代にかけて、地区東半を中心に発掘調査をおこない、奈良時代前半から後半にかけての朝堂、南門の規模やその変遷、区画を仕切る一本柱塀から築地塀への変遷などがあきらかになりました（図 2）。また、東西の建物にかこまれた朝庭部は礫敷や一部で瓦敷の舗装であったことがわかっています。

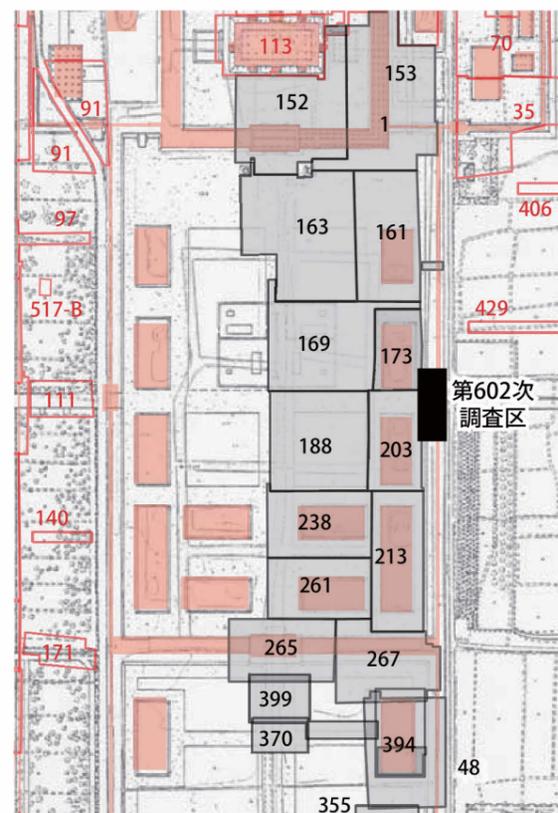
図3 平城第602次調査区と周辺の既調査区

朝堂院地区の東に開く東門は、1989 年の調査（第 203 次調査）の際に、部分的に調査をおこない、基壇の南北規模があきらかになりました。今回の調査では、基壇の東西規模に加えて、東門の南北に取り付くと想定される築地塀の遺構をあきらかにすることを目的として、調査区を設定しました（図 3）。調査は 2018 年 10 月に開始し、現在も継続中です。

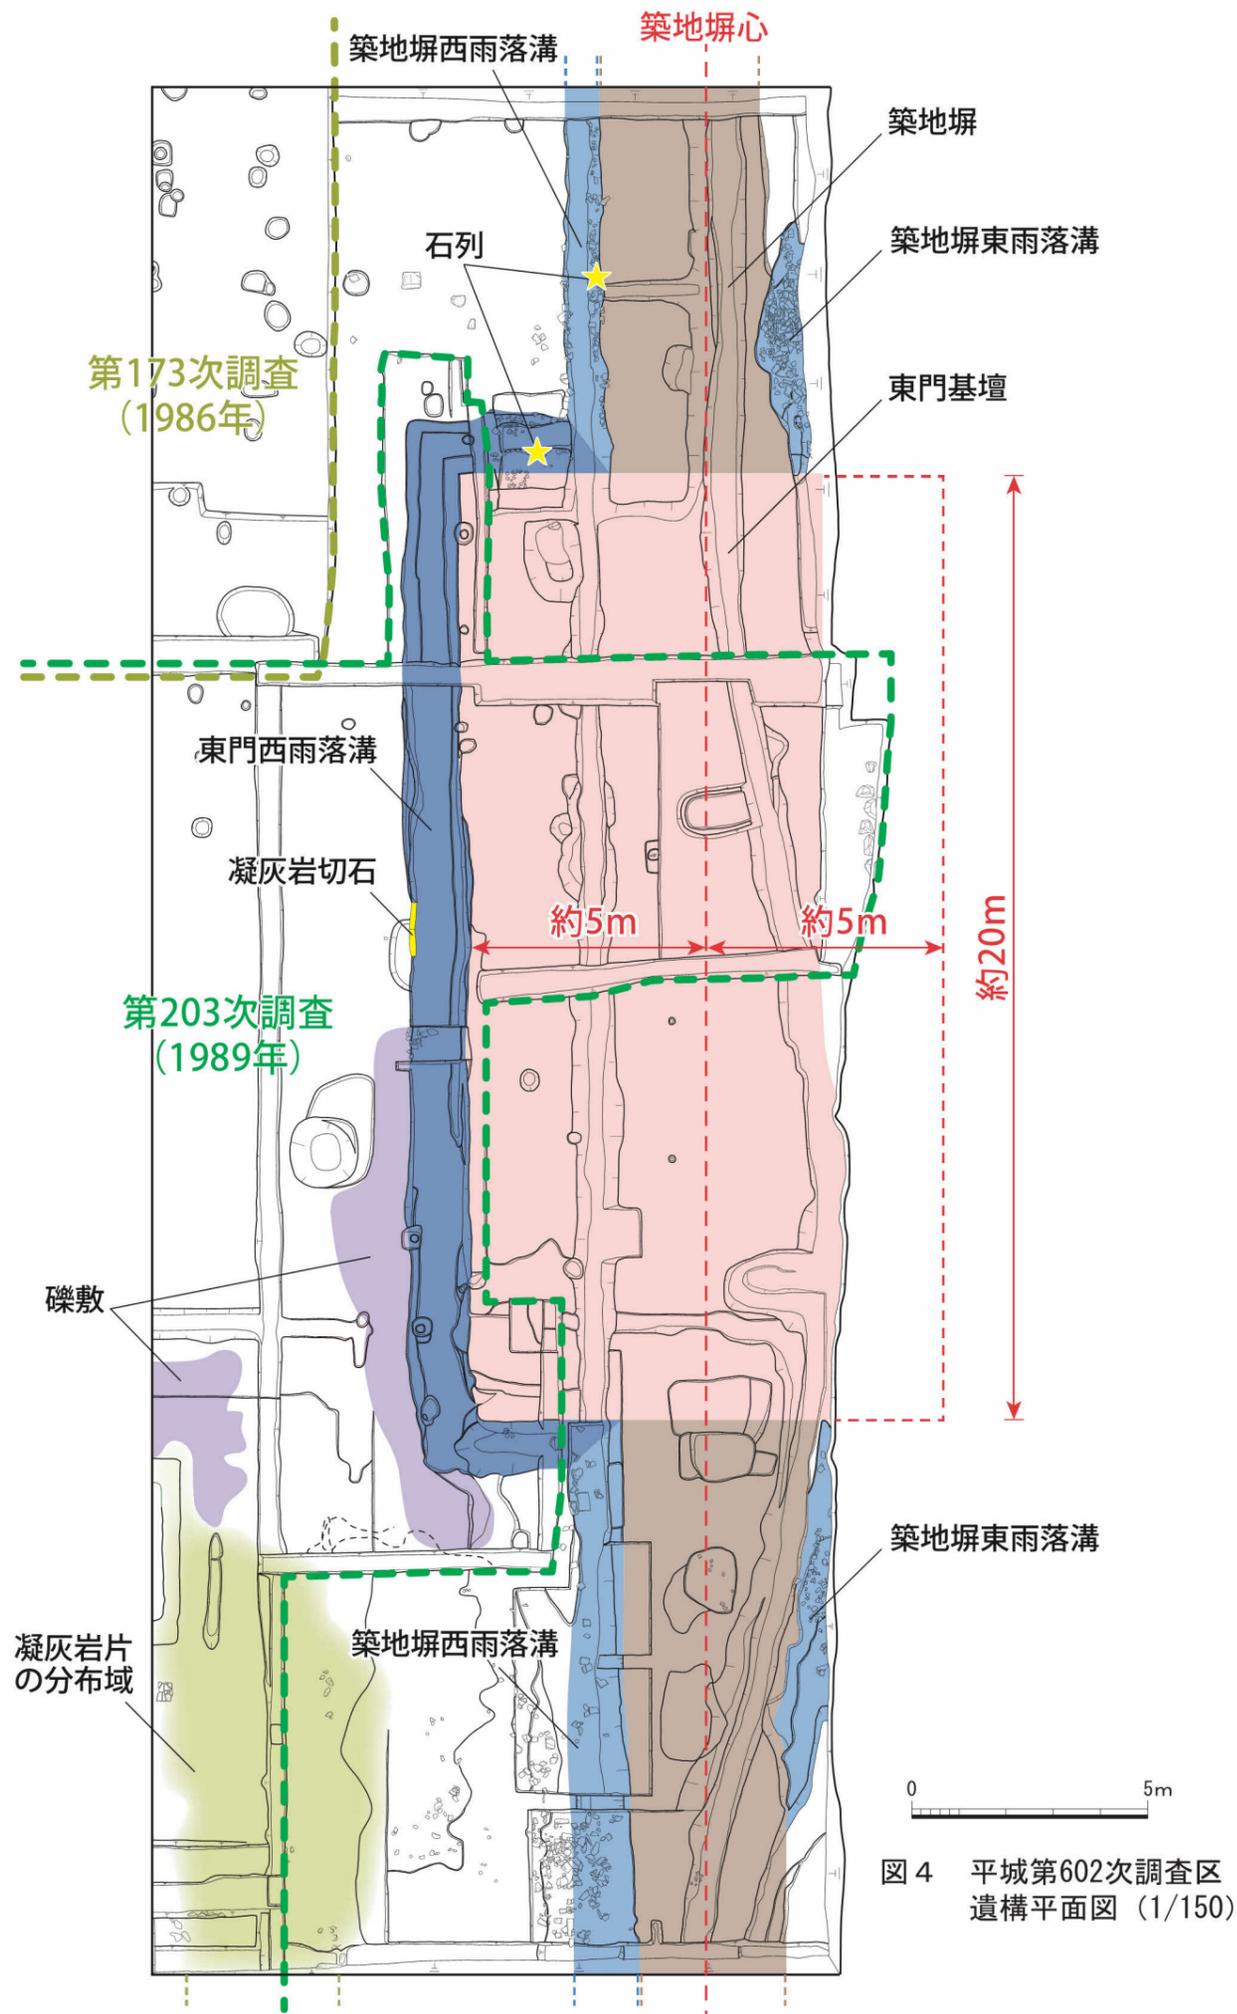
図4 平城第602次調査区遺構平面図 (1/150)

今回の調査では、奈良時代後半の東門基壇、築地塀、雨落溝、朝堂院内に散乱する凝灰岩片の分布域を検出しました。

基壇 調査区中央部で検出した東西約 7.5m、南北約 20m の基壇。東側は水路によって壊されています。後世に大きく削平され、礎石や根石、据付掘方などは残っていませんが、約 20cm 分の厚さで基壇の積土を検出しました。

雨落溝 調査区中央部で基壇西半をめぐるように検出した幅 1.0～1.2m、東西約 4.5m、南北約 22m、深さ 0.2～0.4m のコの字形の溝。北側の雨落溝は素掘溝で、溝の基壇側に拳大の石列を検出しました。西側の雨落溝では、中央付近で溝の西肩に原位置を保つとみられる凝灰岩の切石を確認しました。南側の雨落溝は素掘溝で、多量の瓦が出土しました。築地塀の西雨落溝と流路は一連で、北から南へ排水します。

築地塀 調査区東の南北それぞれで検出した築地塀。基底部幅は約 3.0m で、軟質土と礫混じりの硬質土を約 10cm ごとに交互に積んでいます。築地塀の東西には雨落溝が並行します。築地塀は調査区外の北および南へ続きます。

西雨落溝 調査区北および南の築地塀西側で検出した南北素掘溝。東門の雨落溝に接続し、調査区外の北および南へと続きます。調査区北の雨落溝は、幅約 0.7m、深さ 0.1～0.2m で、今回の調査では長さ約 7.5m 分を検出しました。溝の東肩に拳大の石列を検出し、東門の雨落溝で検出した石列と一連と考えられます。後世に溝は大きく壊されていますが、多量の瓦が出土しました。調査区南の雨落溝は、幅約 1.0m、深さ 0.3～0.5m で、今回の調査では長さ約 11m 分を検出しました。溝は上下 2 層にわかれ、ともに多量の瓦が出土しました。

東雨落溝 調査区北および南の築地塀東側で検出した南北素掘溝。調査区北の雨落溝は、幅約 0.8m、深さ 0.2～0.3m で、北端および東端は後世に大きく壊されていますが、今回の調査では長さ約 5.0m 分を検出しました。溝からは多量の瓦が出土しました。調査区南の雨落溝は、幅約 0.6m、深さ 0.1～0.3m で、南端および東端は後世に大きく壊されていますが、今回の調査では長さ約 8.0m 分を検出しました。溝からは瓦が出土しました。

東雨落溝は東門基壇との交点で溝が途切れることから、西雨落溝と同様に、本来は東門の東雨落溝に続いていたとみられます。

凝灰岩片の分布域 調査区西南隅で東西5～6m、南北約9mの範囲で、凝灰岩片の分布を検出しました。朝堂（東第三堂）の東側に位置します。礫敷よりも下層にあり、東第三堂付近では厚さが約5.0cmで、東に向かって薄くなっていきます。長辺が10cmほどの凝灰岩片もありました。朝堂や東門の基壇外装に関わるものとみられます。調査区外の南へと続きます。

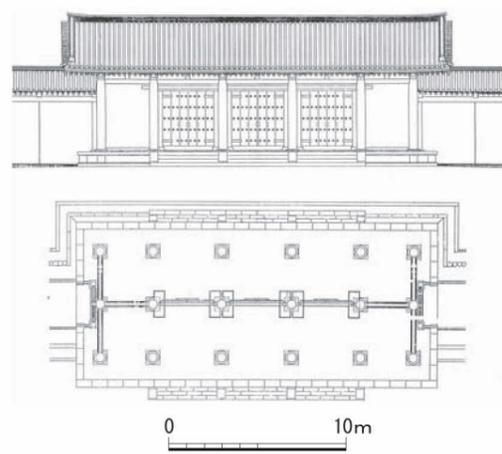
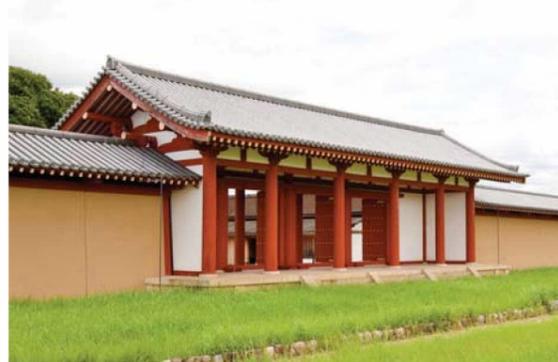
図5 東院南門 (建部門)
上: 復原立面図・平面図 (『年報1995』所収図を修正)
下: 復原建物南外観 (2010年)

東門の雨落溝から想定される東門基壇の南北規模は約20m（66尺）で、築地塀心から基壇西端までの距離を東へ反転させると、当初の東西規模は約10m（33尺）と復元できます。第203次調査では東門の上部構造を、桁行中央間3間をそれぞれ13尺（約3.9m）、桁行端間と梁行を10尺（約3.0m）とする5間×2間の南北棟建物と推定しました。礎石建ちで、周辺から瓦が多量に出土したことから、瓦葺と考えられます。今回の調査であきらかになった東西規模からも、この上部構造の想定^{たけるべもん}の妥当性を追認しました。平城宮内の門と比較すると、東門の基壇規模は、東院地区の東院南門（建部門）の基壇とほぼ同規模であることもわかりました（図5）。

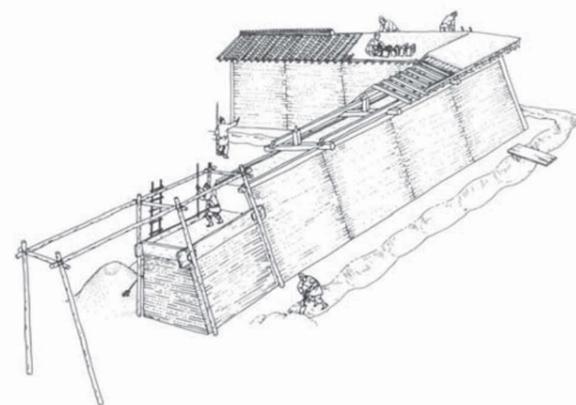
図6 築地塀の造営作業想像図
(奈文研『古代の官衙遺跡 I 遺構編』より引用)

築地塀は基底幅が約3.0mで、雨落溝から瓦が多く出土したことから、瓦葺であったと考えられます（図6）。また東門の雨落溝と流路が一連で、東門周辺では、朝堂院内の雨水を院外に排水せず、そのまま南北方向に流していたことが確認できました。
