# 藤原宮大極殿院北門・北面回廊の調査(飛鳥藤原第198次)

## 記者発表資料

独立行政法人国立文化財機構 奈良文化財研究所

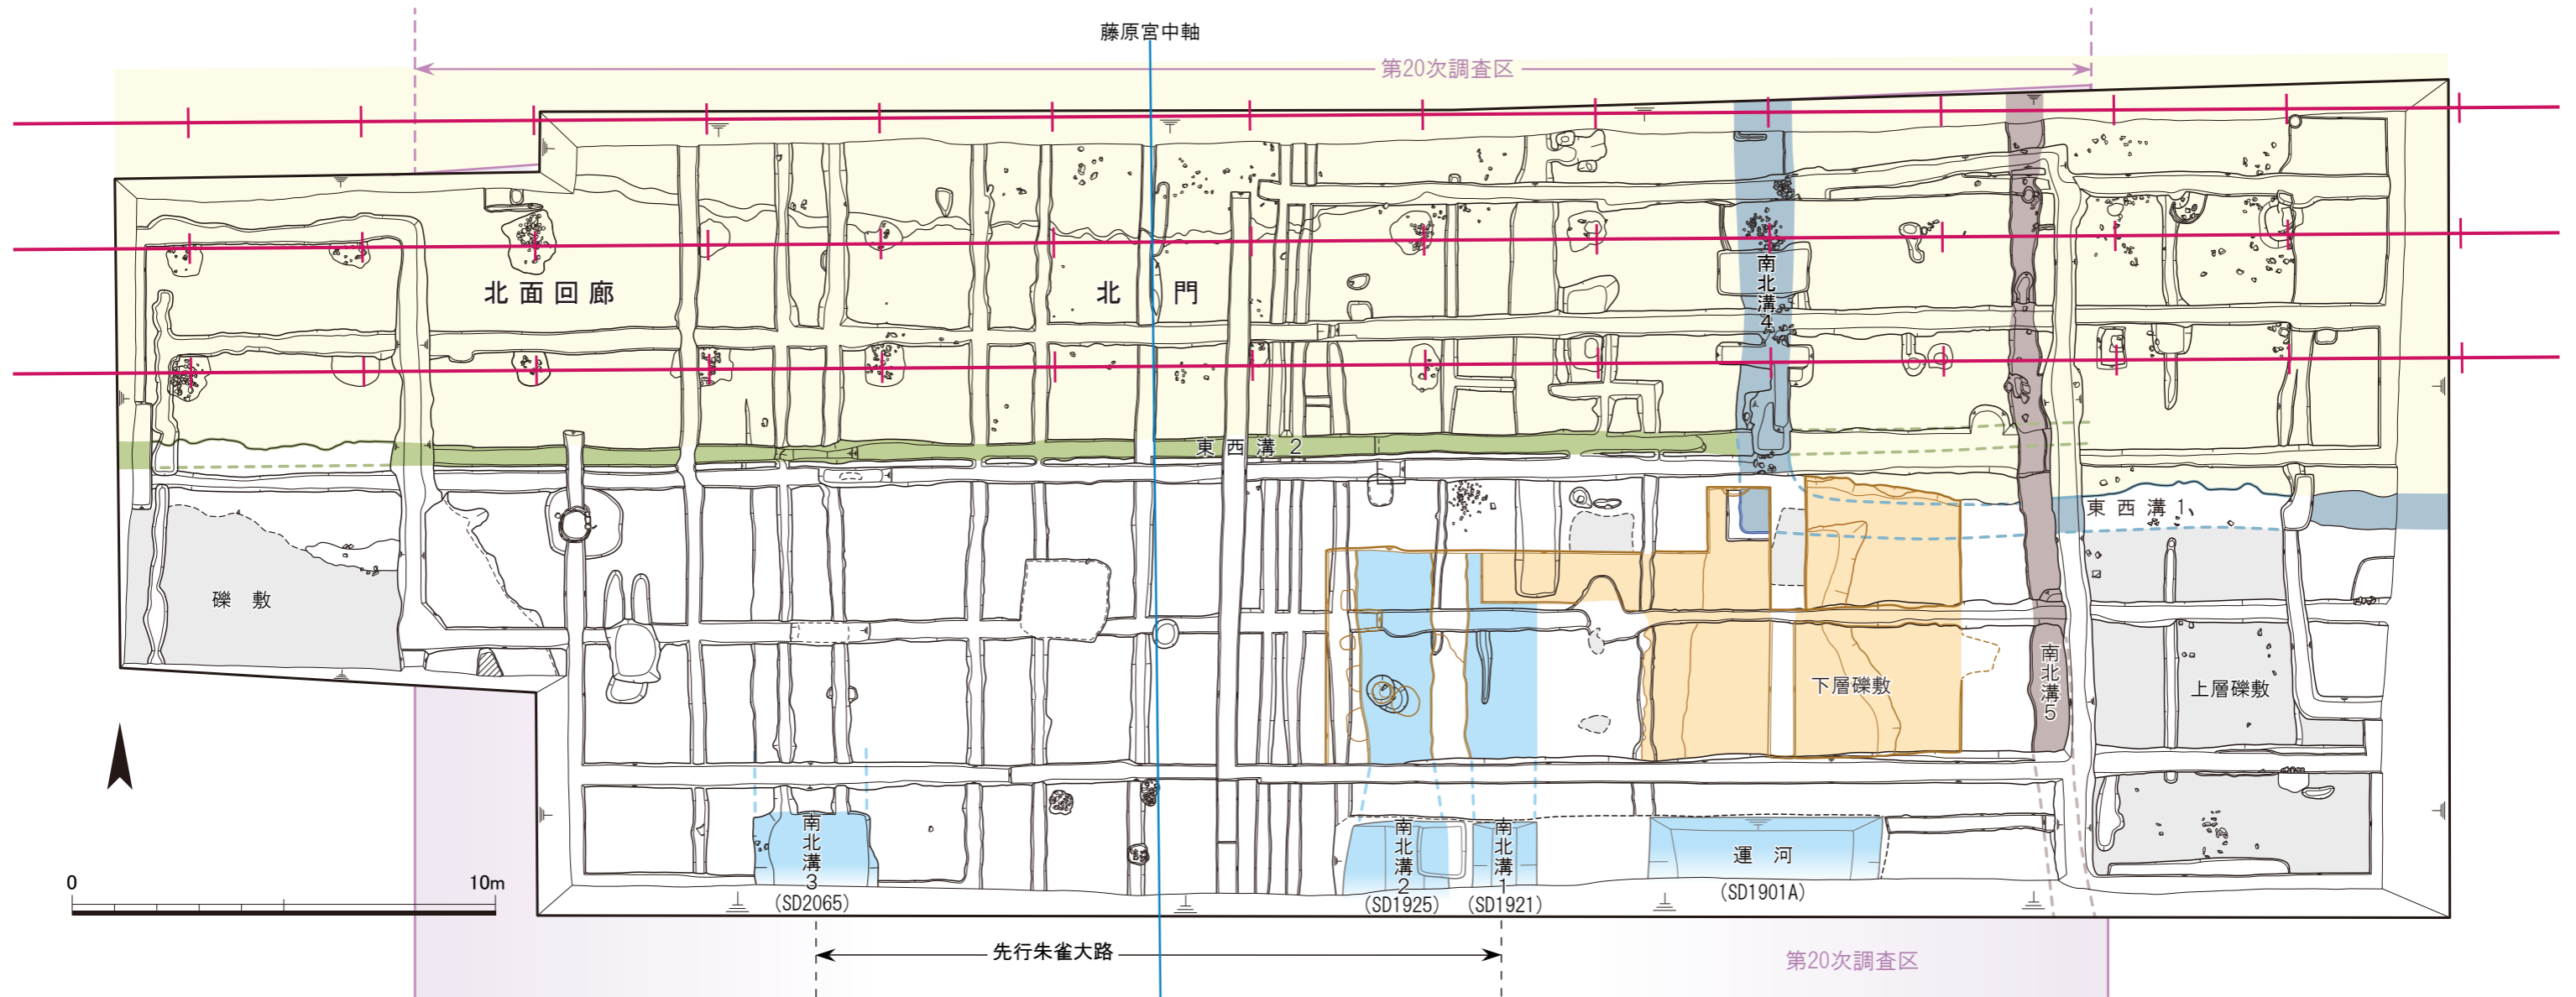
飛鳥藤原第198次遺構平面図

**北面回廊** 北面回廊の棟通り筋と南側柱筋の礎石据付痕跡 12 間分を検出した。北側柱筋は推定位置が北側の道路およびその法面下にあたるため、未検出である。いずれも礎石は抜き取られており、礎石を据え付けるための穴 (以下、据付穴) と根石を確認した。据付穴は、遺存状況の良好なもので直径 1.2m、深さ 0.2m ほどの大きさで、下部に根石として拳大の礫を詰める。

柱間寸法は大部分が桁行約 4.1m (14 尺)、梁行約 2.9m (10 尺) となるが、藤原宮の中軸線が通る中央間のみ 16 尺に復元できる (1 尺 0.291m)。中軸付近では 1 カ所を除いて根石・据付穴ともに完全に失われているが、その他の据付穴が中軸を挟んで左右対称に配置される状況から、柱間寸法を特定できた。中軸線から第 195 次調査検出の東面回廊棟通りまでの距離は約 58.3 m (200 尺) となり、北面回廊の東西幅は心々距離で 400 尺、入隅間で 380 尺に復元できる。北面回廊南側柱筋から大極殿北側柱列までの距離は約 72.8m (250 尺) となる。

**北門** 前述のように、北面回廊の中央間は他よりも 2 尺広い 16 尺に復元できる。北面回廊の入隅間の距離 380 尺を 1 間 14 尺で割り振ると 27 間で、余り 2 尺を生じる。その 2 尺分中央間を広くとり、出入口としていたとみられる。梁行方向の出は認められず、門の正確な規模は不明である。

**礫敷** 調査区の南部で、大極殿院内庭の整備にともなう礫敷が遺存する状況を確認した。礫敷はこれまで大極殿院南部では確認されていたものの、北部では今回、初めてその存在が明らかとなった。橙褐色粘質土（整地土）の上に拳大の礫を敷き詰めたもので、調査区のほぼ全面に広がる。一方、後述のように運河の上面は埋立土が沈下しており、橙褐色粘質土の下層にさらにもう一面、礫敷が存在する。下層の礫敷は黄橙色の砂質土（整地土）の上に敷き詰められており、大極殿院南部、および朝堂院北辺部の礫敷と施工方法が共通する。下層の礫敷施工後に地盤沈下が生じた運河上面を含めて、大極殿院東北隅部は改めて整地をおこない礫が敷き直されたものとみられる。

**運河** 南北溝 1 の東で検出した幅 6.0m、深さ約 2 m の素掘溝。第 20 次調査検出の SD1901A にあたり、藤原宮造営時に資材を搬入した運河とみられる。排水溝断面での確認のみで、新規の平面検出はおこなっていないが、運河の埋立土は運河の平面形状にそって大きく沈下している。前述のように、その上面で礫敷を 2 面確認した。

**東西溝 1** 調査区東寄りで検出した幅 1.5m、深さ 0.4m の素掘溝。北面回廊の南側柱筋から南へ約 4 m、棟通り筋から 6.7m に位置し、北面回廊の基壇造成後にその裾に掘られた雨水排水のための溝とみられる。平面検出した範囲は部分的であるが、調査区東端から西へ約 16m の位置で北に折れ、後述の南北溝 4 につながる。第 195 次調査で東延長部分を検出しており、東面回廊との接続部分で東面回廊にそって L 字形に南へ折れることを確認している。回廊の完成後、内庭の整備にともなって埋められている。

**南北溝4** 東西溝1の西端から屈曲して北に流れる幅1.5m、深さ0.6mの素掘溝。北面回廊の基壇土を掘り込み、溝下部に破損した瓦を詰めた後、上部を版築状に埋め戻して暗渠とする。東西溝2と重複し、それより新しい。

**東西溝2** 南北溝4より西側で検出した幅0.4m、深さ0.3mの素掘溝。東西約40mにわたって検出した。東西溝1と同様に北面回廊の基壇裾に掘られた雨水排水のための溝とみられるが、北面回廊の南側柱筋から2m、棟通り筋から4.9mに位置し、東西溝1よりも1.8m北に寄る。大部分は第20次調査時に掘削されているが、本来、南北溝4よりも東側へ延びていたとみられる。下層にわずかに残存する堆積土の状況から、南北溝4およびそれと一連の溝である東西溝1よりも先行して設けられたものと理解できる。

**南北溝5** 南北溝4の東約6mに位置する幅0.7m、深さ0.5mの素掘溝。南北約15m分を検出した。東西溝1が埋められた後、上層の礫敷が施される以前に北面回廊の基壇土を掘り込んで設置されており、内庭側にたまった水を一時的に排水する目的で掘られた溝とみられる。
