平城宮東区朝堂院東門の発掘調査（平城第602次調査）記者発表資料

独立行政法人 国立文化財機構
奈良文化財研究所都城発掘調査部

調査地：特別史跡平城宮跡東区朝堂院地区

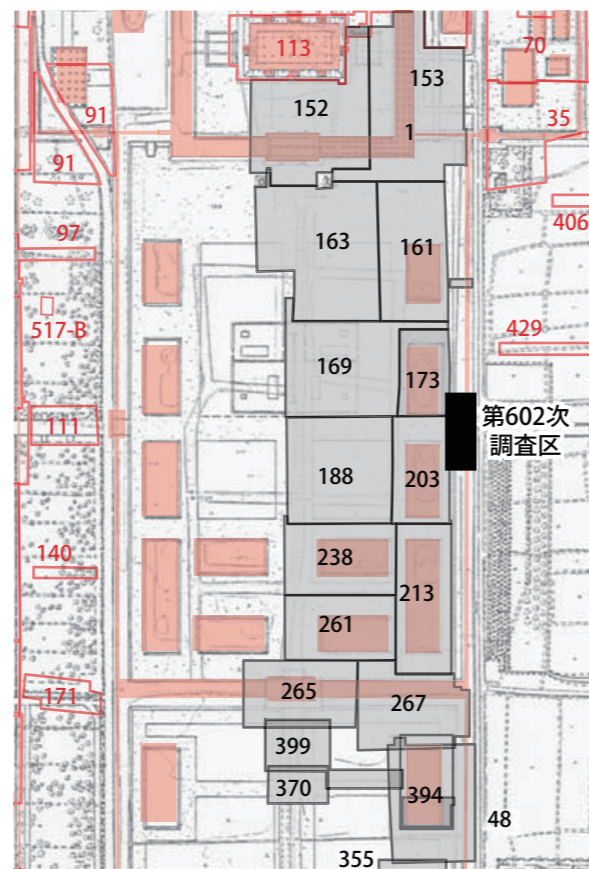
図3 平城第602次調査区と周辺の既調査区

朝堂院地区の東に開く東門は、1989年の調査（第203次調査）の際に、部分的に調査をおこない、基壇の南北規模があきらかになりました。今回の調査では、基壇の東西規模に加えて、東門の南北に取り付くと想定される築地塀の遺構をあきらかにすることを目的として、調査区を設定しました（図3）。調査は

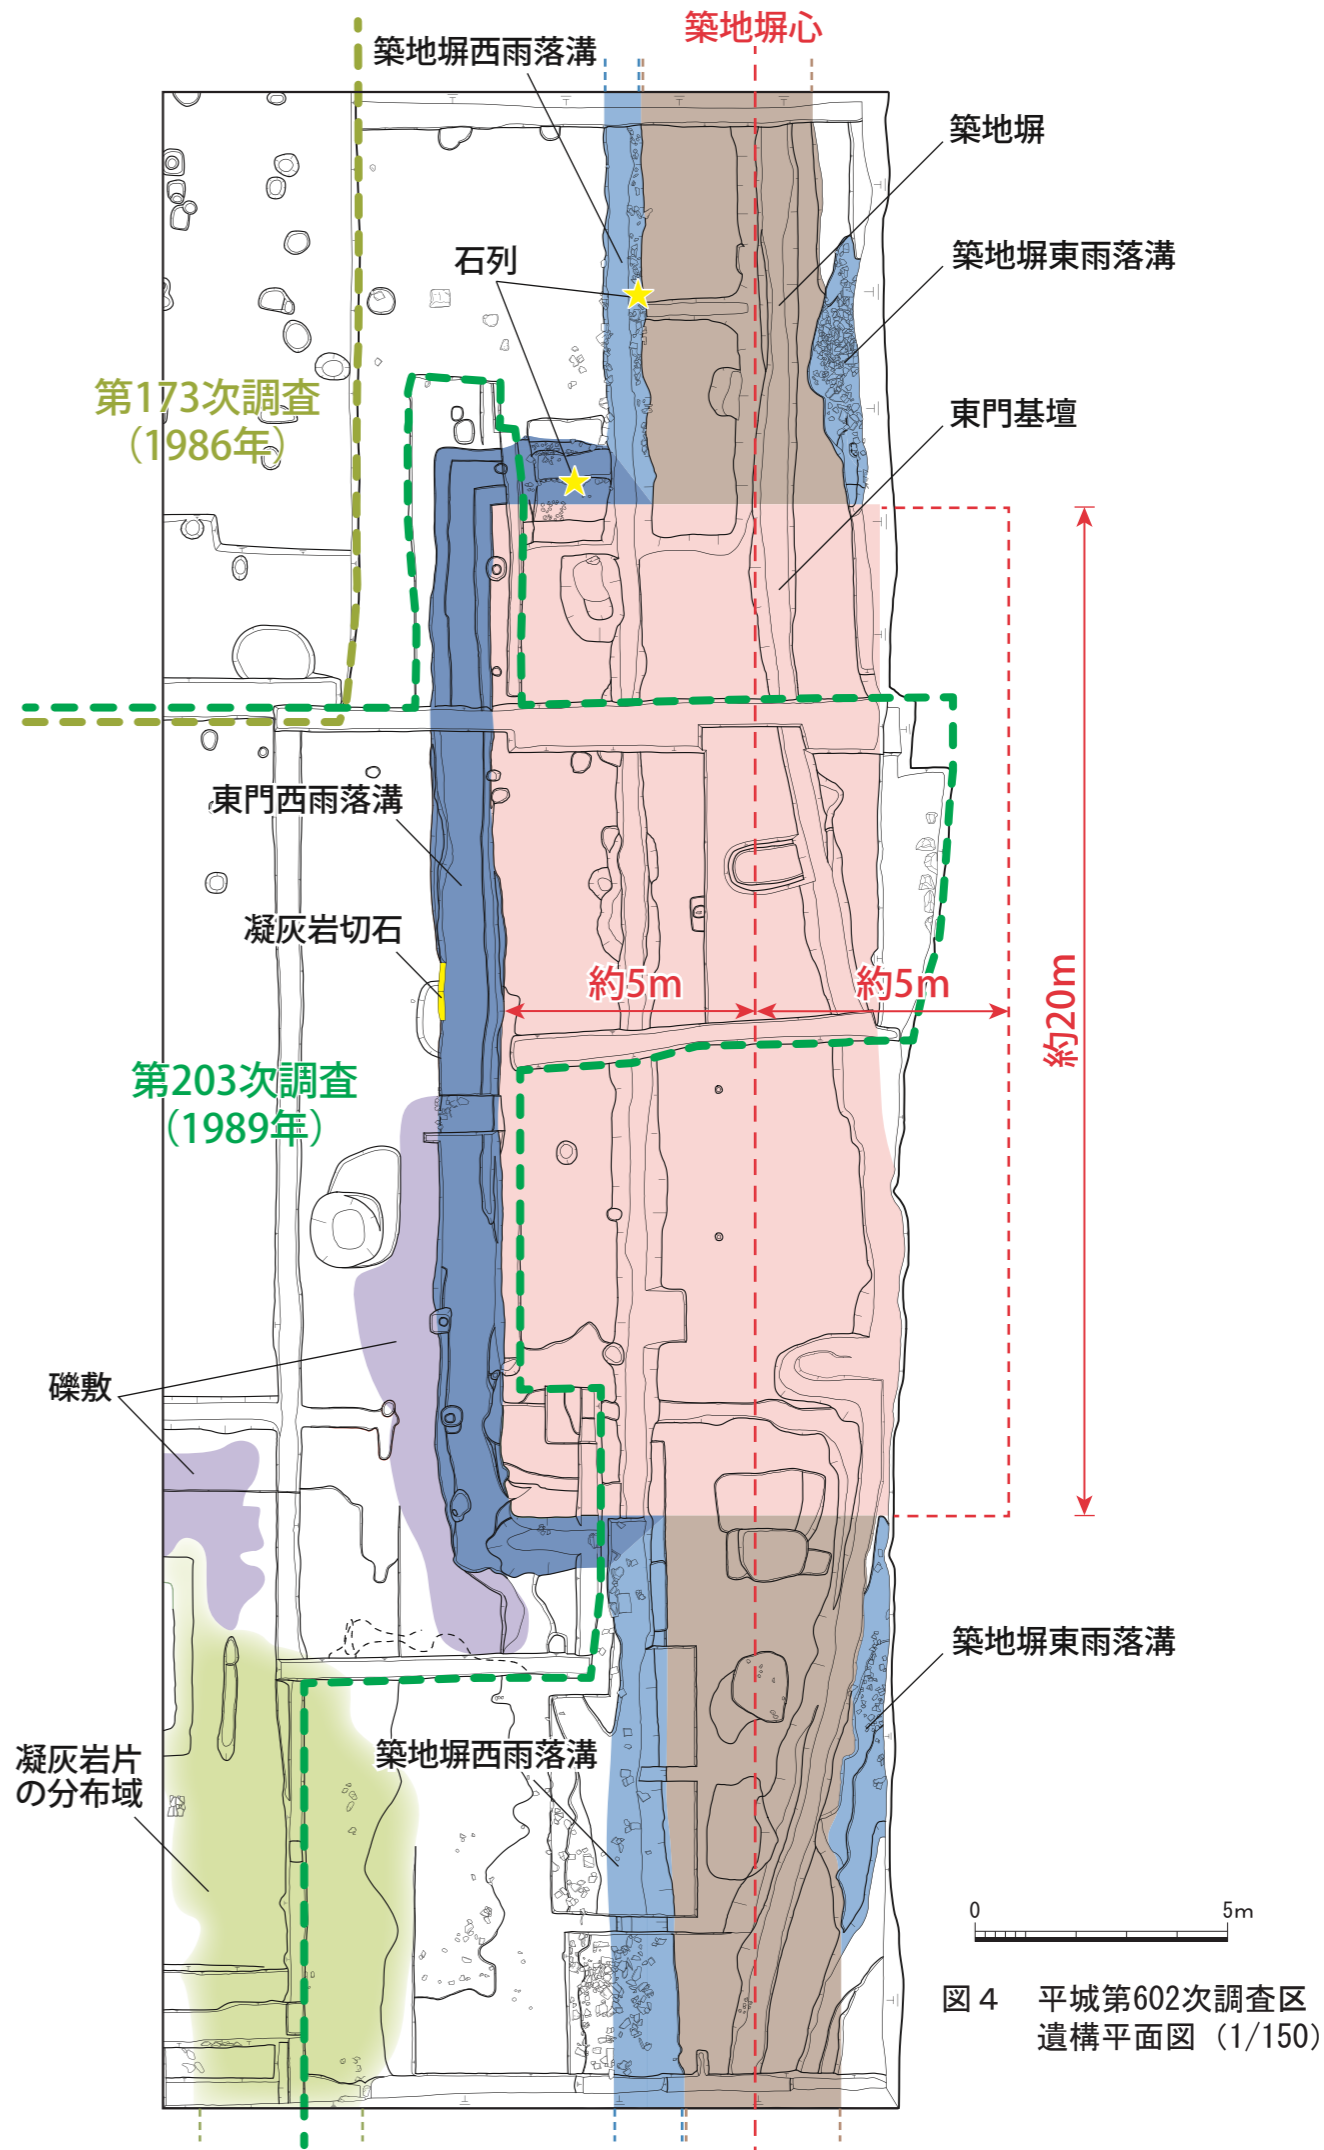
図4 平城第602次調査区遺構平面図 (1/150)

(1) 検出した遺構(図4)

今回の調査では、奈良時代後半の東門基壇、築地塀、雨落溝、朝堂院内に散乱する凝灰岩片の分布域を検出しました。

基壇 調査区中央部で検出した東西約7.5m、南北約20mの基壇。東側は水路によって壊されています。後世に大きく削平され、礎石や根石、据付掘方などは残っていませんが、約20cm分の厚さで基壇の積土を検出しました。

雨落溝 調査区中央部で基壇西半をめぐるように検出した幅1.0~1.2m、東西約4.5m、南北約22m、深さ0.2~0.4mのコの字形の溝。北側の雨落溝は素掘溝で、溝の基壇側に拳大の石列を検出しました。西側の雨落溝では、中央付近で溝の西肩に原位置を保つとみられる凝灰岩の切石を確認しました。南側の雨落溝は素掘溝で、多量の瓦が出土しました。築地塀の西雨落溝と流路は一連で、北から南へ排水します。

築地塀 調査区東の南北それぞれで検出した築地塀。基底部幅は約3.0mで、軟質土と礫混じりの硬質土を約10cmごとに交互に積んでいます。築地塀の東西には雨落溝が並行します。築地塀は調査区外の北および南へ続きます。

西雨落溝 調査区北および南の築地塀西側で検出した南北素掘溝。東門の雨落溝に接続し、調査区外の北および南へと続きます。調査区北の雨落溝は、幅約0.7m、深さ0.1~0.2mで、今回の調査では長さ約7.5m分を検出しました。溝の東肩に拳大の石列を検出し、東門の雨落溝で検出した石列と一連と考えられます。後世に溝は大きく壊されていますが、多量の瓦が出土しました。調査区南の雨落溝は、幅約1.0m、深さ0.3~0.5mで、今回の調査では長さ約11m分を検出しました。溝は上下2層にわかれ、ともに多量の瓦が出土しました。

東雨落溝 調査区北および南の築地塀東側で検出した南北素掘溝。調査区北の雨落溝は、幅約0.8m、深さ0.2~0.3mで、北端および東端は後世に大きく壊されていますが、今回の調査では長さ約5.0m分を検出しました。溝からは多量の瓦が出土しました。調査区南の雨落溝は、幅約0.6m、深さ0.1~0.3mで、南端および東端は後世に大きく壊されていますが、今回の調査では長さ約8.0m

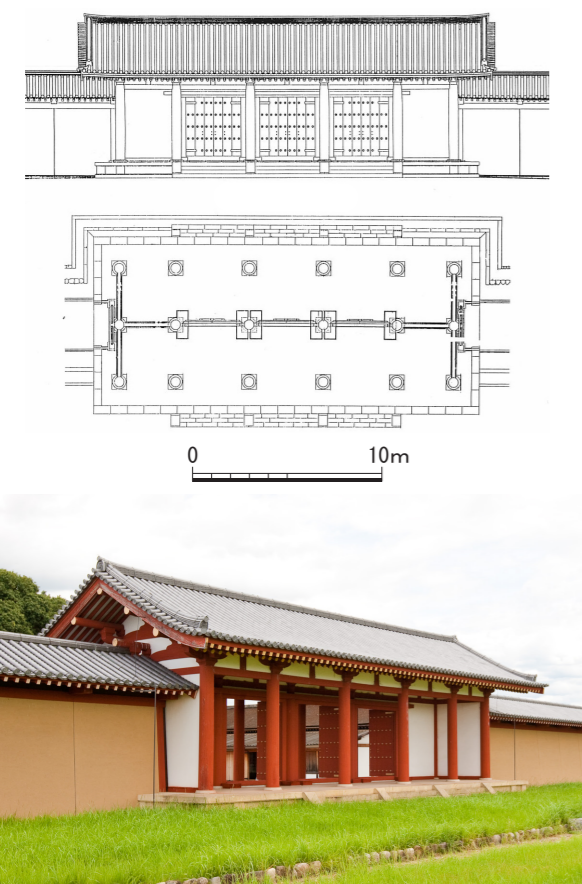
図5 東院南門 (建部門)
上: 復原立面図・平面図 (『年報1995』所収図を修正)
下: 復原建物南外観 (2010年)

東門の雨落溝から想定される東門基壇の南北規模は約20m（66尺）で、築地塀心から基壇西端までの距離を東へ反転させると、当初の東西規模は約10m（33尺）と復元できます。第203次調査では東門の上部構造を、桁行中央間3間をそれぞれ13尺（約3.9m）、桁行端間と梁行を10尺（約3.0m）とする5間×2間の南北棟建物と推定しました。礎石建ちで、周辺から瓦が多量に出土したことから、瓦葺と考えられます。今回の調査であきらかになった東西規模からも、この上部構造の想定の妥当性を追認しました。平城宮内の門と比較すると、東門の基壇規模は、東院地区の東院南門（^{たけるべもん}建部門）の基壇とほぼ同規模であることもわかりました（図5）。

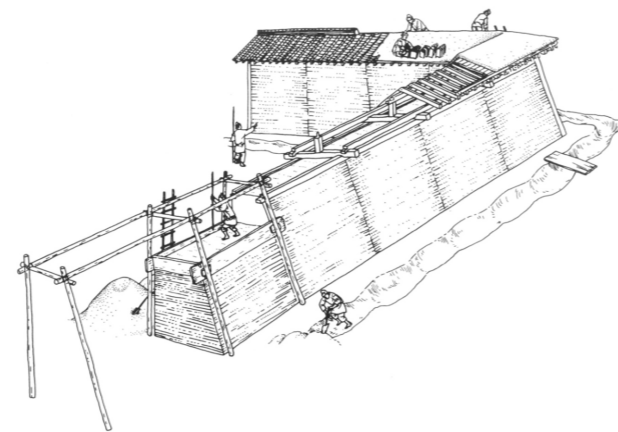
図6 築地塀の造営作業想像図
(奈文研『古代の官衙遺跡 I 遺構編』より引用)

築地塀は基底部幅が約3.0mで、雨落溝から瓦が多く出土したことから、瓦葺であったと考えられます（図6）。また東門の雨落溝と流路が一連で、東門周辺では、朝堂院内の雨水を院外に排水せず、そのまま南北方向に流していたことが確認できました。
