興福寺境内の調査

— 第553次・第559次

2 第559次調査

3 第553次調査

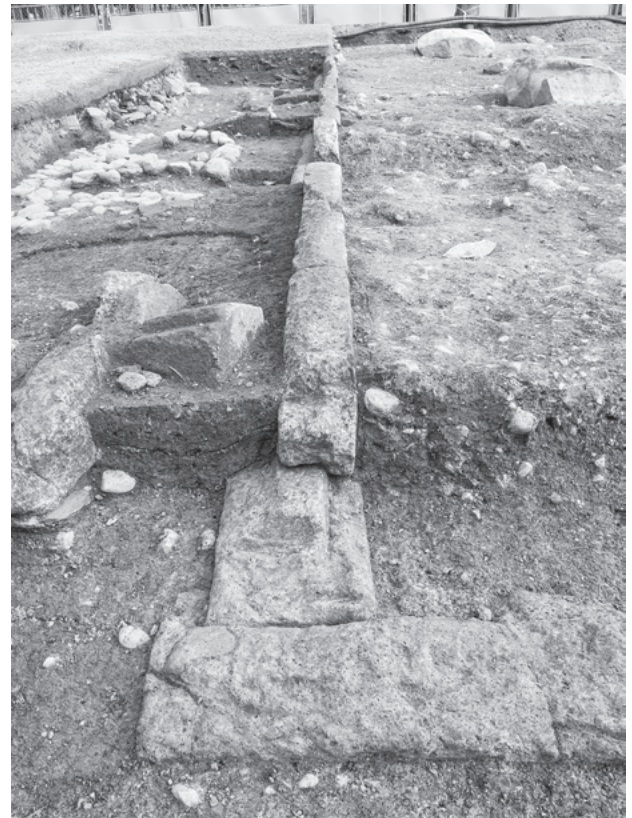
図219 中室北面の基壇外装（西から）

基壇 基壇は地山を削り出して造られており、A区ではその上に黄褐色粘質土の積土を確認した。基壇の規模は、南北が約67m（226尺）、東西は13.5m以上で、東は調査区外にのびる。残存する基壇高は、北端で約30cm、南端で約25cmである。基壇外装は、北面と南面で地覆石と羽目石を、西面北端で地覆石を確認した。北面はとくに状態が良く、羽目石の上端まで残存していた（図219）。地覆石は長さ約95cm、幅約30cm、高さ約20cm、羽目石は長さ約95cm、幅約15cm、高さ約25cm。大きさは均一で、互いに切り欠きを入れて組み合わせる。これらの外装は、二上山産の凝灰岩を用いていることや、裏込土が精良で炭化物や遺物が混じらないことから、創建期のものである可能性が高い。仮に後世のものだとしても、据付痕跡に重複がないことから、創建時の位置を踏襲してい

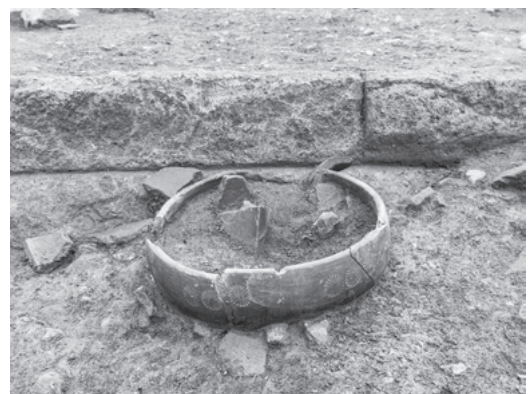
図222 SK10968瓦質火鉢出土状況(北から)

土坑SK10968 A区北端、中室基壇の北側で検出した不整形の土坑。東西2.4m以上、南北0.5m以上、深さ約30cm。埋土に多量の瓦を含む。底部付近からはほぼ完形の瓦質火鉢が出土した(図222、後述)。

SK10968出土土器 土坑の底部付近に、瓦質土器の火

鉢（図227-19）が、ほぼ完形に近い状態で廃棄されていた。口径40cmに対し、器高が17cm（脚部を含めると19.5cm）とやや高い。体部外面を縦方向に丁寧に磨き、口縁端部付近は横方向に磨きを加え、菊花文の押印を施す。押印は、割付が不均等で、3個連続のところと2個連続の部分がある。内面は、下部で板状工具のナデが残るが、口縁部から3分の2程度は、粗いものの横方向の磨きが加えられる。器形、調整から、瓦質火鉢の中でも、やや古相の様相を呈すると考え、14世紀頃のものともみとく。
