# 中央区朝堂院の調査

## — 第389次

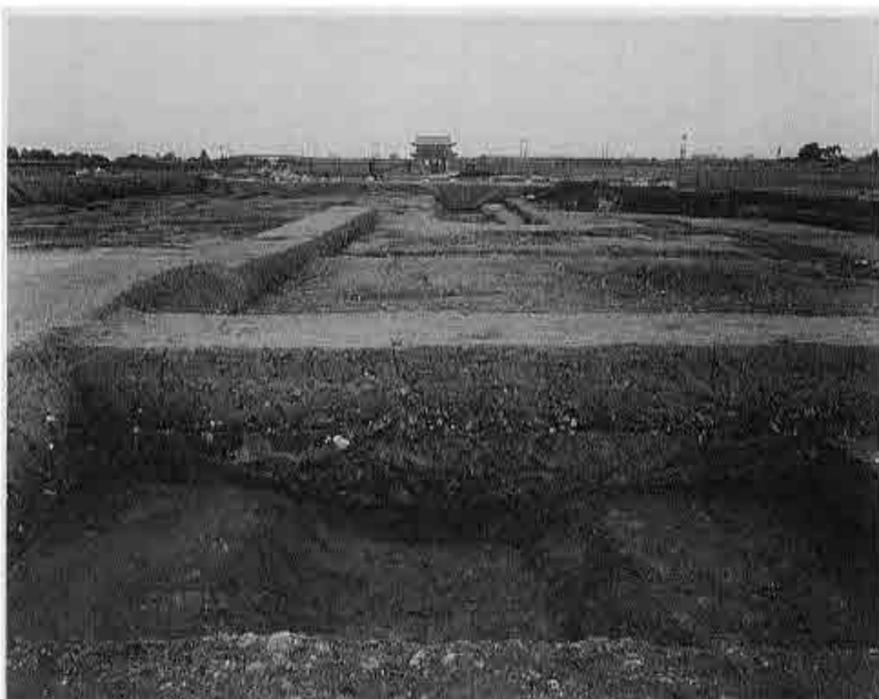
図113 SD1900検出状況(北から)

SD1860・1900 下ツ道側溝。東側溝SD1860は、後述する礫敷きSX18650を除去した面で、第367次調査検出の北側延長を約4.3m分検出した。調査区南辺では検出幅約1.9m、深さ約0.2m。奈良時代の整地土と考えられる混礫茶褐色土によって埋め立てられる。今回検出分のさらに北側については、奈良時代整地土を保存したため、未検出である。西側溝SD1900は西区の中央部と北辺排水溝等の断割調査によって部分的に検出した。検出面での幅は約2.2m、深さは約0.8m。西岸は東岸よりも溝肩が約0.2m低い。埋土は大きく2層にわけられ、上層は木質を多く含み、検出面で幅2.1m、深さ0.2m。下層は幅1.5

m、深さ0.4m。上層より土師器甕A(図121-3)、曲物側板(ヒノキ)が出土した。

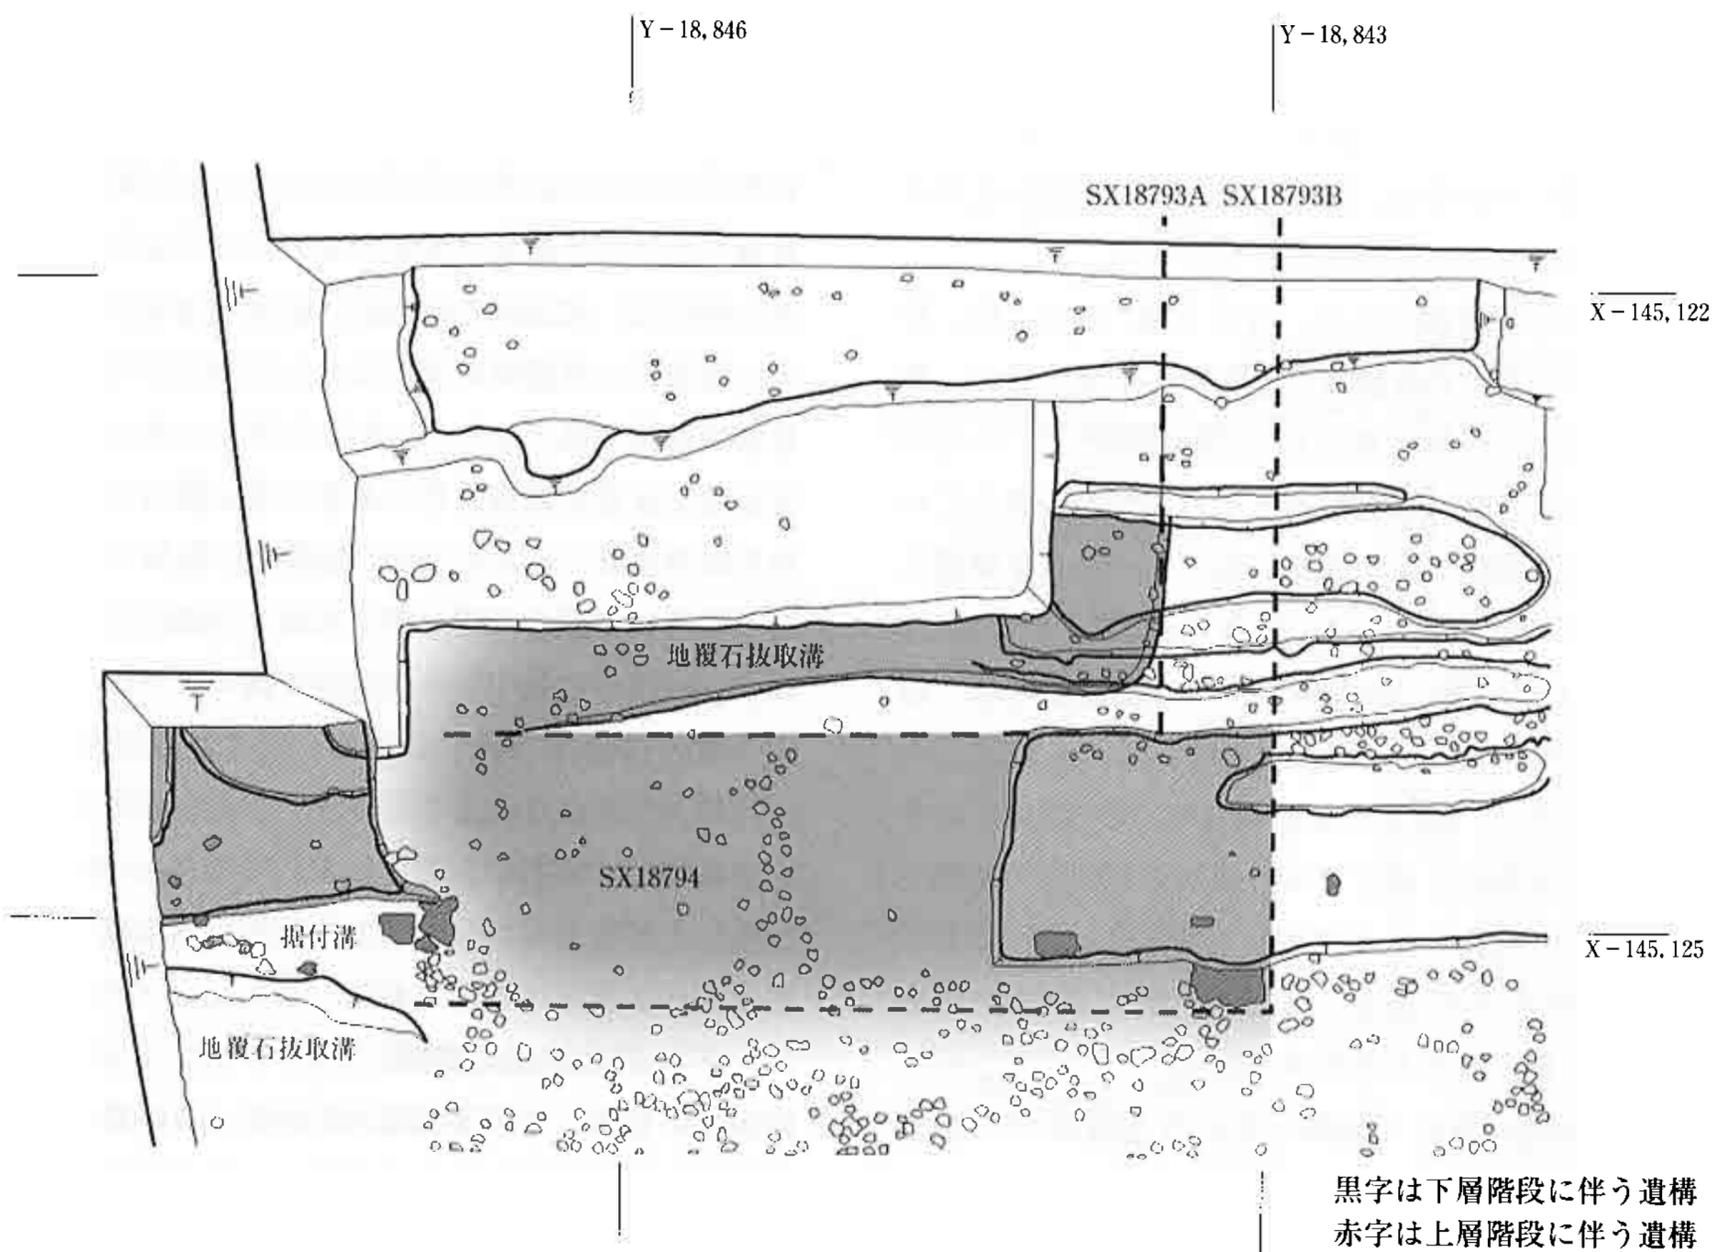
図114 東区北辺 SB7801南面階段 平面図 1:50

下層南面階段SX18793A 地覆石据付掘形と地覆石抜取溝を確認した。据付掘形埋土は黄白色粘土で、階段部断割調査の断面で確認した。地覆石抜取溝は、北側と西側を後世の耕作溝等で壊されるが、南北幅約0.8m、東西幅約

2.8mを検出した。石材は全く残っていない。

**SX18794** SX18793A地覆石採取溝の南側に広がる小石敷。礫敷きSX18795を除去し、上層階段SX18793Bの積土と考えられる橙褐色粘質土(図114薄赤塗部分)を掘り下げた面で検出。3cm以下の小石を密に平らに敷き詰めている。北辺が直線的で、SX18793A地覆石採取溝に平行することから、下層階段の前面に敷かれていたと推測される。東西方向の広がりについて、東へ約18m確認することができたが、密に敷き詰められた状態で残っているのは、西寄り約5.6m分である。南北方向へは、断割調査の結果、南に約2.4m確認した。

**上層南面階段SX18793B** 地覆石と、その掘付溝、採取溝を確認した。地覆石は凝灰岩の破片で、風化が激しく、一番大きいもので、20cm×30cmほどの大きさしかない(図114赤塗部分)。それらの破片は、小石敷SX18794の北辺から約1m南でほぼ直線に並び、本来の地覆石の位置を反映している可能性が高いと判断した。また、断割調査の結果、この地覆石は、SX18794の上に積土(橙褐色粘質土)をおき、そこに掘付溝を掘った上で据えられていると理解した。上層階段SX18793Bの南辺は下層階段SX18793Aから約1.3m南に位置している。

今回の調査では、第一次大極殿院南門南面階段の重複する痕跡を検出した。それらは層位的にみて時間的な前後関係があり、南面階段か少なくとも一度は改修されたと推測される。また、それは階段の出や幅を拡大するものであった。

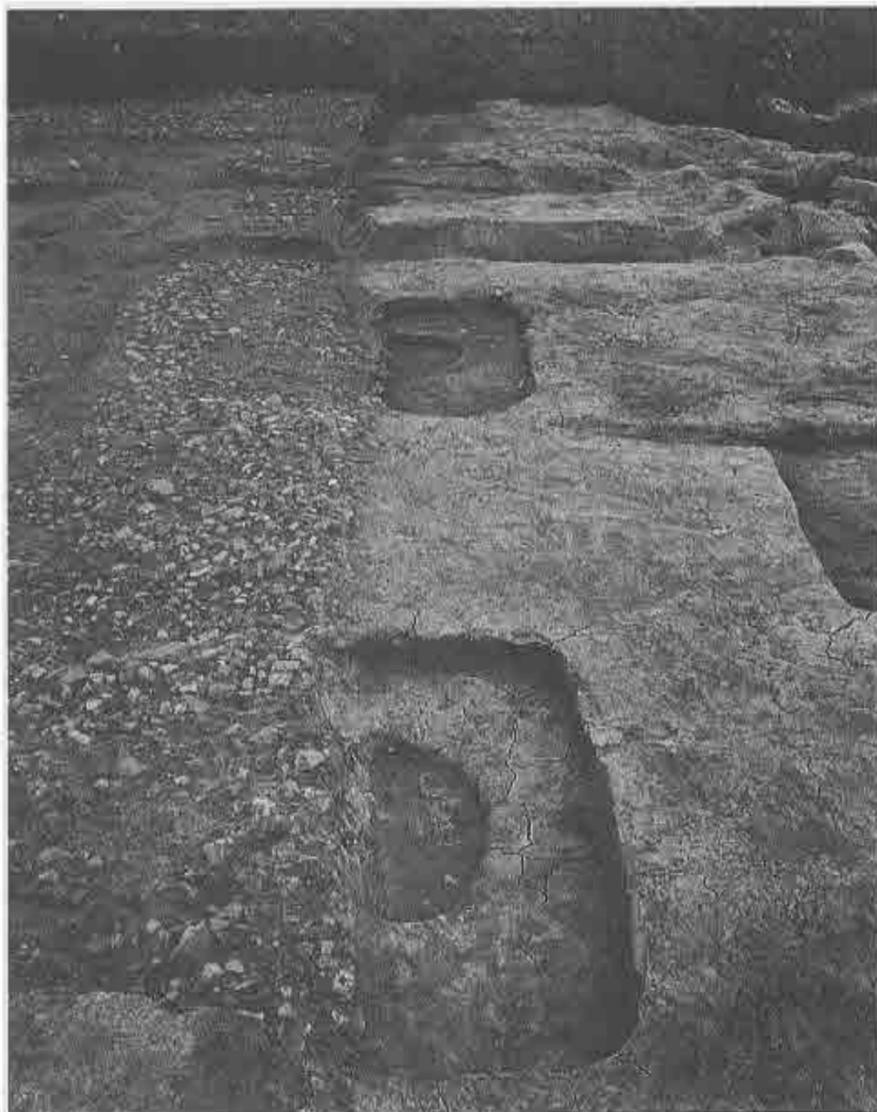
図115 SB18660北側柱穴とSX18650の重複関係(西から)

**SX18650** 第367次・376次調査で確認されたこぶし大の礫敷きを、さらに北側にあたる本調査区でも検出した。後述する掘立柱建物SB18660に先行する。本来は本調査区一帯に施されていた可能性が高いが、残りが良好であったのは東区の南半分、西区中央部の東側である。これら以外の部分については、礫敷きとほぼ同じレベルでこぶし大の礫が多く混じる土層(灰褐色混礫砂質土層)を確認したため、後世の耕作などに際して、攪乱された可能性が高いと考えられる。実際に、東区東部中央と北部では、灰褐色混礫砂質土層の下層で検出した小穴群SX18808から瓦器碗等が出土している。

**SB18660** 第367次で確認した、桁行5間、梁行4間、柱間約9尺(2.7m)の東西棟掘立柱建物を再検出した。第367次では最北の柱筋が調査区北辺にあっていたため、建物範囲がさらに北側へ伸びる可能性が残されていたが、今回の調査によって北側に延びないことを確認した。柱穴掘形の平面形状には二種あり、北側3列は約1.2×1.0mの隅丸長方形であるのに対し、南側2列は一辺約1.0mの隅丸正方形である。深さはいずれも検出面から0.8~1.0m前後、掘形底部は標高66.10~25mにおさまる。また、北側の2間分では、東から2列目の柱筋上で、間仕切りと考えられる柱穴を1基検出した。この柱穴は、検出面からの深さが0.25m、掘形底部が標高66.80mと、他の柱穴と比べ浅い。

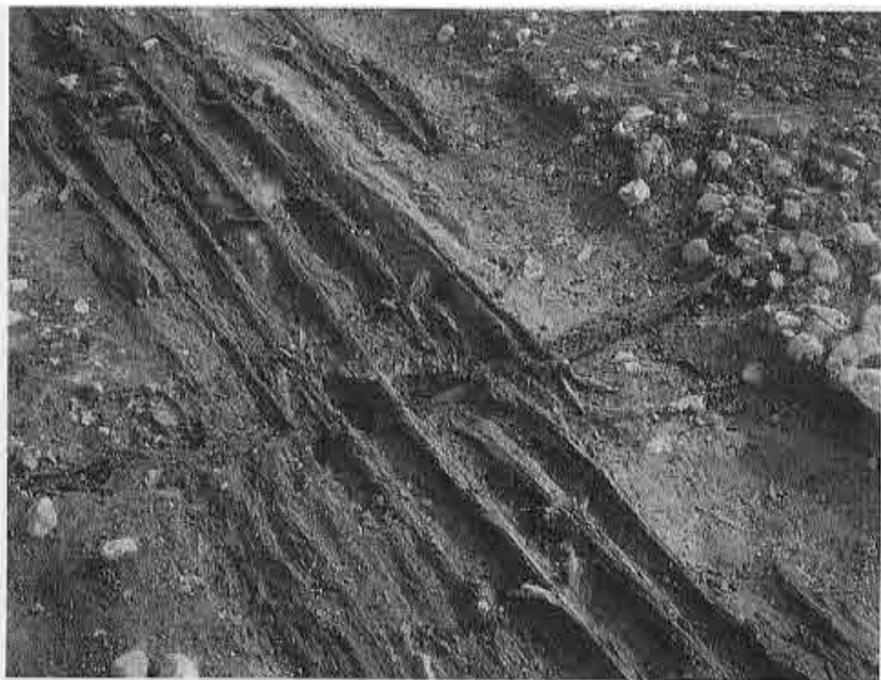
図117 SD9184の丸太材検出状況（北東から）

深さは最深部で15cmあるが、同様に北に行くにつれ浅くなる。これらの溝は、朝堂院南北中軸線から等距離に位置する。SD9184内の埋土を掘り下げると、現存長1.5～2.0m前後の丸太材（モミ）が南北方向に並んだ状態で見出された（以下、縦木）。材は痩せていたが、幹の周囲に残る枝の芯材には、幹から枝を払ったときの切断面が明瞭に残り、本来の径は15cm前後と推定される。縦木の長さは最大で3.2mに復原できるものもあるが、途中で折れているもの、表皮しかとどめないものが多い。縦木の下には残りの良いもので復原径10cm、長さ2.2mの丸太材が東西方向に1本、両端が岸に掛かるように据えられていた（以下、横木）。すなわち、溝肩に掛けられた横木の上に、縦木が複数並べられていた構造が考えられる。横木は北から1.85m、1.75m、2.55m、2.20m、2.20mの間隔で、6本確認した。6本目の横木は遺存状態が悪く、痕跡のみをとどめる。溝肩の、横木が掛かる部分には、幅約20cm、長さ45～60cm、深さ約20cmの細長い掘形が掘り込まれ、横木がすっぽりと収まるようになっている。縦木は出土状況から復原して、溝幅いっぱいに9本程並べられていた可能性が高い。しかし、それらを緊縛するような構造は確認できなかった。また、縦木が長軸方向に何本並べられていたかの復原は難しい。横木・縦木の直径、横木の掘形の深さ、横木の掘形の埋土から判断すると、縦木の上端は溝の両岸とほぼ同じ高さに揃い、溝は丸太材で蓋をされるような構造であったと推測される。これらの丸太材は、SD9184と後述する東西溝SD18796の接続部より南側にしか検出されなかった。したがって、SD9184の全体にではなく東西溝以南にのみ丸太材が組

まれていた可能性が高い。朝堂院南北中軸線を挟んで対称の位置にあるSD9183では、このような丸太材の遺存が認められなかったが、1ヵ所、横木と考えられる東西方向の丸太材片が認められた。それは、溝肩に掘形が施された上で据えられており、おそらく、SD9184と同様の丸太材が組み立てたと想定される。SD9184の埋土内では平安時代初頭の土師器坏A・椀A(図121-1・2)などが出土した。

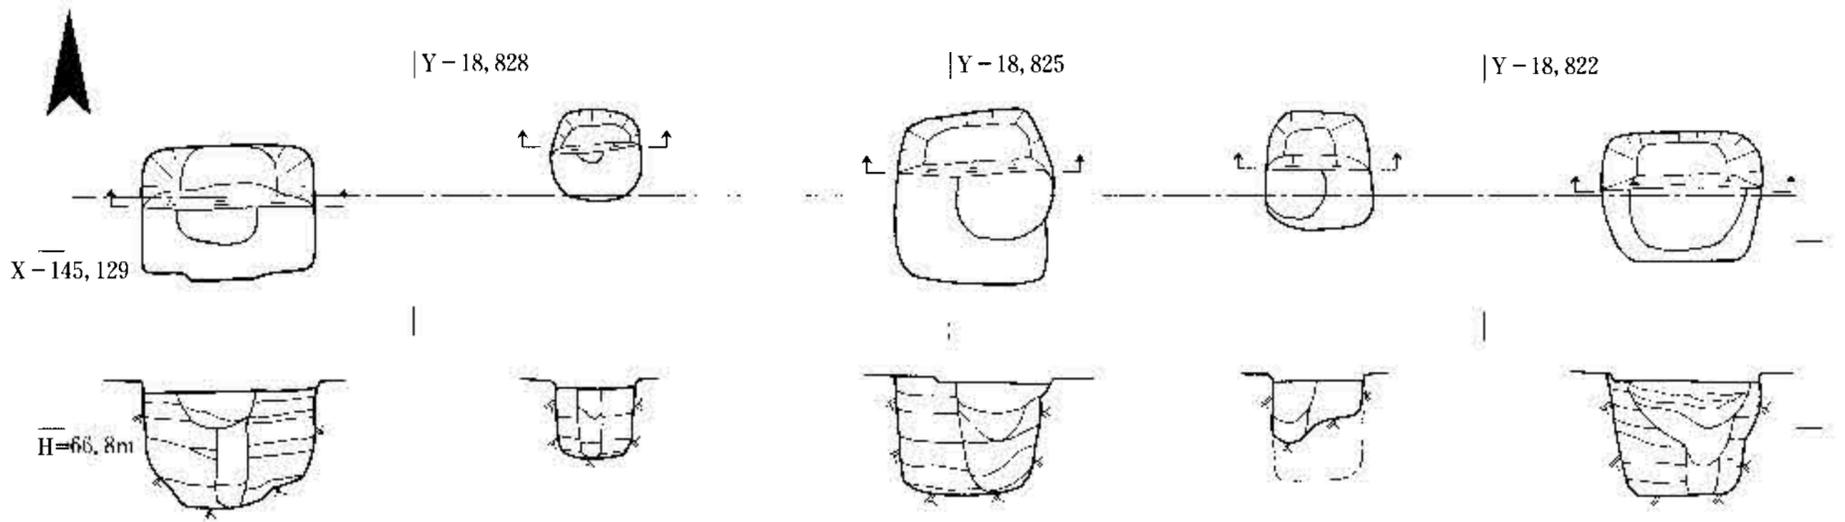
図119 SA18800部分平面図・断面図 1:50

**SA18800** 調査区北側の東西柱穴列。灰褐色混礫砂質土層を除去した面で検出した。東区で19基、西区で5基検出。一辺1m前後で隅丸方形の大穴と、一辺0.5m前後で隅丸方形～円形の小穴が、約6～7尺(1.8～2.1m)の間隔で交互に並ぶ。掘形底部の標高は、小穴が大穴に比べ20cmほど浅い。大穴と小穴は掘形の北辺を揃える。しかし、小穴の掘形の中心は大穴の掘形の中心と揃わない。よって、大穴列は塀を構成し、小穴はその塀の間柱である可能性が考えられる。これらの柱穴から、瓦、土器、加工木片などが出土したが、時期決定の決め手となるものは少ない。なお、西区の最も東で検出された柱穴と、東区の最も西で検出された柱穴の間は約10mある。現水路を挟むため確実ではないが、この柱穴の途切れる間が、奈良時代の第一次大極殿院南門の中央部前面を意識したものであるとすると、奈良時代の遺構である可能性が出てくる。

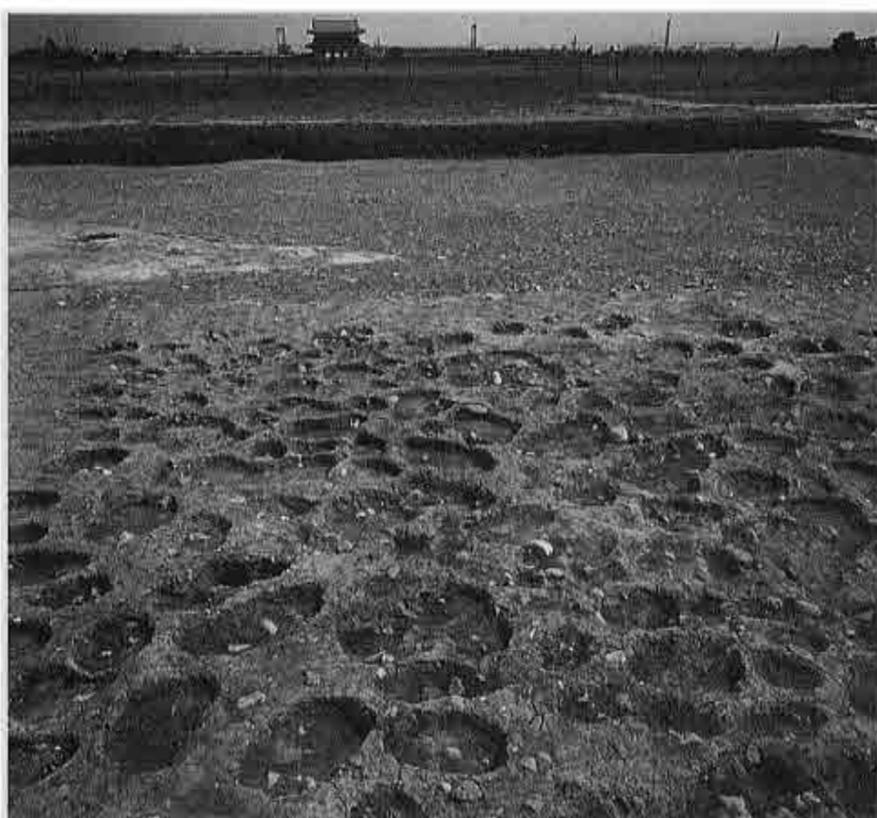
図120 SX18808検出状況(北東から)

**SX18808** 東区東部中央と北部で検出した小穴群。灰褐色混礫砂質土層を除去した面で検出した。穴は径10～20cmほどの不整円形で、深さは約5cm。検出範囲から、この小穴群は少なくとも東西18m×南北14mほどの広がりを持つと考えられる。穴の形状から判断して、穴とほぼ同じ大きさの玉石舗装の抜取穴である可能性がある。これらの穴からは瓦器が出土した。また、古墳時代の流路SD18790上面、さらに地山面でも同様の小穴を検出した。しかし、実際に石材は全く残っておらず、玉石敷きの存否、および具体的な舗装時期については、明確な手がかりが得られなかった。(中川あや)

か、それと奈良時代前半の礫敷きとを層位的に区別することは困難であった。地山上面で検出された小穴群については、玉石敷きの抜取穴である可能性も考えられる。もしそうであれば、検出面から考えて平城宮遷都当初の舗装である可能性か高い。しかし、施工時期の手かかりか全くないことに加え、石材か遺存しないこと、また、東区朝堂院においては確認されていない舗装か、中央区朝堂院に施される意味は何かなど、遷都当初に玉石敷きかあったと断定するには検討課題か多い。(中川)

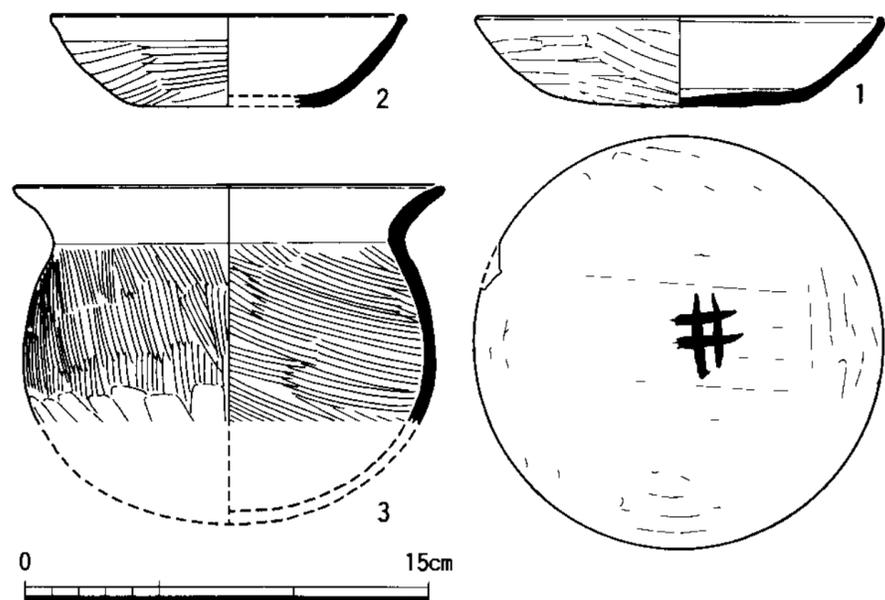
図121 第389次調査出土土器 1 4 (1 2 SD9184 3 SD1900)

遺構出土の遺物として、南北溝SD9184および下ソ道西側溝SD1900出土の土師器を図示した(図121)。1は口径12cm、器高3.3cmの杯Aで外面を粗いヘラケスリで仕上げる。底部外面中央に、「井」一字を大書する。口径13.2cm、器高3.5cmの碗A(2)とともに、平城宮土器Ⅶの標識資料であるSE311Bに類似する。溝SD9184の埋没年代の一端を示す資料である。

3はトソ道西側溝SD1900の上層埋土から曲物側板とともに出土した土師器甕Aで、弧を描いて外反する口縁部を持ち、体部下半をヘラケスリする点で、SD1900出土土師器のうちの2群(大和北部近江系)に属する。調査区全体から出土する奈良時代の土師器類の大半は、これら2群の特徴を持つものである。このことは当該地か、奈良時代を通して土器を使用しない性格の地域であることを物語っている。(西口壽生)

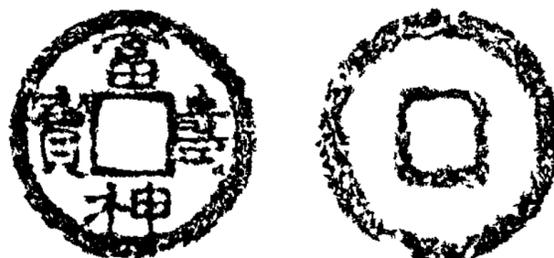
図122 灰褐色混礫砂質土層出土富壽神寶拓影 1 1

銭貨は、調査区中央部の灰褐色混礫砂質土層より2点出土した。1点は富壽神寶(図122)、1点は銭文が不明である。富壽神寶は皇朝十二銭の5番目にあたり、弘仁9年(818)から承和元年(834)にかけて鑄造された。大小の区別があり、さらに銭文や周縁の幅などにより細分される(『平城報告Ⅵ』pp.99-100)。本資料は銭径2.35cmの小型のもので、「富」の第4画を有し、田の第4画横線が「冂」に接する。

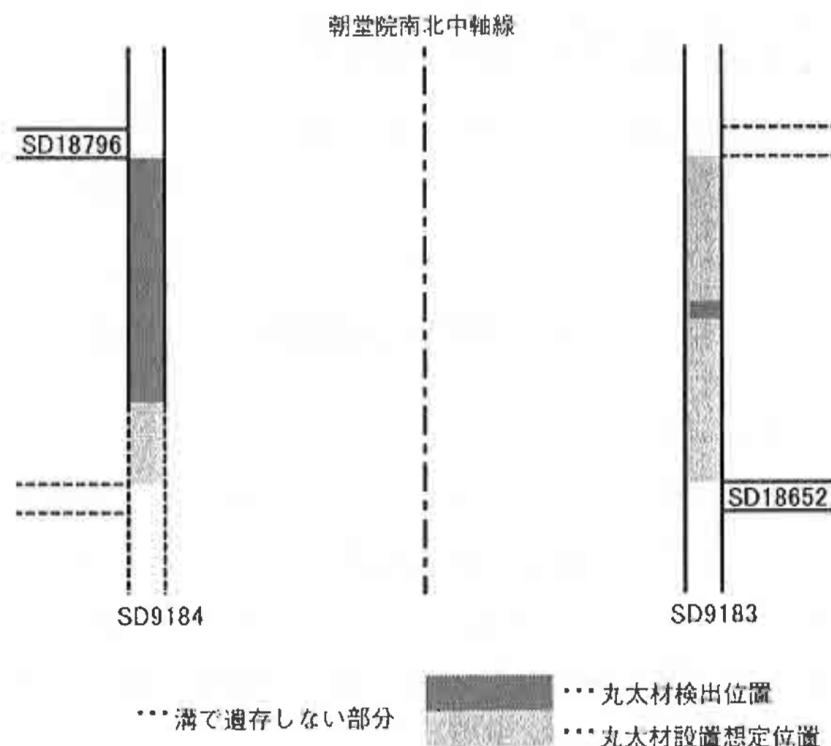
図124 丸太材設置位置の復原

以上をふまえると、以下のような状況が想定される（図124）。中央区朝堂院朝庭の中央に、側溝心々間約28.5mの南北道路が通る。そこには、側溝（SD18652・18796）心々間約19.0mの東西道路がとりつく。この南北・東西道路の交差点に当たるSD9183・9184上には丸太材を用いた橋がかかる。

朝堂院南北中軸線をはさんで対称に位置する南北溝SD9183・9184を検出した。南北道路側溝であると想定される。これら南北溝にはそれぞれ東西溝SD18652、SD18796が接続する。どちらも南北溝をまたがず、溝底もそれぞれが接続する南北溝とほぼ同じであり、同時期に機能していた可能性が高い。また、SD9184に伴って検出した丸太材は、SD9184とSD18796の交点付近を北端とする。このことから、丸太材はSD18796と密接な関連を有すると考えられる。
