# 平城宮東院地区出土の 井戸枠部材

## —第245-1次

はじめに 1993年度におこなった平城宮東院地区南部（宇奈多理神社丘陵南西）の発掘調査（第245-1次調査）において、井戸SE16030を検出した。調査地では、ほかにも南面大垣SA5055を確認している。

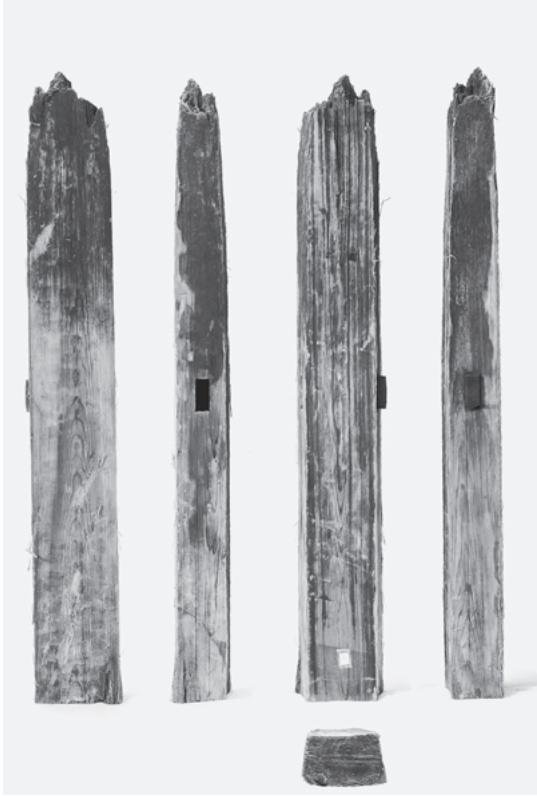
図240 井戸枘部材 (No.14) 1 : 20

**出土部材** 各部材は最大長さ約1,700mm、最大幅約220mm、最大厚約140mm（表34）。いずれも心持材で、心は内面側に寄る。部材上端は腐朽により切損する（図240）。

太柄を中心として、側面には、垂直・水平方向に2本ずつの墨線が引かれる。垂直方向の線は下端小口にまわる。墨線は太柄の幅と位置を示しており（図240）、側面から下端小口にまわる線は反対側面の太柄を対称の位置に定めるためのものと考えられる。

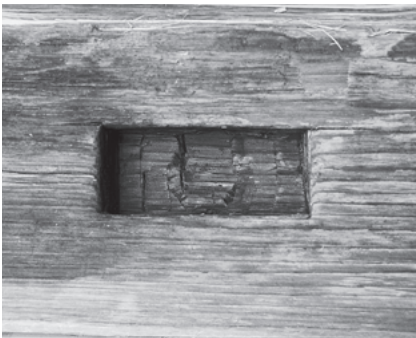
図241 太枘穴のノミ痕跡

太柄穴は（図241）、部材側面の下端から約845mmの位置に、長さ約90mm、幅約40mm、深さ約55mmをノミで彫り込む。太柄栓は面取りの仕上げが確認できる（図242）。隣接する部材どうしは太柄栓を太柄穴に差しして連結する。腐朽する部材上端にも仕口の下端と類似の痕跡を確認し（図243）、太柄や雇柄などの仕口が想定できる。

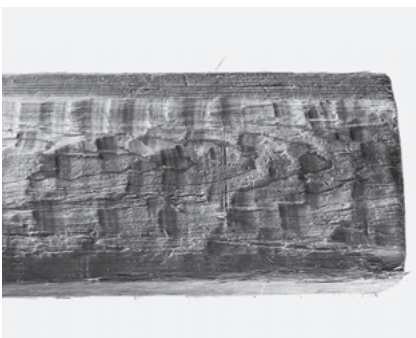
図244 外面のチョウナと縁辺部のヤリガンナ痕跡

外面はチョウナのはつり痕跡が明瞭に残る。刃幅50mm前後で平行に規則正しく加工される。下部には藤蔓を巻いた圧痕が残る。外面両縁辺部はヤリガンナで円滑に（図244）、側面もヤリガンナで平滑に仕上げる（図245）。ヤリガンナの痕跡は不明瞭なものも多いが約15mm幅で削る。下端小口はノミで荒く仕上げる。刃幅は約15mmである。なお太柄から下端小口までの長さは、部材によって20mm前後の差が確認できる。このことから下端小口は地

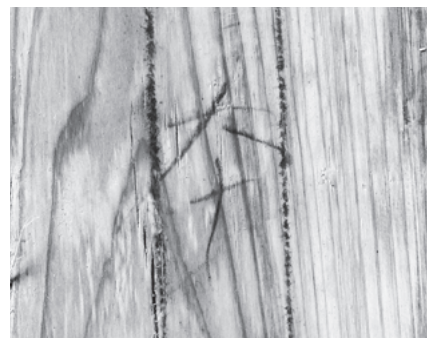
図246 墨線と墨書「本」

井戸枠のうち、18点（1・3～17・19・20）の外面や側面の下部には「本」という墨書が確認できる（図246）。検出状況からは部材を据える際の天地を示すとみられる。さらに、「鑿」（7）、「隠」（8）、「隅」「墨」（12）といった落書が確認できる部材も3点ある。なお、これら墨書の内容については、すでに報告している（『平城木簡概報 29』）。
