第2章 整備計画

1 計画策定経緯と古墳壁画の保存活用に関する検討会

(1) 計画策定経緯

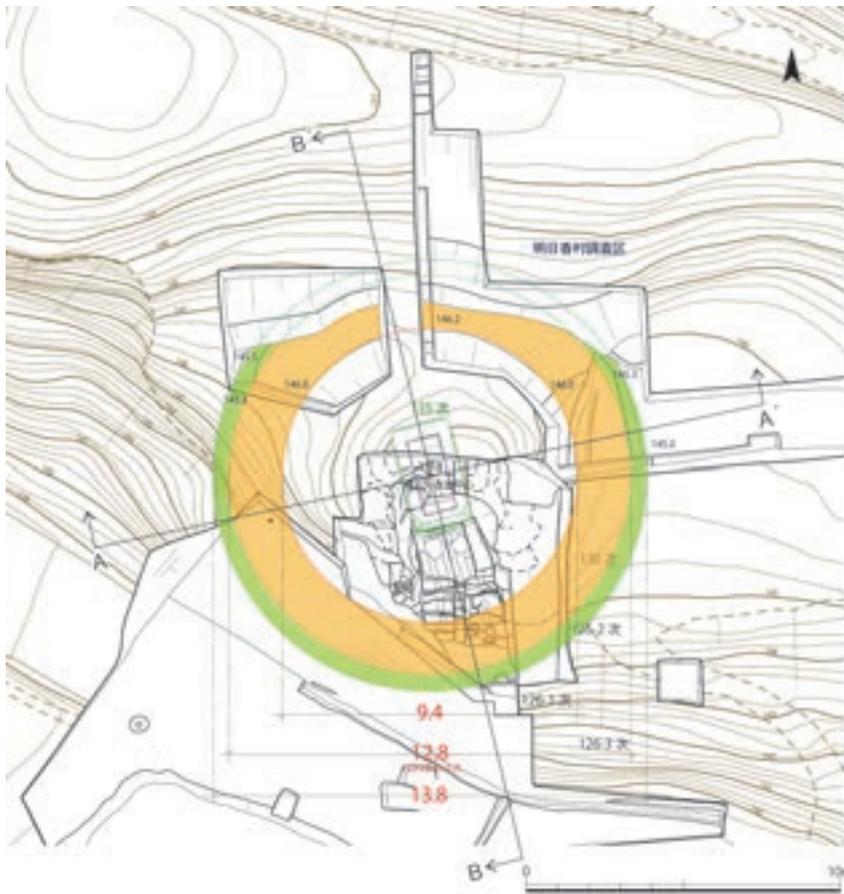
Fig. 8 墳丘復元案（平面図）

- a. 2段築成の円墳（上段径9.4m、下段径13.8m）
- b. 墳丘下段は、全周せずに背後の丘陵斜面に取り付く。復元に関しては、発掘調査区で検出したラインを踏襲し、テラスと下段は、背後の斜面にぶつける形でおさめる。
- c. テラス幅は、西地区南側壁面の土層図より1.7mと想定される。丘陵斜面にぶつかる北側のテラス幅については、北地区西側壁面の土層図より1.1mと想定される。

墳丘南～西側については削平が大きく、墳丘裾位置等の情報が欠如している。そのため、以下に述べるいくつかの前提を基にして形状を復元した。

a. 平面形は正円形

平面形状は、正円形、不整円形、多角形など、さまざまな可能性が考えられるが、調査で検出された上・下段裾が正円形の円弧とほぼ一致するため、上・下段とも正円形として復元した。

b. 石室中心と墳丘中心は同一点

調査で検出された上下段の裾ラインを基に復元した墳丘の中心は、石室の中心とほぼ一致する。そのため、両者は同一での中心に基づいて設定されたと考えられる。

c. 立面形は東西対称

立面形については、墳丘東西の標高は石室主軸を挟んで対称であったと仮定し、かつ発掘調査区で検出した各所の標高と概ね整合するよう、立面形を復元した。

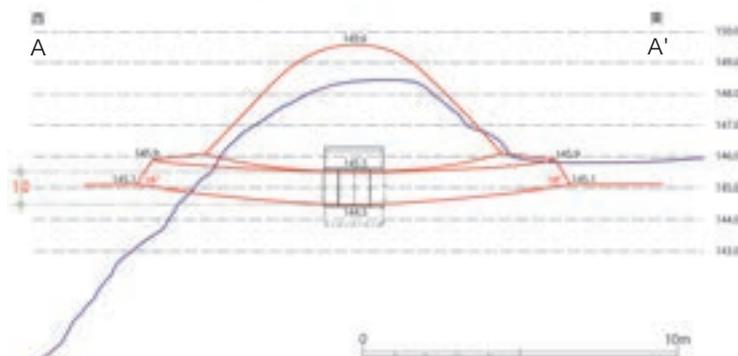
Fig. 9 墳丘復元案（南立面図）

墳頂の高さについては、復元根拠が乏しい。残存している墳頂高（標高）が148.6mであるため、築造当初の墳頂高はそれ以上であったと判断できるが、他に情報がなく、正確な数値は確定できない。今回の案では、石室天井石上面（146.07m）より10大尺（3.54m）の高さをとり、149.6mに復元した。

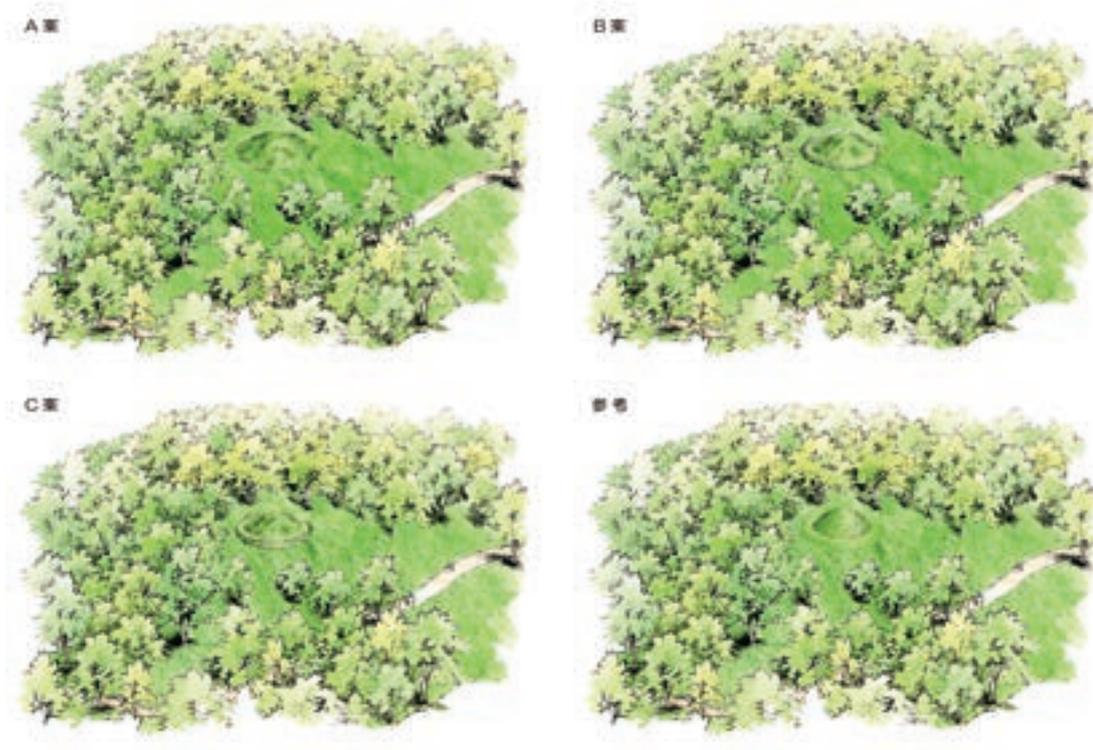
Fig.11 整備イメージ検討図

第6回検討会での意見を踏まえ、墳丘の「復旧」と石室の「閉鎖」を基本として次の3案を示して検討した。なお、墳丘の「復旧」とは調査前の旧状に復し、保存上必要な盛り土をすることであり、「復元」は発掘調査や研究の成果から本来の形態（平面的な規模や高さ）を推察し再現することである。いずれの案も日照の影響軽減と浸食防止などのため、墳丘の範囲にコクマザサ等を植栽するとした上で、「A案」は復旧を基本とする案、「B案」は旧状に復することを基本としつつも下段部の確認された東側などは盛土整形しそれを表現する案、「C案」は旧状に復することを基本としつつも下段部を南面も含めて復元的に整備する案である。比較のため墳丘全体を盛土した上で復元した場合を「参考」として示した。なお、墓道部を活用した管理・公開に係わる施設の設置については、物理的空間が狭すぎるため実際的に不可能であることを説明した。検討会では、概ねA案とC案とに支持が分かれ、来訪者に対して発掘調査成果をどのように伝えていくのかということが重要な課題となった。

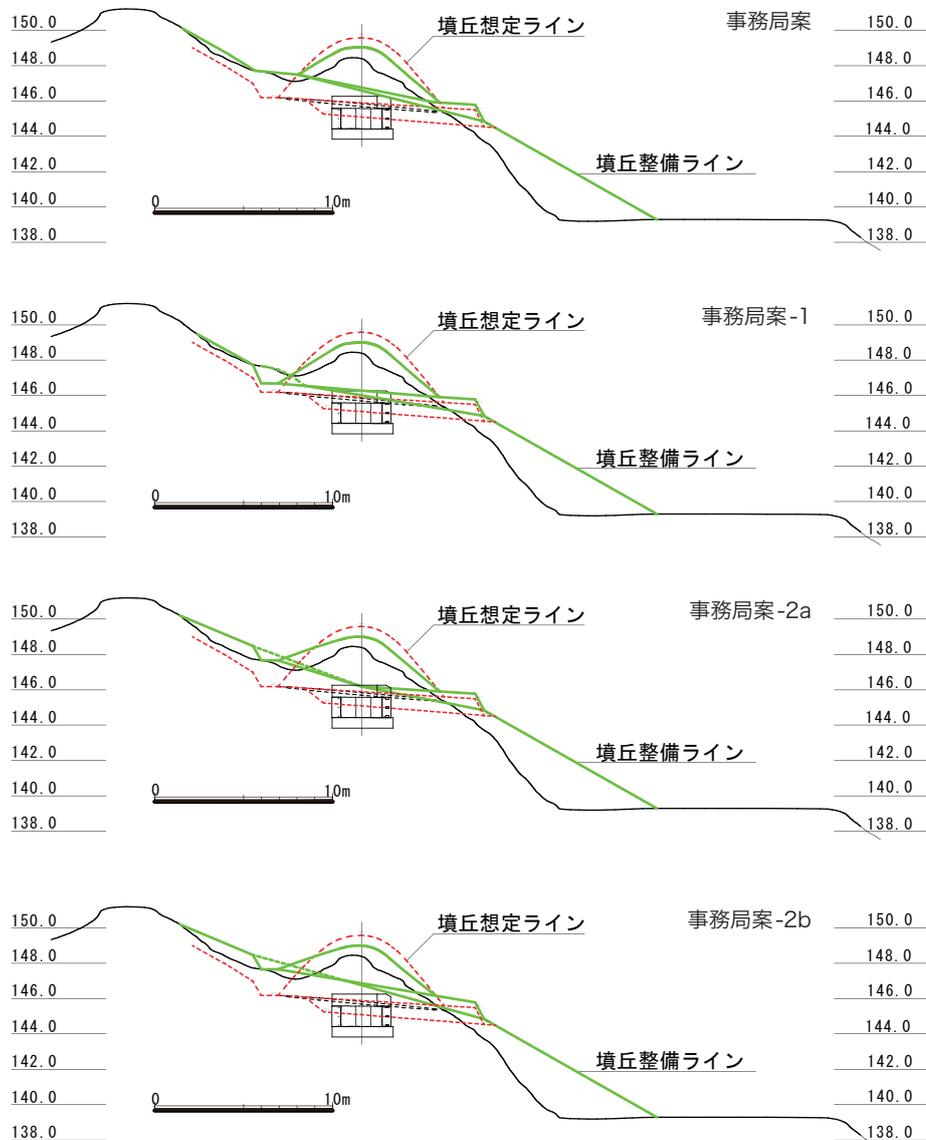
Fig.12 墳丘整備案西立面図

第7回検討会での検討を踏まえ、発掘調査成果の反映として、二段築成であることを表現しつつ、また、墳丘及び石室の万全の保護のため盛土の厚さを増した「事務局案」を示した。墳丘の北側が掘り込み（背面カット）となっている点がキトラ古墳の特徴であることが指摘されていたため、それを表現した以下の検討案も提示した。中軸線上墳丘北裾には土層観察用畔があり、これを残すこととしていた。「事務局案-1」は遺構と平行にテラスを再現するが、畔が突出する案である。「事務局案-2 a」は墳丘南半部のテラスは遺構と平行にし、北半部では畔の上部にテラスを擦り付ける案である。「事務局案-2 b」はテラス全体の南北勾配を急にして畔上部にテラスを擦り付ける案である。

検討会では「事務局案」及び「事務局案-2 b」を基本とすることで概ね合意を得た。併せて、墳丘遺構及び石室への水による悪影響が及ばないように、排水等に十分留意すべきことが指摘された。

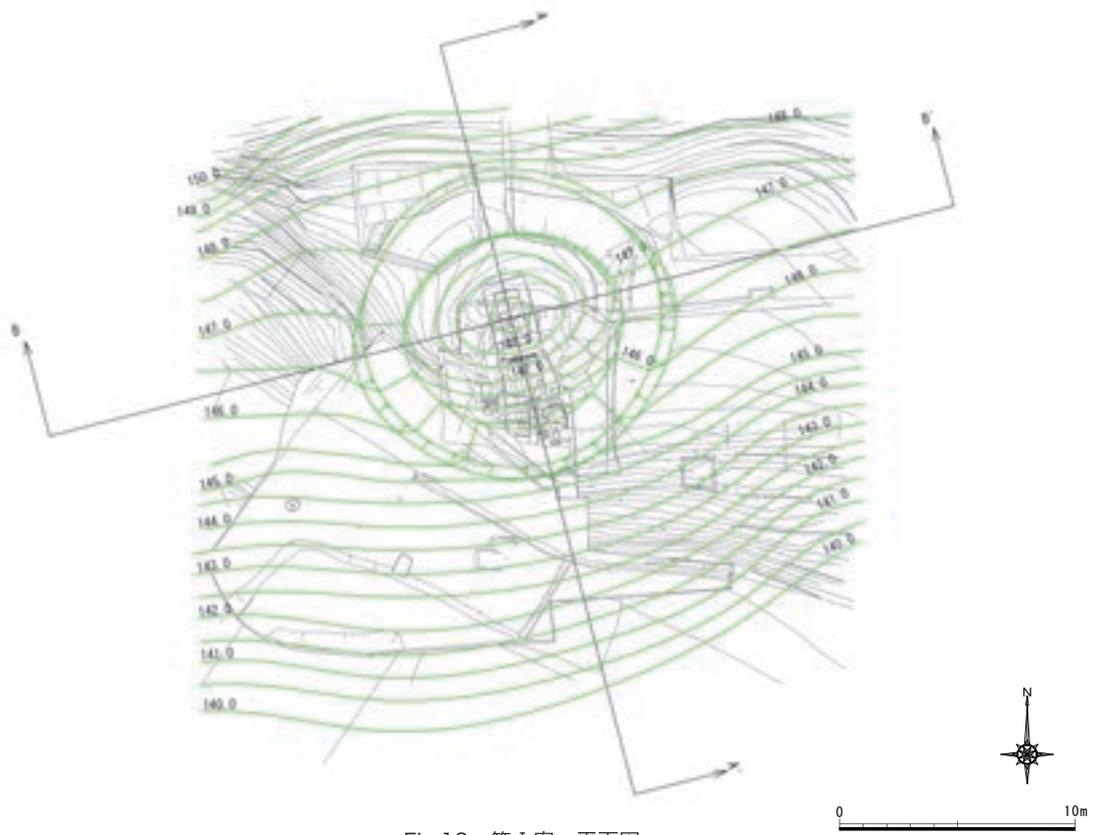
Fig.13 第I案 平面图

【第Ⅰ案】 墳丘北側未発掘地を保護盛土して、背後の掘込みを積極的には表現しない。

○図上復元案と比べ、墳丘全体の形状の歪みの程度において第Ⅱ案よりも小さい。

●背後の掘込みが表現されない上、北側の保護盛土の厚さが第Ⅱ案よりも薄くなり、かつ、造成上、上方からの表面水が墳丘に及ばないようにする点で第Ⅱ案より不利である。

第8回検討会での「事務局案」を基礎とした計画案を【第Ⅰ案】とし、「事務局案-2b」を基礎とした計画案を【第Ⅱ案】とし、下記のようにそれぞれの墳丘整備案の内容及び特徴をメリットとデメリットとして明示して検討が行われた。ここでいう図上復元案とは本来的な墳丘形状を想定したもので、赤色破線で示した。

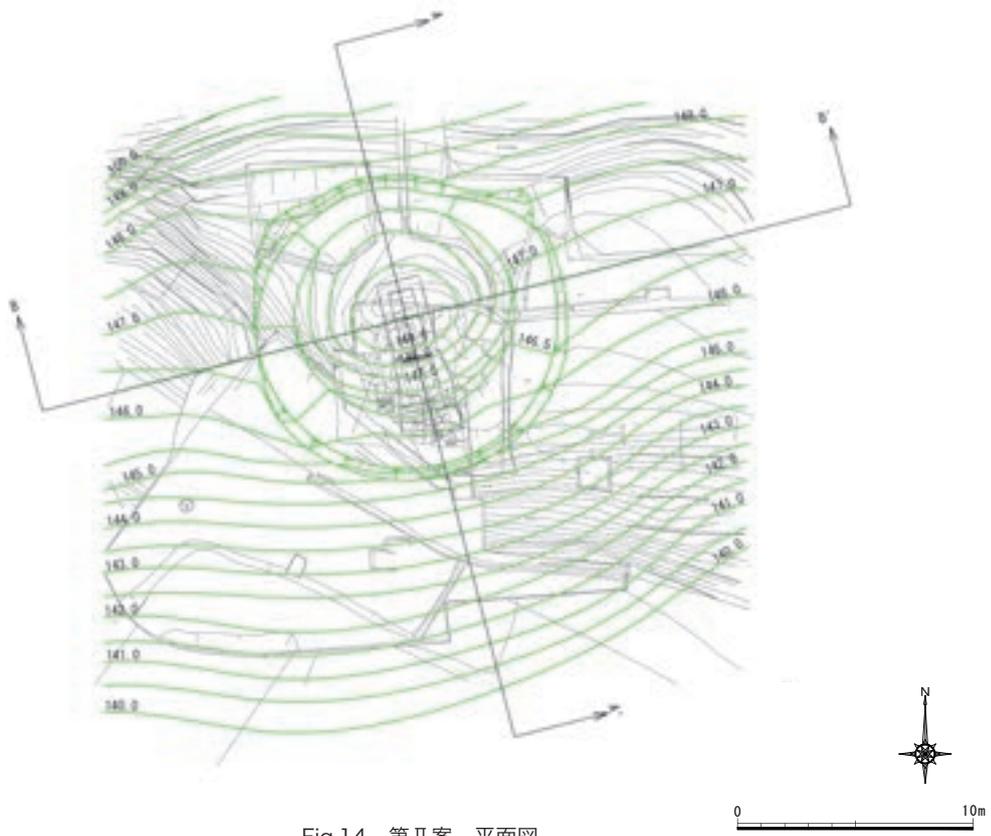
Fig.14 第II案 平面图

【第Ⅱ案】 墳丘北側未発掘地を保護盛土した上、さらに盛土整形して背後の掘込みを表現する。

○背後の掘込みが表現される上、北側の保護盛土の厚さが第Ⅰ案よりも厚くなり、かつ、造成上、上方からの表面水が墳丘に及ばないようにする点で第Ⅰ案よりも有利である。

●図上復元案と比べ、墳丘全体の形状の歪みの程度において第Ⅰ案よりも大きい。

検討の結果、墳丘背面の傾斜地の掘り込みを表現することは極めて重要との認識が共有され、【第Ⅱ案】を採用することとした。なお、墳丘全体の歪みといているのは、墳丘上段北裾が畔のために高くなり、上段北側斜面が南側斜面に比べて極端に緩くなっていることを示しているが、その歪みを少なくする工夫がさらに必要となった。(最終的には墳頂部(最高点)を1m程北側に寄せることで解決することになる。)
