### 3 環境整備工事

#### (1) 仮設工事

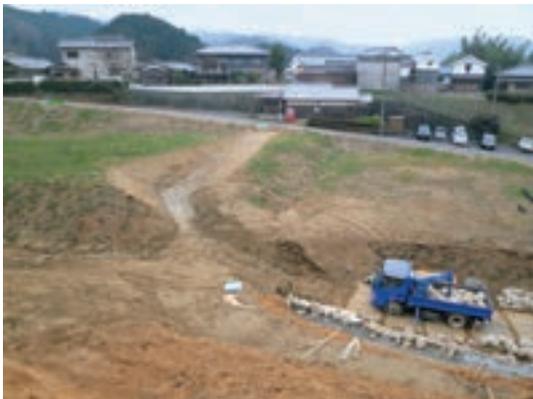
Fig.60 仮設通路造成中

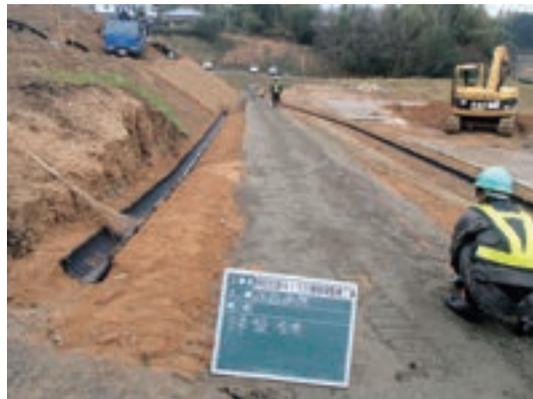
Fig.61 路盤施工中

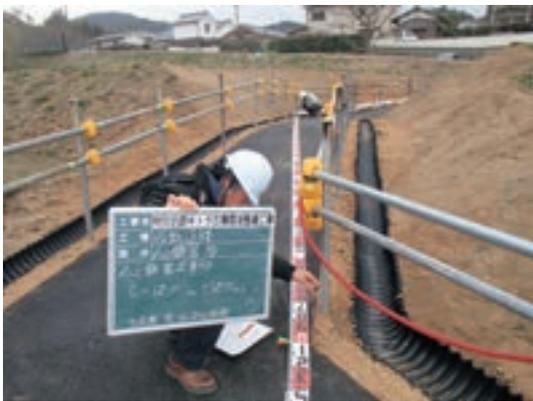
Fig.62 出来形検査

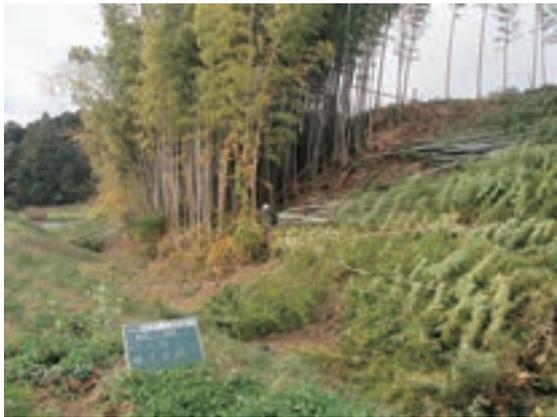
史跡指定地南西部の竹を主とした木竹については盛土造成を行う上で工事の支障となり、除根しないと整備後に竹林が再生する危険性があったため、全面的に伐開除根を実施した。

Fig.67 南西部伐開施工状況

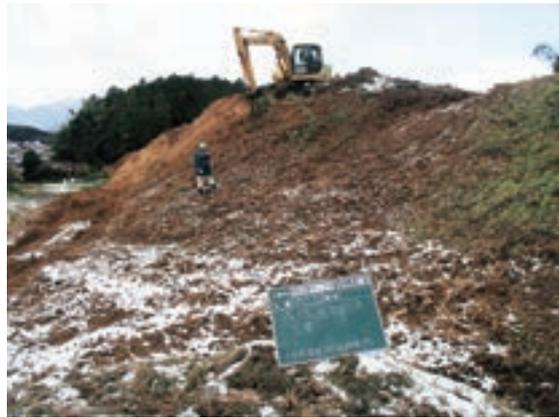
Fig.68 南西部竹伐根施工状況

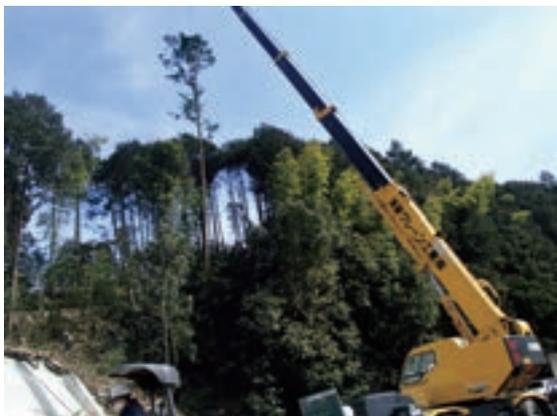
Fig.71 クレーンを用いた伐開作業

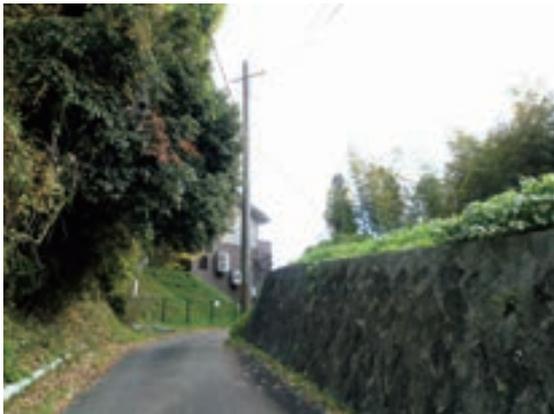
Fig.74 アスファルト撤去前の状況（墳丘西側）

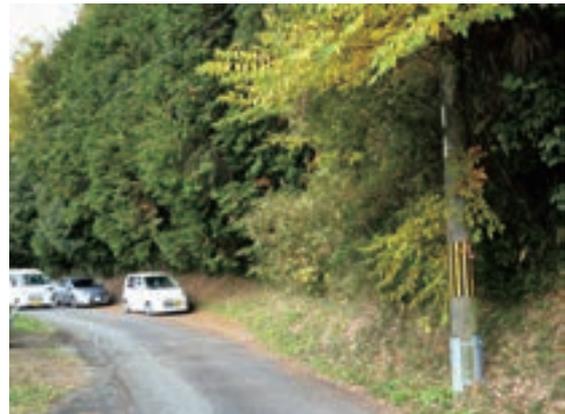
Fig.75 アスファルト撤去前の状況（墳丘東側）

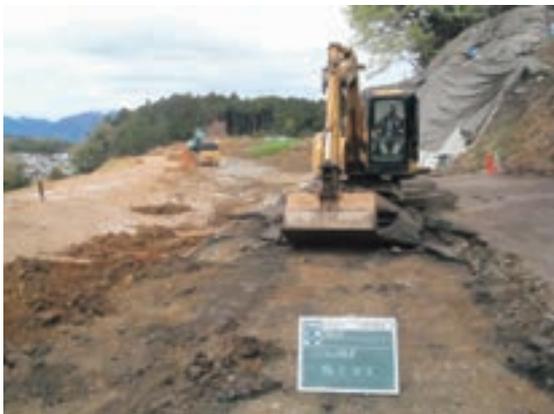
Fig.76 アスファルト舗装撤去状況

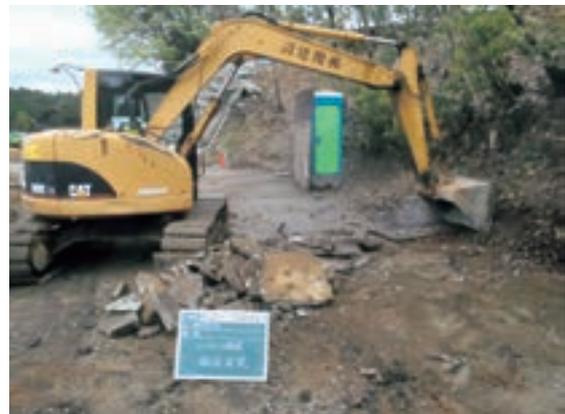
Fig.77 コンクリート舗装撤去状況
