キトラ古墳の調査 壁面のフォトマップ^① (飛鳥藤原第135次)

唐長安城太液池の調査（太液池南側丘陵上の発掘）

藤原宮朝堂院東第三堂の調査（飛鳥藤原第132次調査）

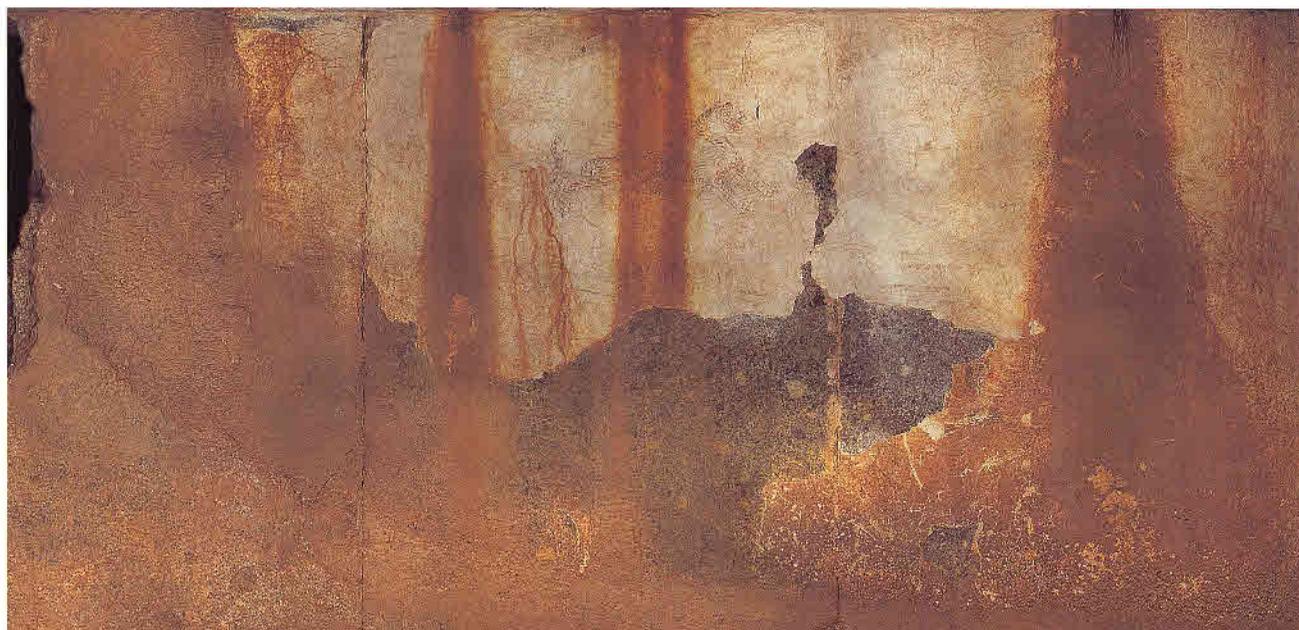
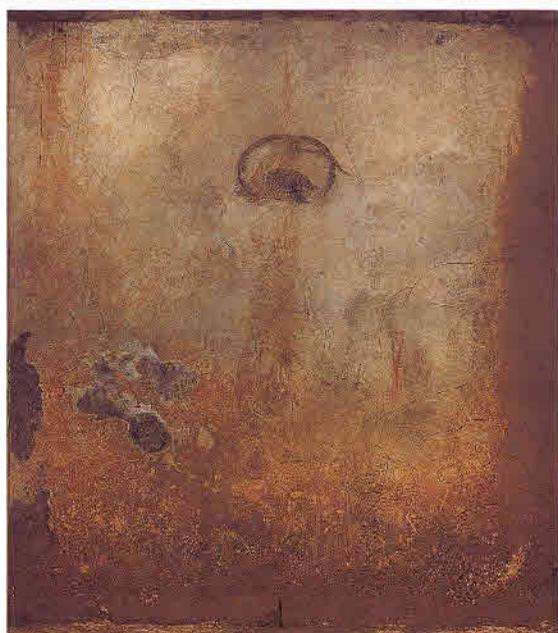
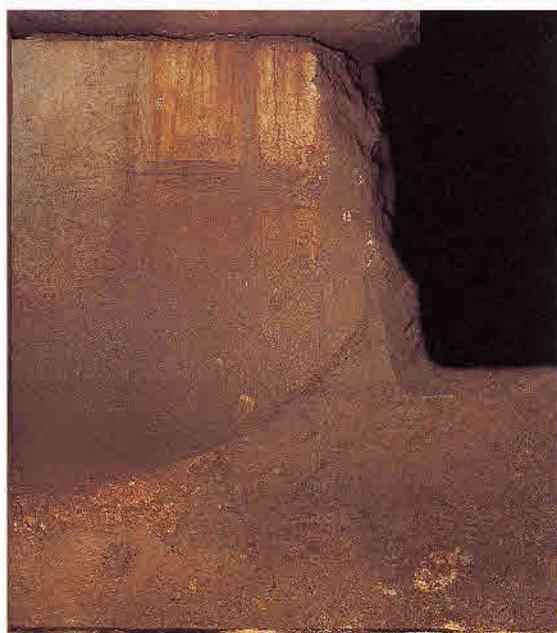
1600万画素のデジタルカメラを使用し、各カット20cmのオーバーラップをとりながら、分割撮影をおこなった。コンピュータ上で誤差数mm以内の正確なフォトマップ画像を合成した。撮影枚数は各壁面・床・天井あわせて1000枚におよぶ。写真上：西壁、下左：北壁、下右南壁
本文3頁参照 (撮影：井上直夫)

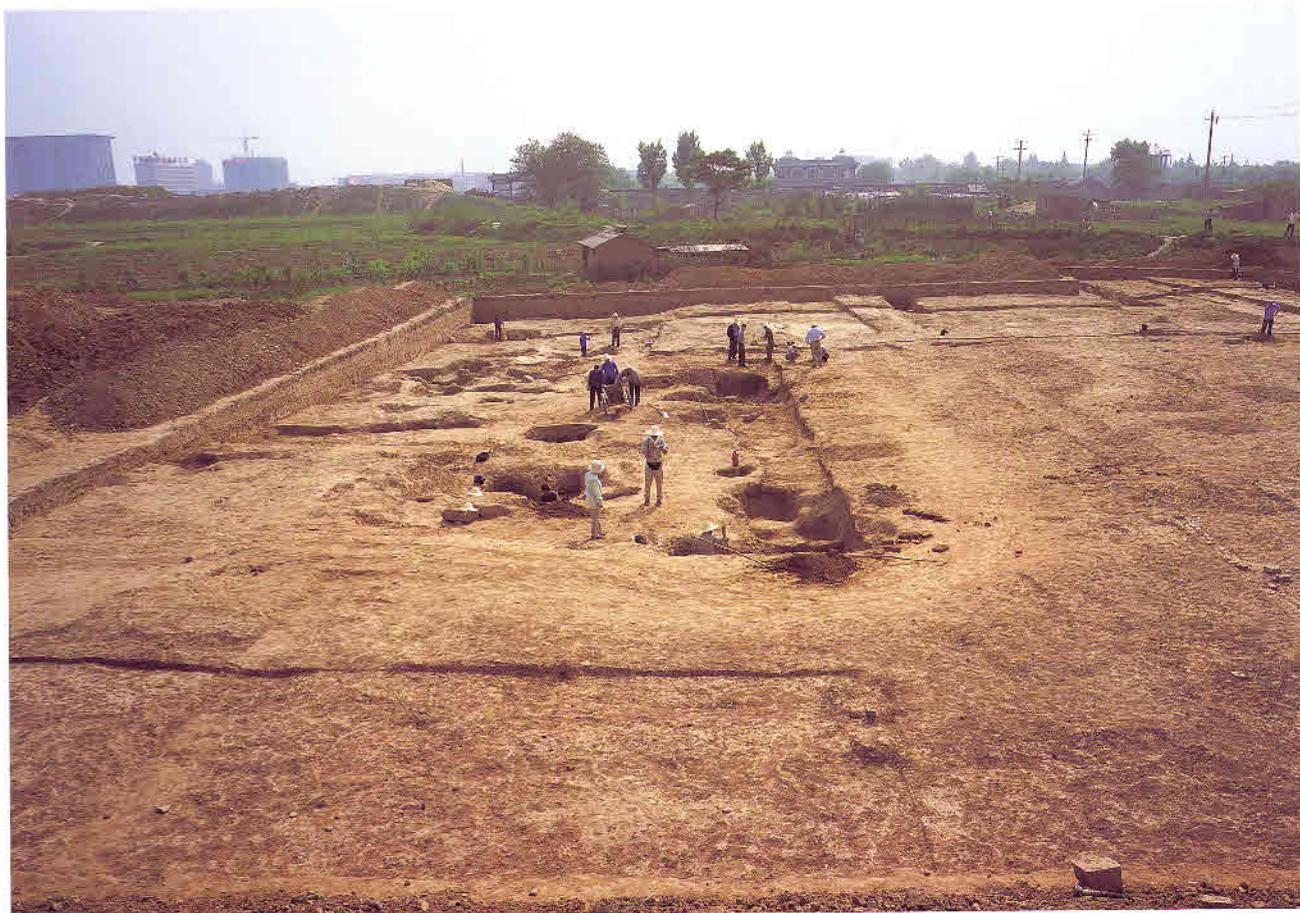
調査区北側は太液池に向かって傾斜した低地で、井戸が数基検出された。そのほか景石と考えられる石が、廃棄状態で出土している。西から。

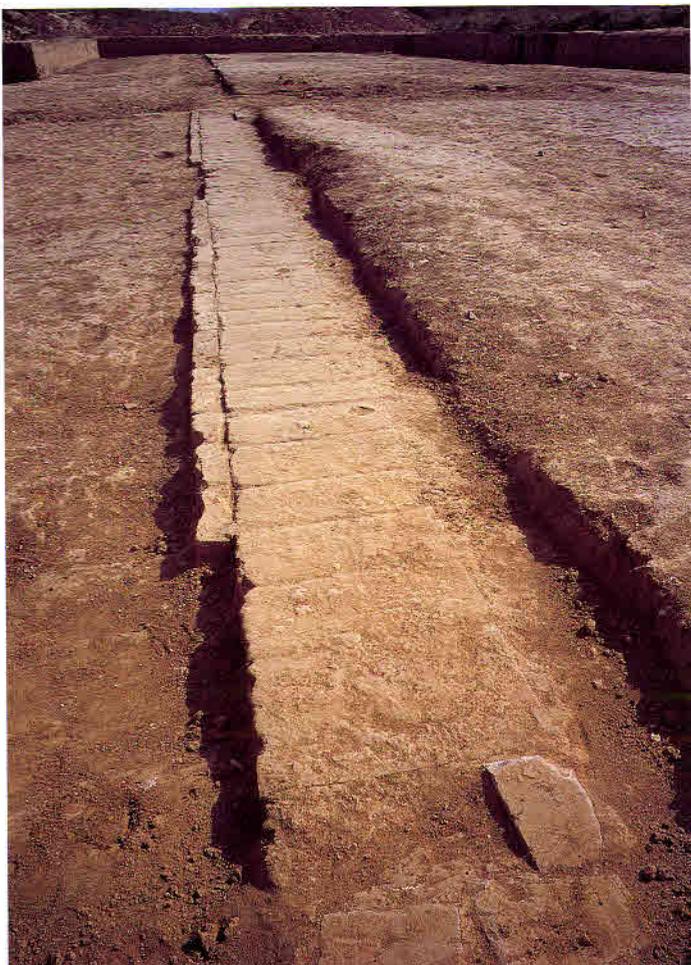
太液池南側丘陵上の散水

調査区南側で南北に走る回廊の基壇を検出した。基壇の東側には
磚で構築した散水が比較的よく残存していた。北から。

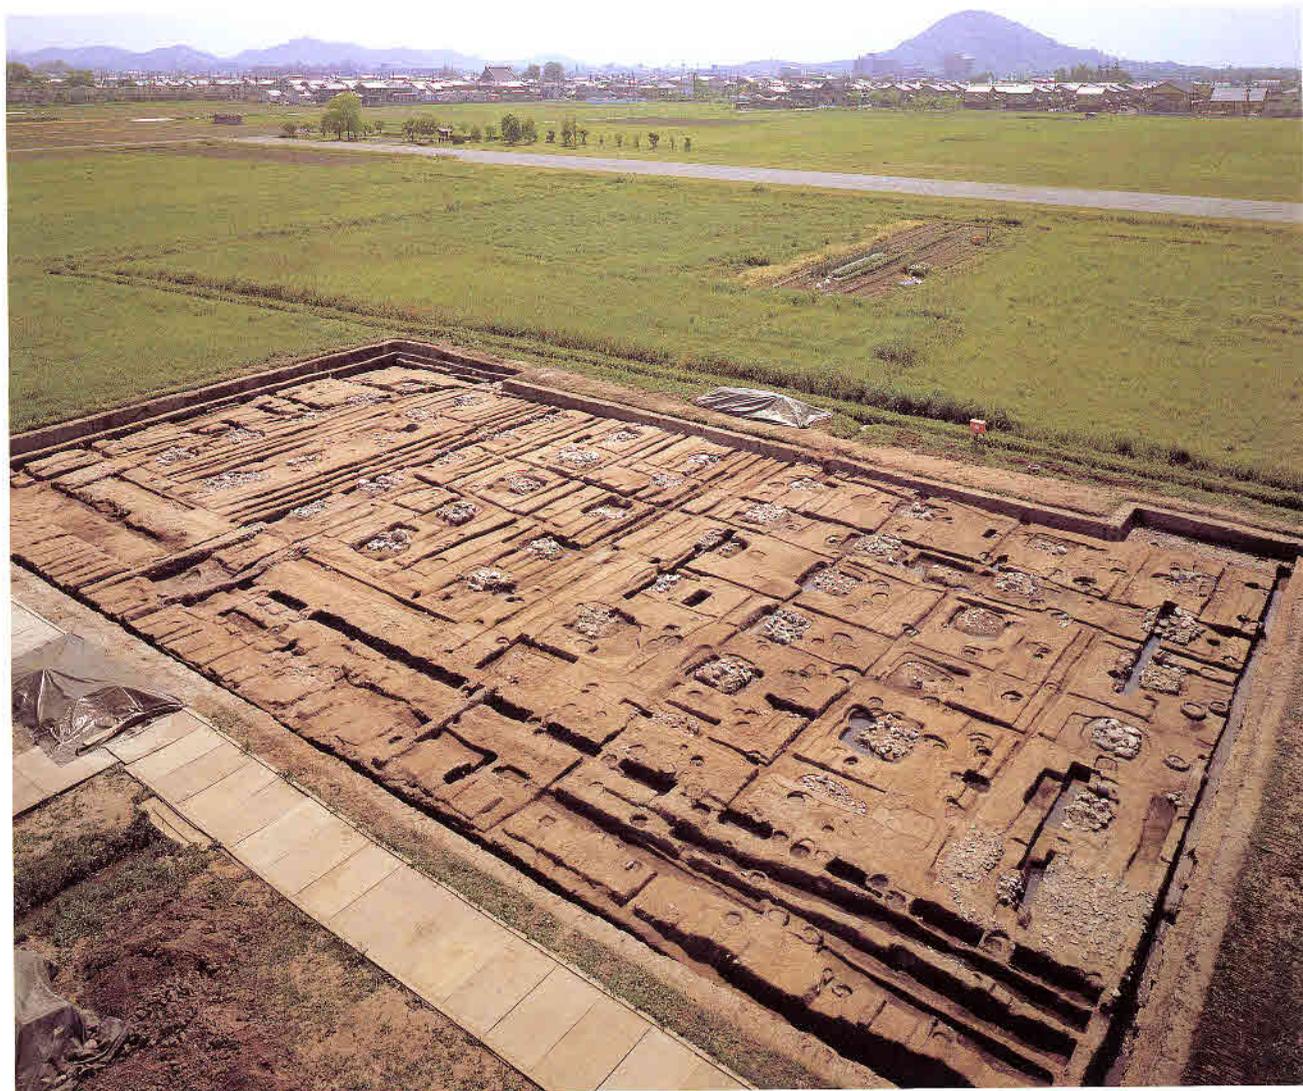
朝堂院東第三堂の南半、総桁行15間のうち8間分を検出。これまで梁行は4間と考えられてきたが、梁行5間として造営に着手し、ほどなくして梁行4間に計画変更していることが新たに判明した。梁行4間時は棟通りにも礎石を据え、床を張っていたと推定される。北東から。

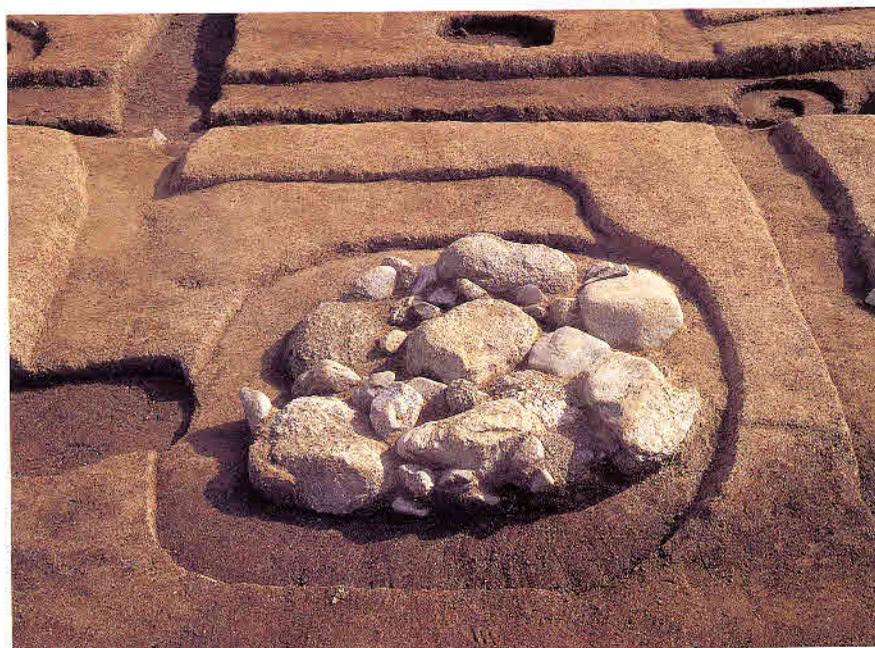
礎石据付掘形

東第三堂の礎石据付掘形は、径約1.5～2 m・深さ約40cmと巨大。小形の栗石を密に入れ、その上に礎石下面の形状とあわせるように、やや大きめの根石を据えている。北から。

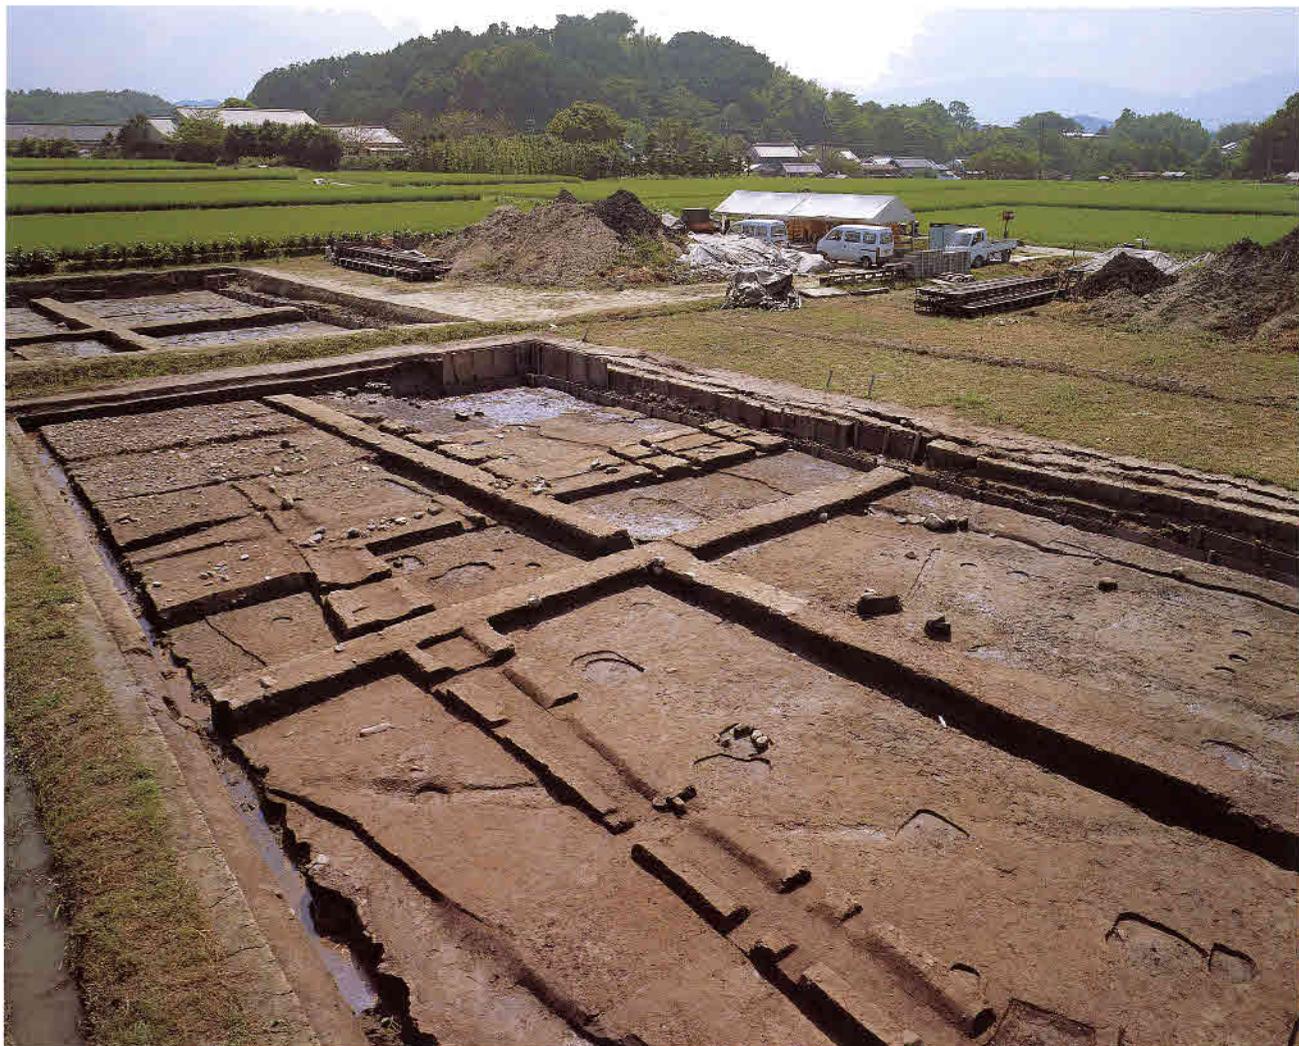
石神遺跡の調査（飛鳥藤原第134次調査）

齊明朝の饗宴施設と想定されている遺跡。本調査はこれまでに発見されている中心建物群の区画の北に接する南北2枚の水田を対象とした。遺構は希薄で、区画施設の南側と好対照をなす。北方に想定される阿倍山田道との間の空閑地か。北東から。

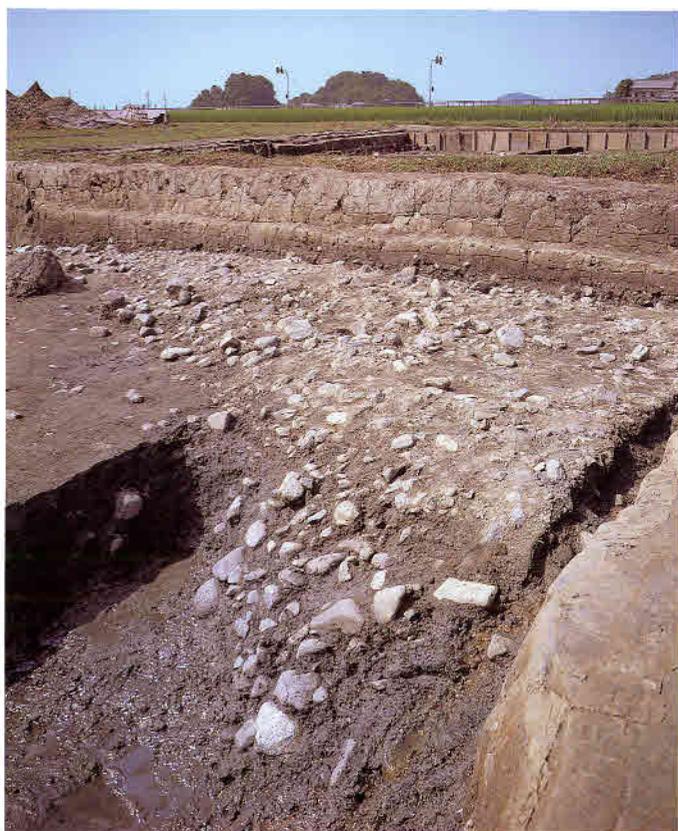
飛鳥時代以前の石神遺跡周辺

これまでの調査により、飛鳥時代以前の調査区周辺は沼沢地と考えられてきたが、本調査区内で2本の谷が合流している可能性が高まった。礫の集中は谷地形の東岸。谷の堆積土からは古墳時代の遺物が出土する。南東から。

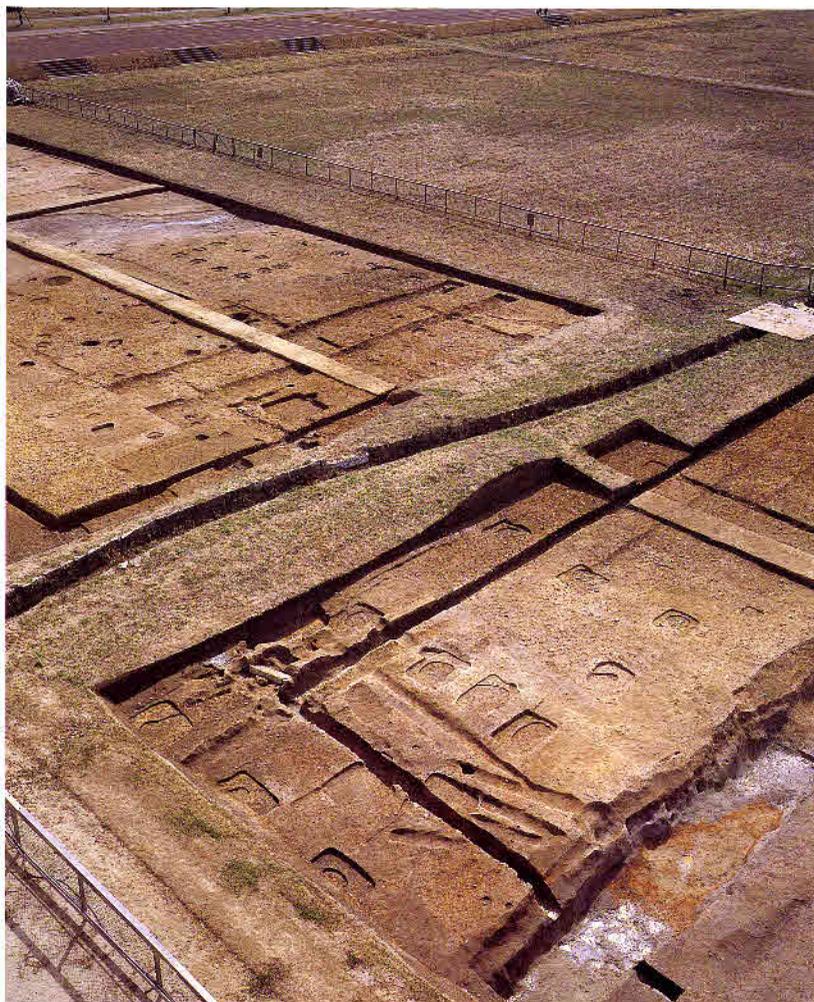
平城宮中央区朝堂院の調査

平城第367次調査の南隣の調査区。大嘗宮の東側を構成する悠紀院の全貌が明らかになった。東妻を揃える手前2棟の東西棟は白屋、膳屋、奥の桁行5間、梁行2間の南北棟建物は正殿に比定できる。北から。

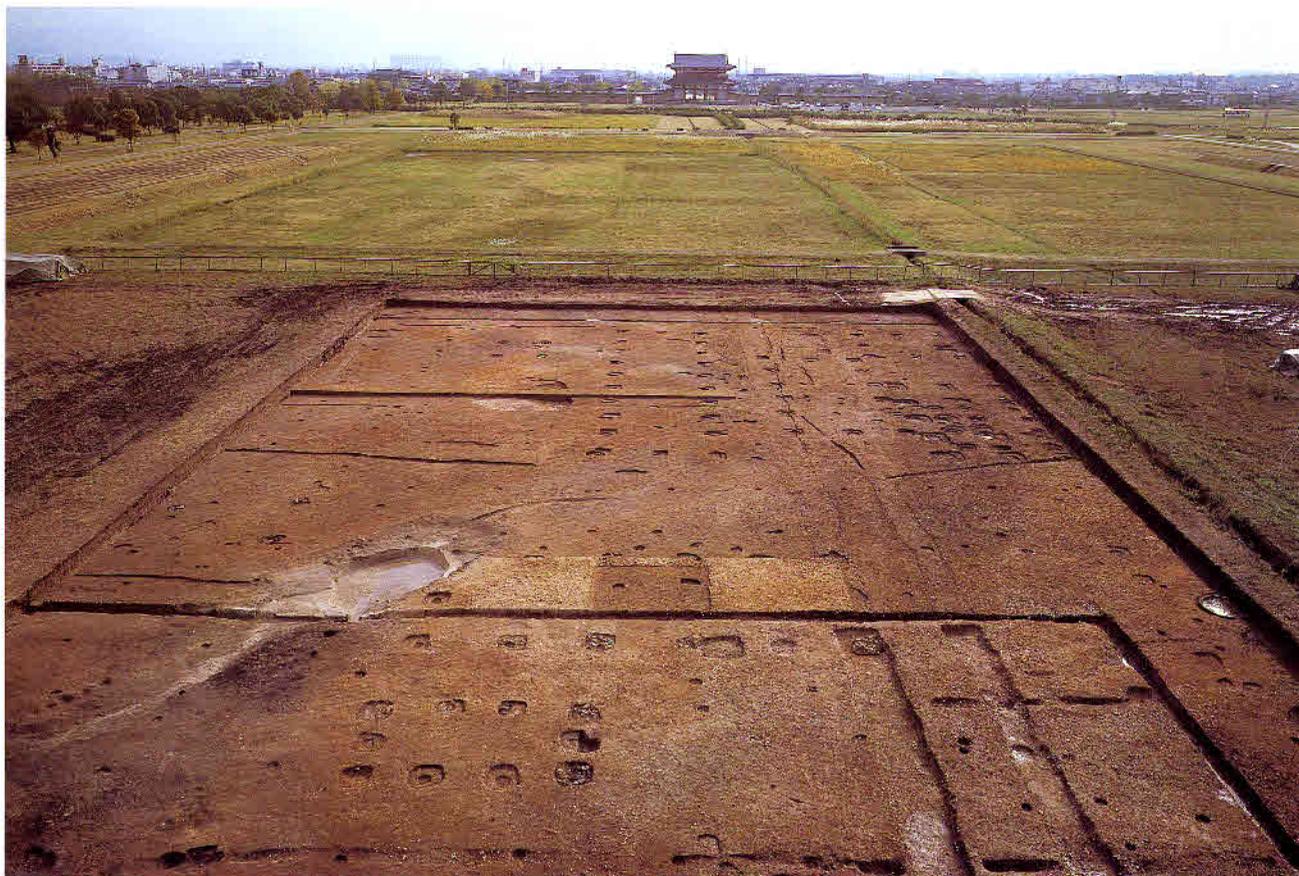
平城宮中央区朝堂院の調査

中央区朝堂院の中央を占める朝庭の調査。朝堂院の中軸上で掘立柱建物群を検出し、大嘗宮の遺構を確認した。また、下ッ道の東西の側溝を確認した。北から。

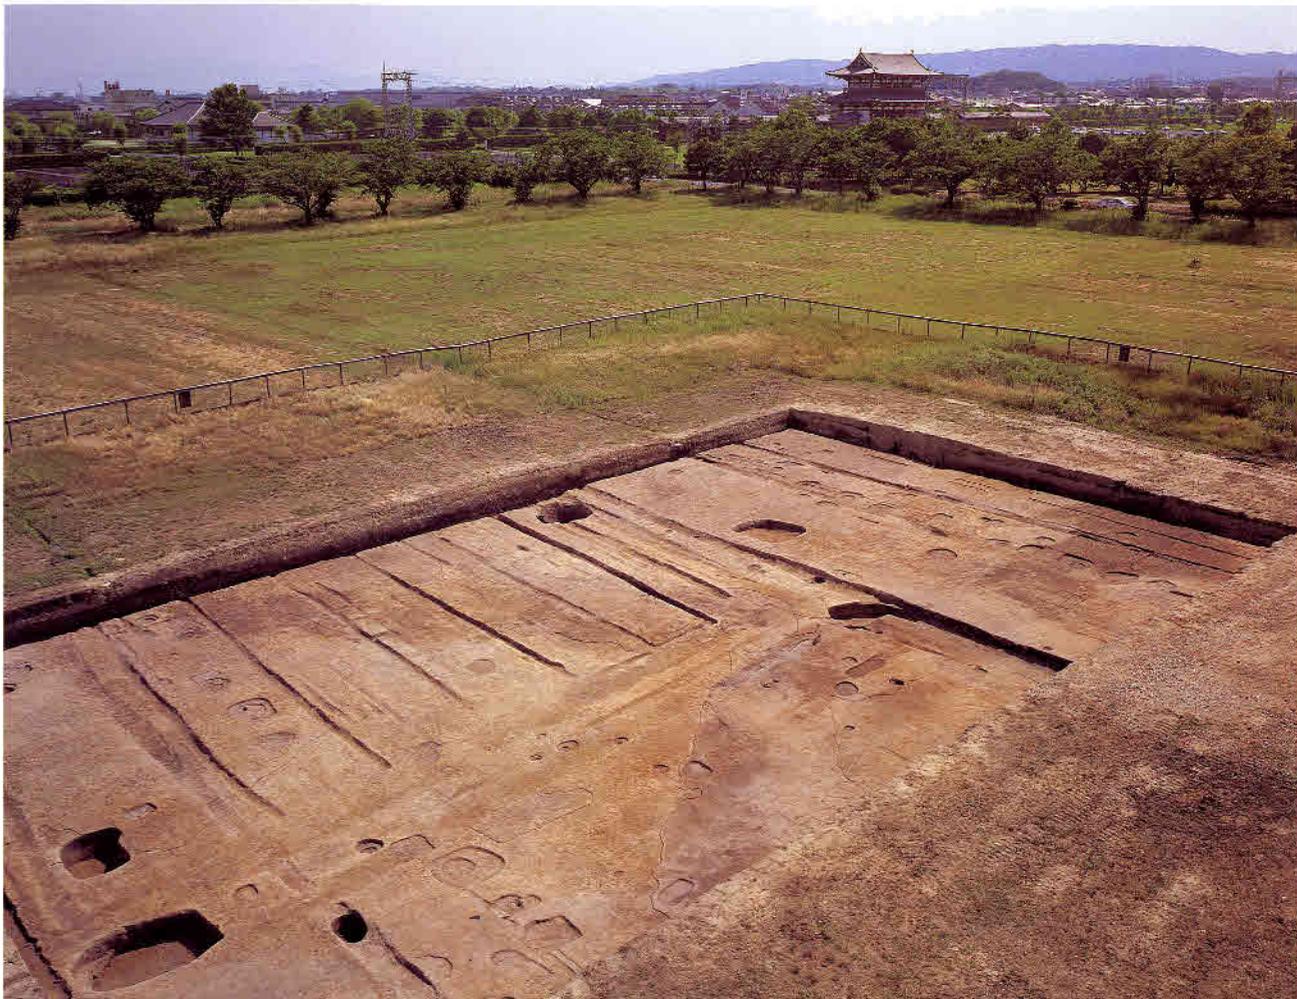
平城宮朝集殿院の調査 西調査区（平城第370次）

朝集殿院の中央部と東朝集殿の建物位置の2カ所に調査区を設定した。中央部の西調査区では朝集殿院南門から朝堂院南門へと続く道路側溝と、その内側に並ぶ儀式用の旗竿の痕跡を検出した。北東から。本文96頁参照（撮影：中村一郎）

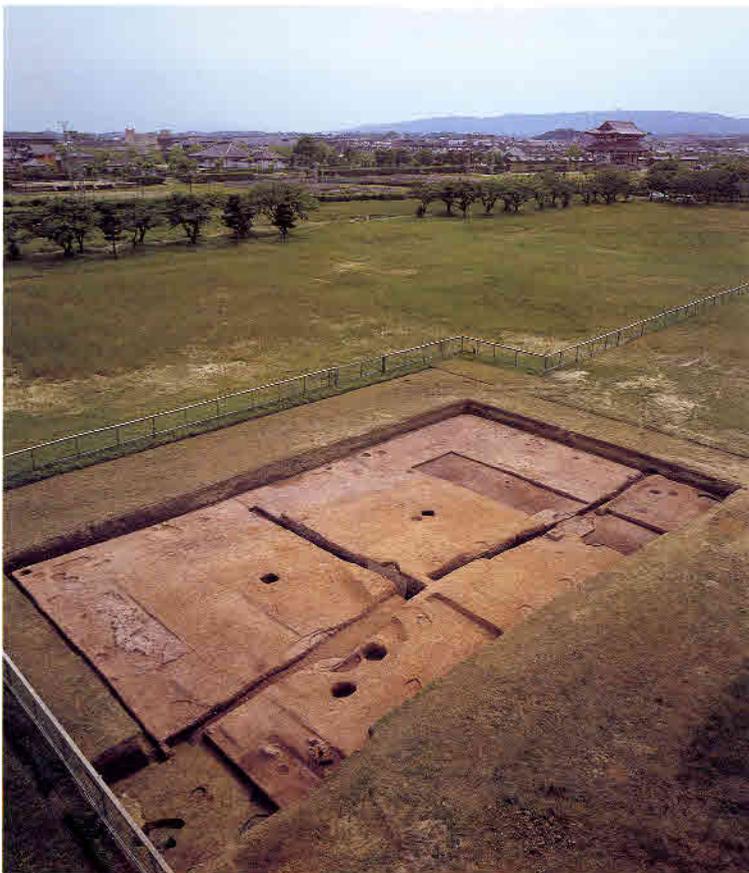
東調査区

東朝集殿に設けた東調査区では第48次調査区の再発掘をおこない、基壇を再検出するとともに、基壇下層の構造を明らかにすることに努めた。北東から。

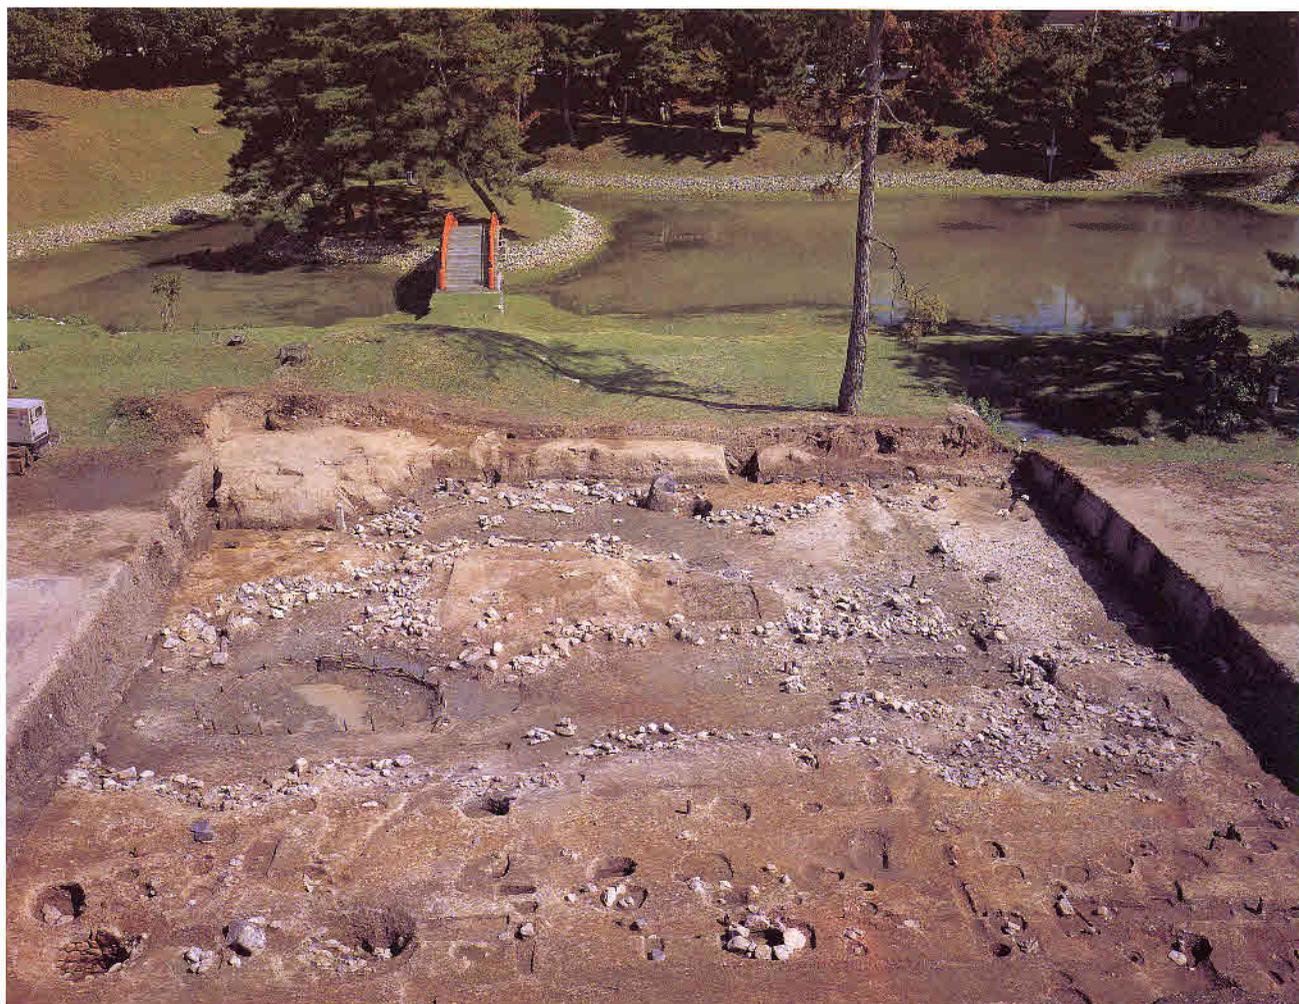
旧大乘院庭園の調査 西小池中央部（平成第374次）

西小池中央部は、『大乘院四季真景図』に描かれた「ヲシマ」、小島、舌状の岬のほか、池底より埋甕や魚溜りなどの遺構を検出した。西から。 本文110頁参照（撮影：牛嶋 茂）

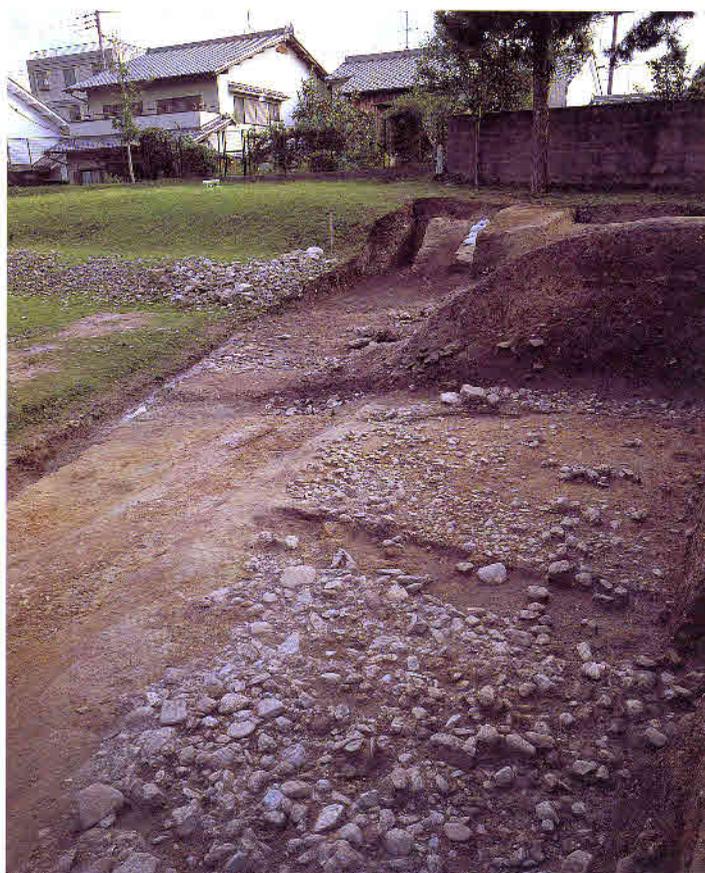
東大池西南隅部

近世の岸の造成土下層で検出した礫敷遺構。礫敷は南北で段差があり、礫の大きさや疎密度を異にする。12世紀前半の禪定院時代の庭園遺構である可能性が高い。北から。

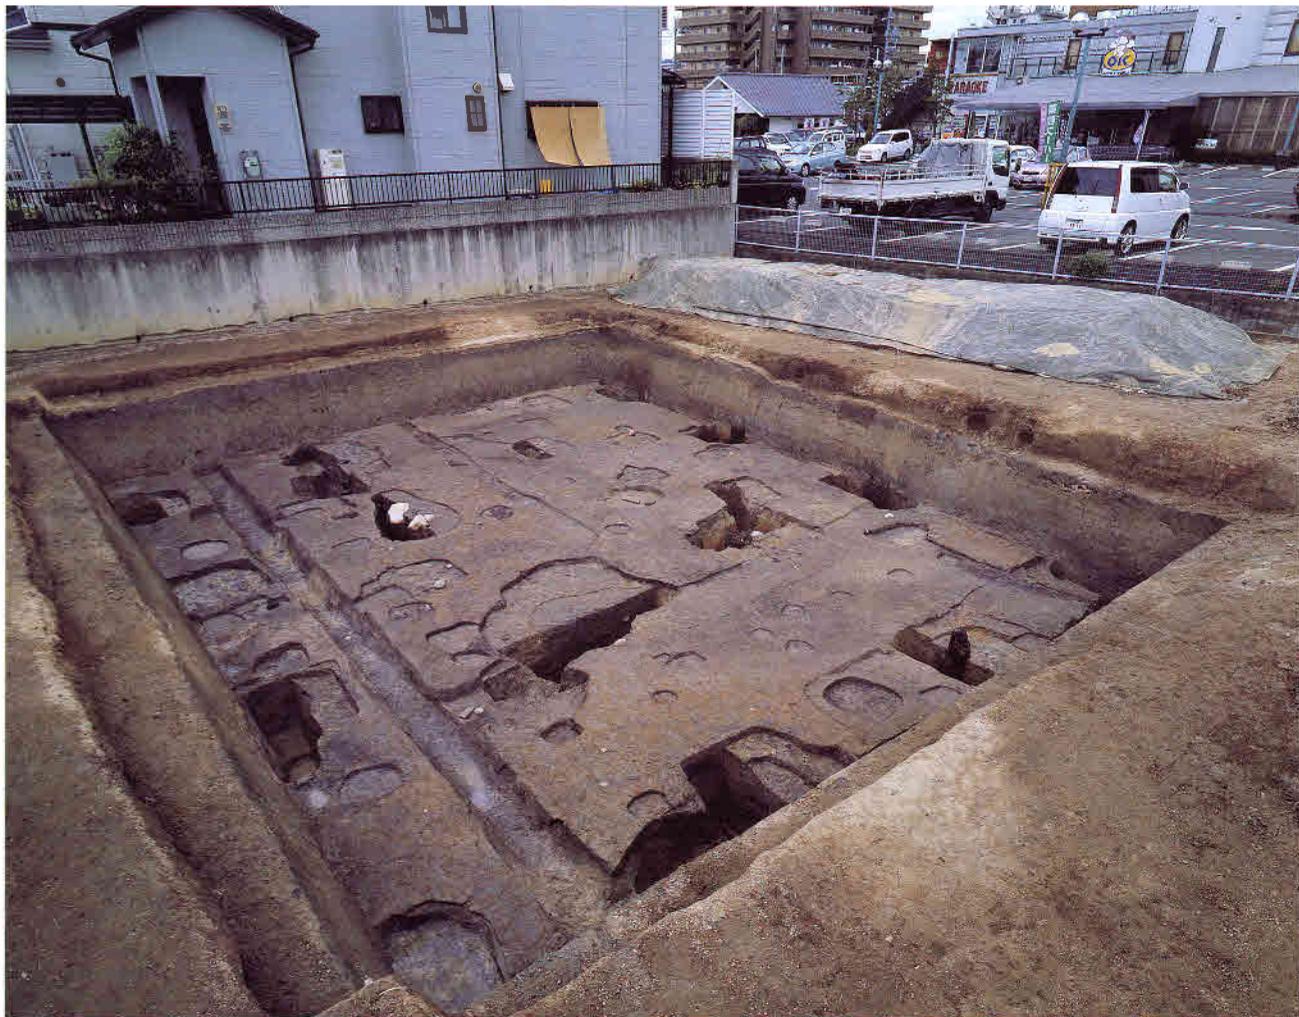
平城京左京二条二坊の調査 調査区全景（平城第375次）

左京二条二坊十四坪の南西部分で、北と西に庇をもつ大型掘立柱建物の西北隅を検出した。柱穴の掘形は一辺1.4mにも及び、京内一等地にふさわしい規模の建物である。北東から。

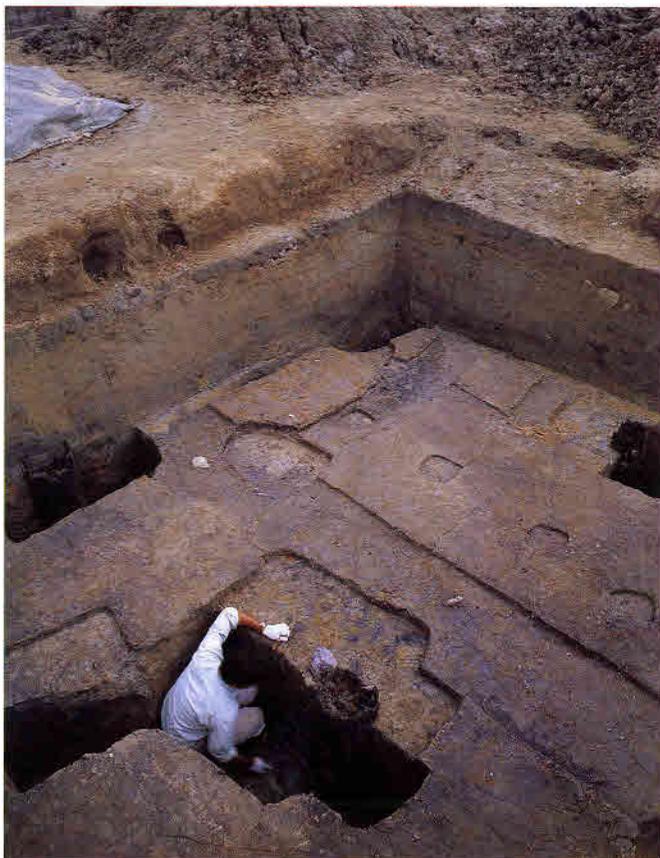
大型掘立柱建物SB8900の柱根

SB8900では、良好な状態で柱根を検出した。太い柱は直径38cmある。根固めの礎板が残存する柱穴もあった。北東から。
