発掘調査の概要

藤原宮大極殿院東面回廊の調査（飛鳥藤原第200次調査）

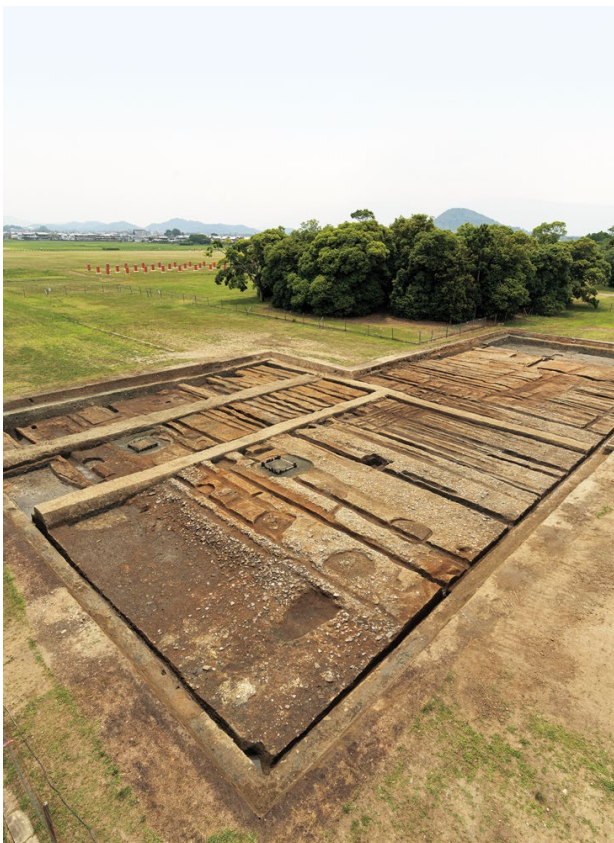
調査区全景（北東から）

調査は春から実施し、現在は、史跡整備にともなう盛土や、都が移った後に営まれた水田の床土を取り除いたところです。その過程で古文化研究所の調査区を確認しました。合計4基、2列分の根石が検出されており、その他にも根石を探したと思われる掘り込みが複数確認されました。また、床土の下には大量の瓦が堆積していました。東面回廊の基壇裾付近に特に集中することから、回廊に使用されていた瓦が投棄され、堆積したものと考えられます。現在は、藤原宮期の遺構の本格的な検出作業を進めており、徐々に回廊や基壇の様相があきらかになりつつあります。

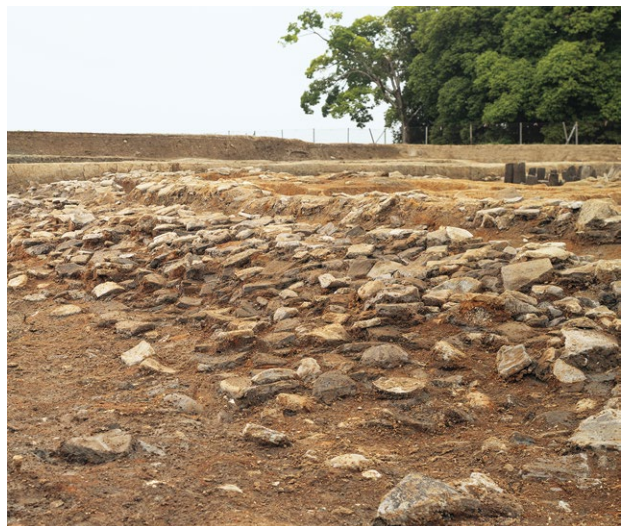
東面回廊周辺に堆積する大量の瓦（北東から）
