飛鳥藤原第200次調査遺構平面図

藤原宮 大極殿院の調査

飛鳥藤原第 200 次調査 現地説明会資料
(独) 国立文化財機構奈良文化財研究所 都城発掘調査部

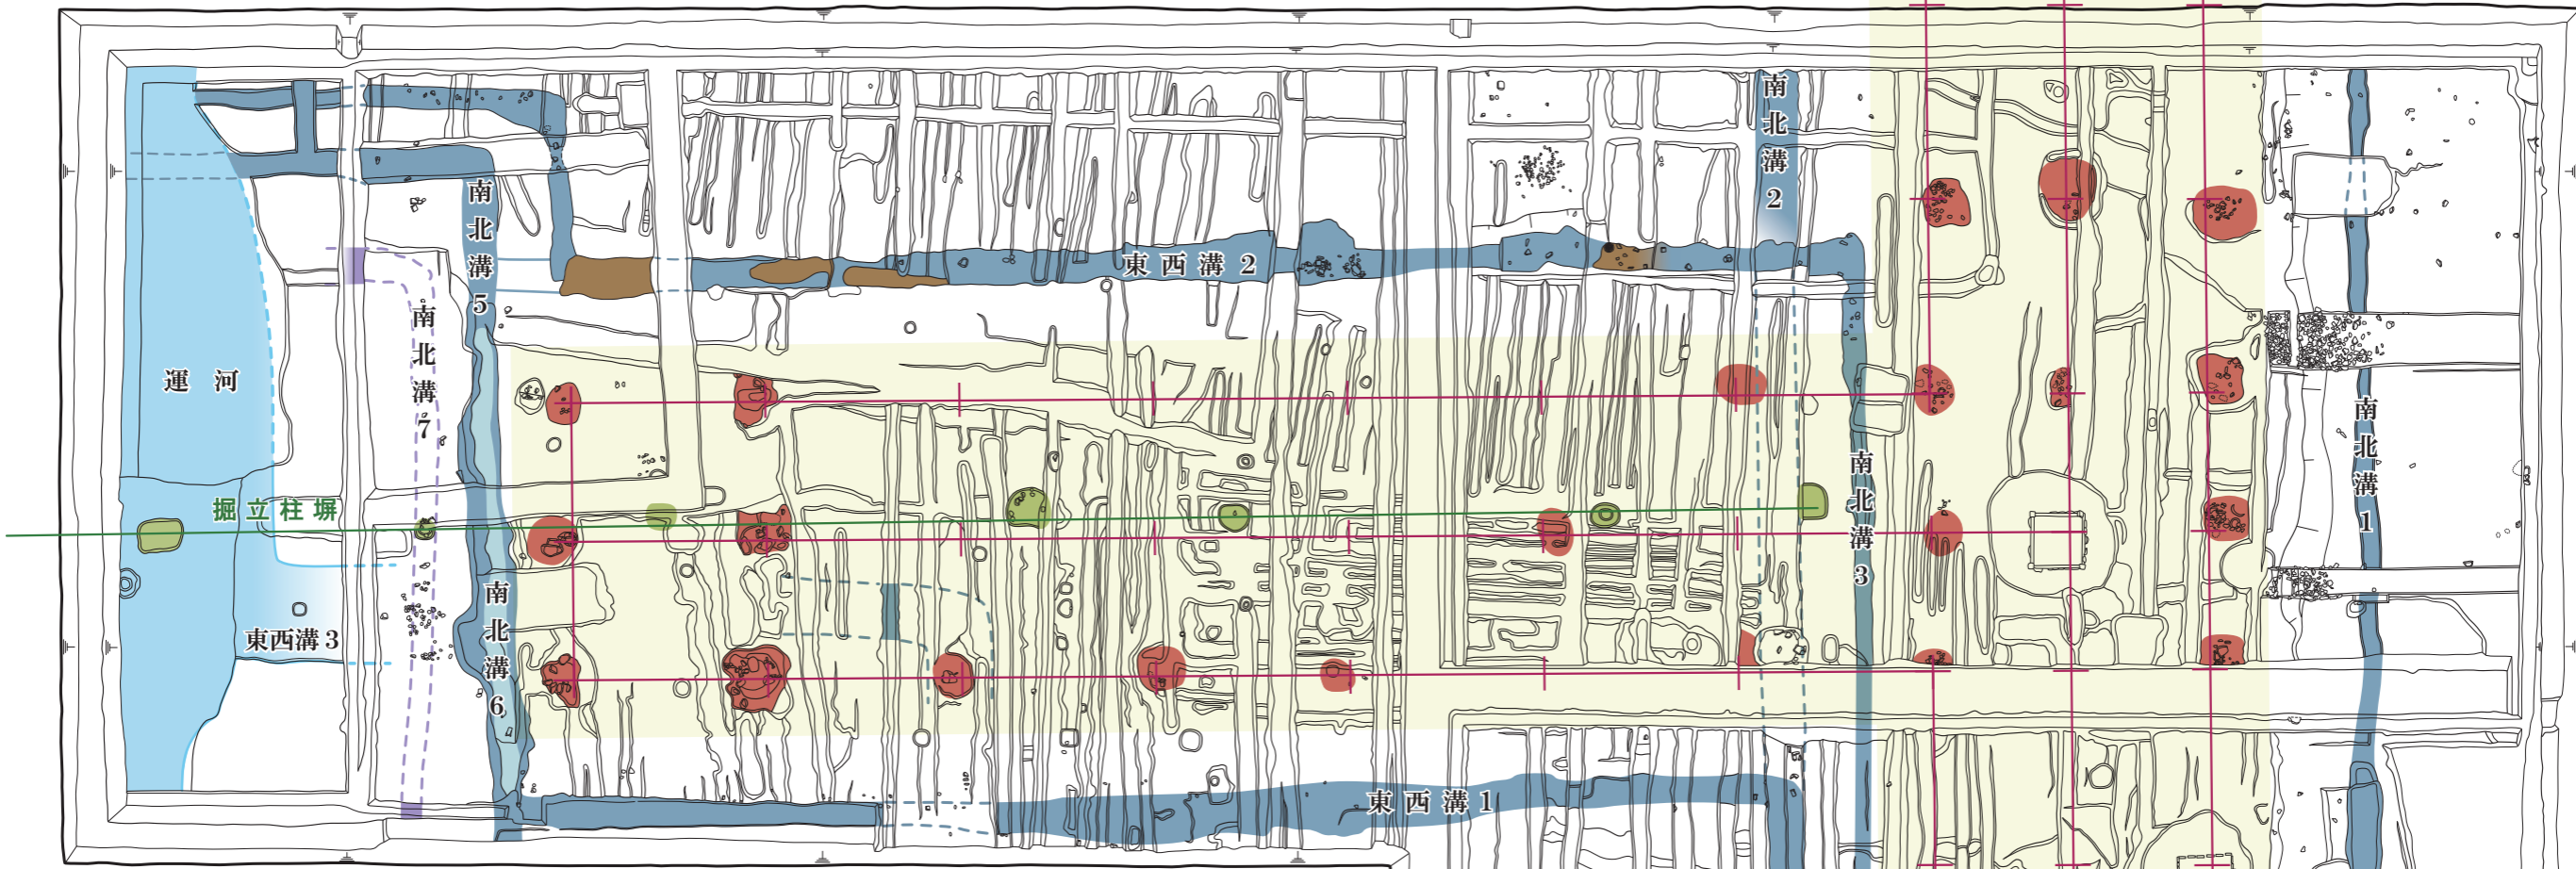
■ 礎石据付痕跡 ■ 柱穴 ■ 溝 ■ 凝灰岩片の堆積

大極殿院の東北部を調査し、回廊やその周囲の溝、造営期の運河などを検出しました。とくに、これまで空闲地と考えられていた大極殿院北半部にも、東面北回廊から西へのび、大極殿院を南北に区切る回廊の存在があきらかになりました。この発見は、藤原宮の調査研究に関してあらたな資料を提供するとともに、宮殿配置の変遷や古代宮都の発展過程に関するこれまでの議論に重要な問題を提起することとなりました。また、大極殿院の造営にかかわる溝も多数検出しました。

東面北回廊・東門 礎石建ち、瓦葺きの複廊形式の回廊で、礎石据付痕跡7間分10基を検出しました。礎石はすべて抜き取られていますが、据付穴と根石が残存します。柱間寸法は、桁行約4.1m(14尺)、梁行約2.9m(10尺)ですが、大極殿後方東回廊との取付部2間のみを大極殿後方東回廊の梁行に合わ

大極殿後方東回廊 大極殿北を東西にのびる礎石建ち、瓦葺きの複廊形式の回廊で、東面北回廊に取り付きます。礎石据付痕跡7間分11基を検出しました。礎石はすべて抜き取られていますが、据付穴と根石が残存します。柱間寸法は、桁行約4.1m(14尺)、梁行約2.9m(10尺)です。基壇は大部分が削られており、基壇外装の据付痕跡なども失われています。大極殿院北半部の空間を、南北に区切るものと考えられます。

回廊基壇裾の溝 南北溝1～7、東西溝1・2があり、運河や東西溝3を埋め立てた後に掘られています。南北溝1・2は東面北回廊に伴う溝で、南北溝3・4や東西溝1・2は大極殿後方東回廊の造成時に掘られた溝です。これらは造営時の区画溝や、基壇造成後の排水溝で、大極殿院の造営計画や、造営の手順を復元する手がかりとなります。

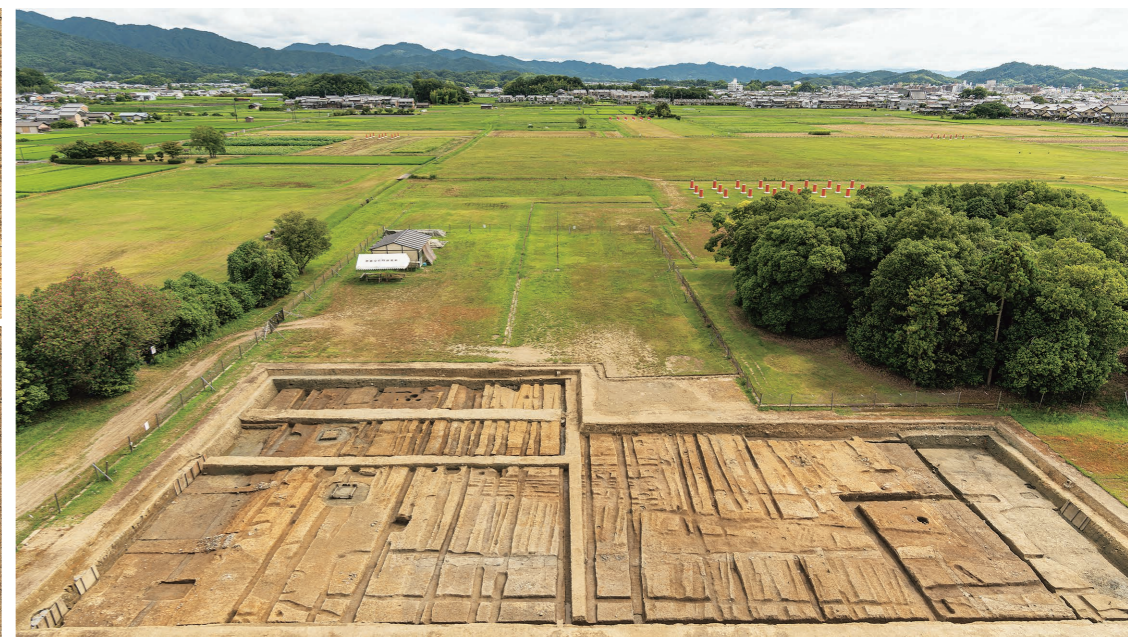
調査区全景(北から)
※大極殿院東北部が今回の調査対象地

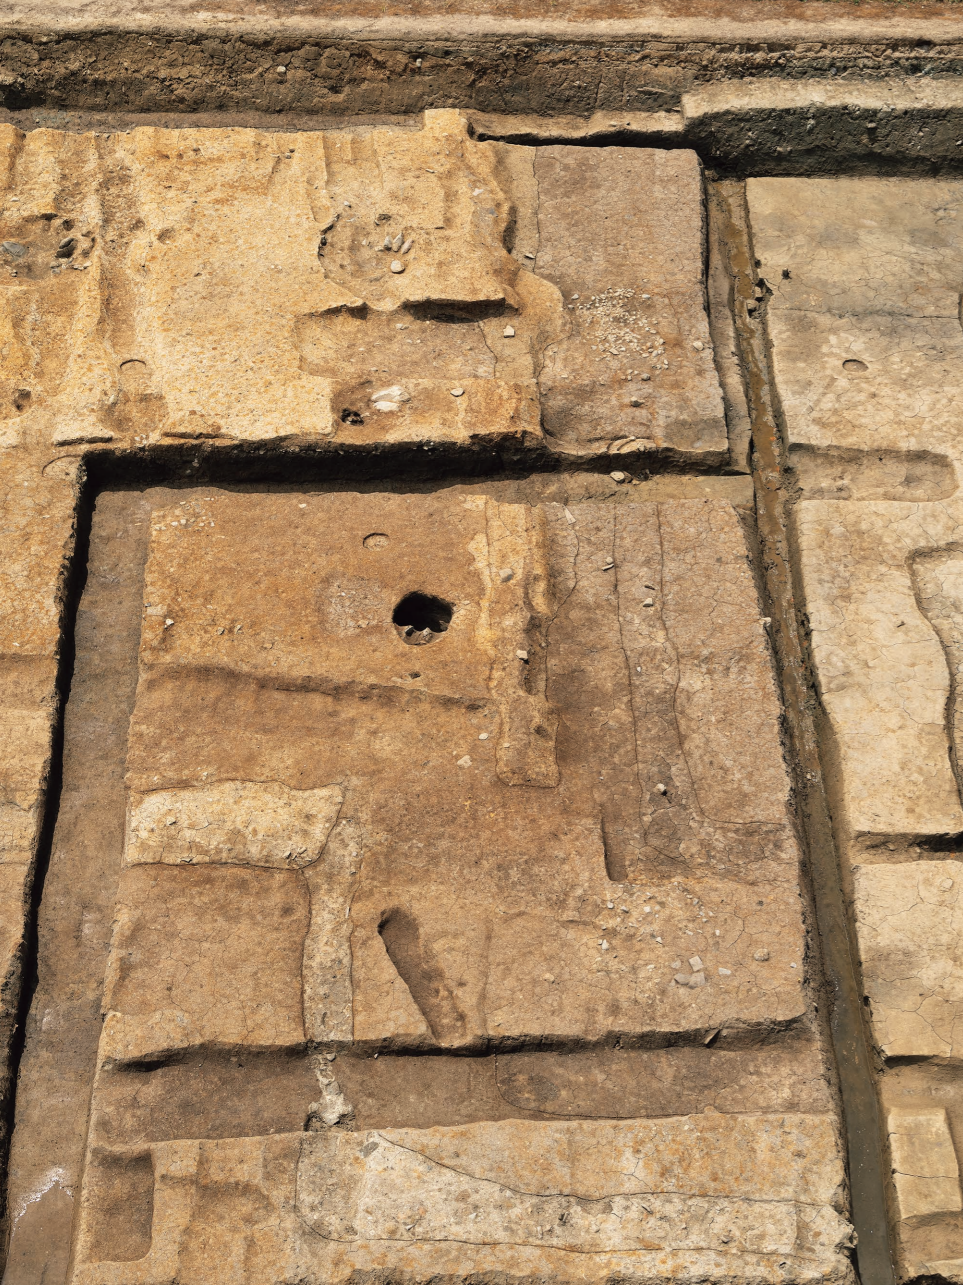
大極殿後方東回廊西端部の遺構検出状況（北から）
 ※礎石据付痕跡が南北に並び、回廊基壇裾に沿ってのびる複数の溝がL字に屈曲する

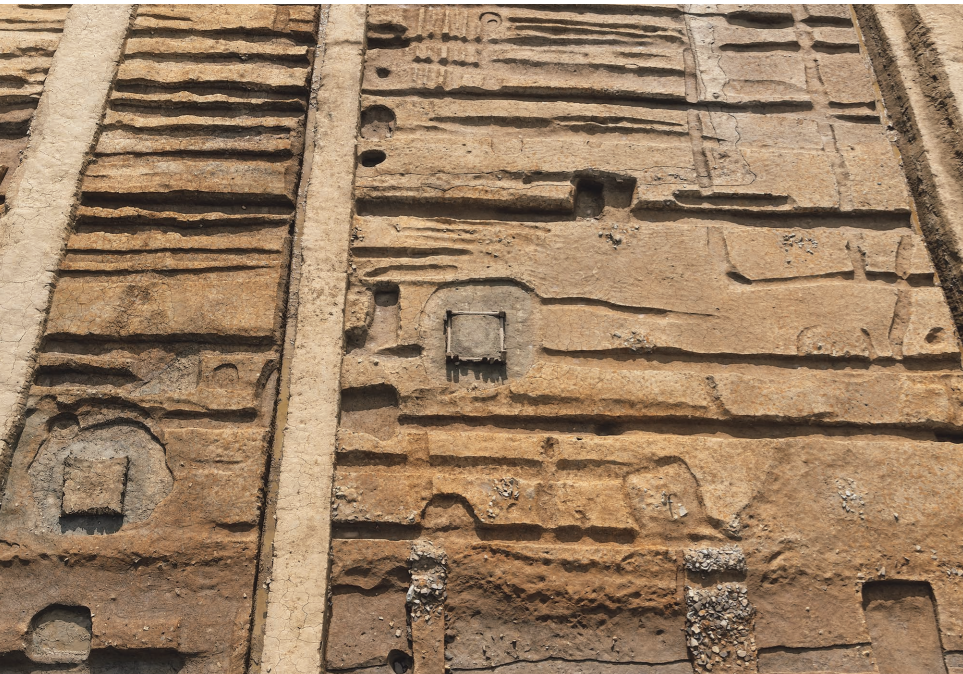
東面北回廊（手前）と大極殿後方東回廊（東から）
 ※大極殿後方東回廊が取り付く2間分（写真中央）は柱間寸法を狭くする

せて桁行10尺として、柱間寸法の調整をしていることがわかりました。基壇は、橙褐色の粘質土を積み上げて造成していますが、基壇外装の据付痕跡などは失われています。東門は桁行7間、梁行2間の礎石建ち、瓦葺きの門で、門北端に東面北回廊が取り付きます。

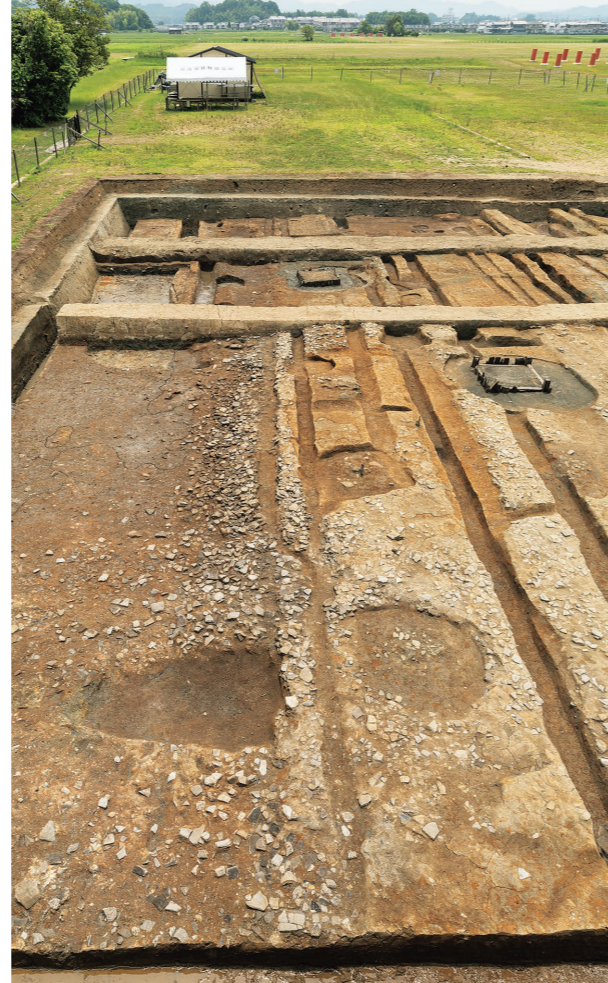
東面北回廊基壇周りの瓦出土状況（北から）
 ※宮廃絶後に廃棄された瓦が厚く堆積していた
