## 藤原宮 朝堂院朝庭の調査

飛鳥藤原第153次調査 現地説明会資料  
 独立行政法人 国立文化財機構  
 奈良文化財研究所 都城発掘調査部

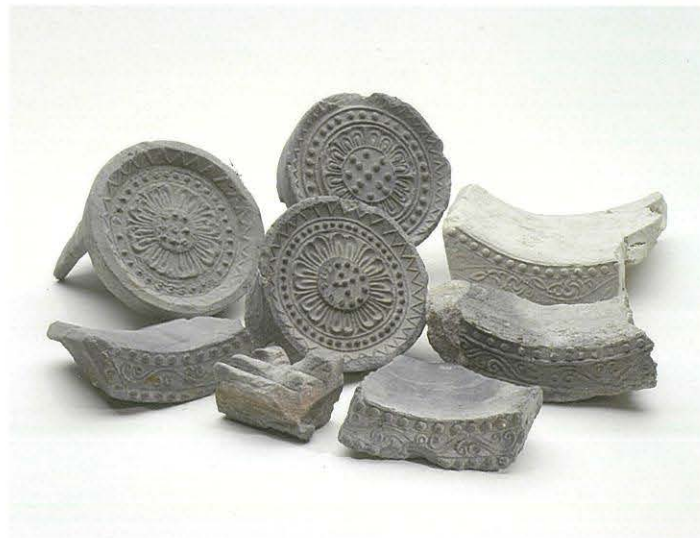
今回の調査で出土した瓦

瓦が多量に出土し、現時点で軒丸瓦が65点と軒平瓦が54点、鬼瓦片が1点あります。朝庭の周囲にある大極殿院や朝堂院に葺かれた型式のものが多数を占めます。宮造営時の破損品と宮廃絶後に廃棄されたものがあります。

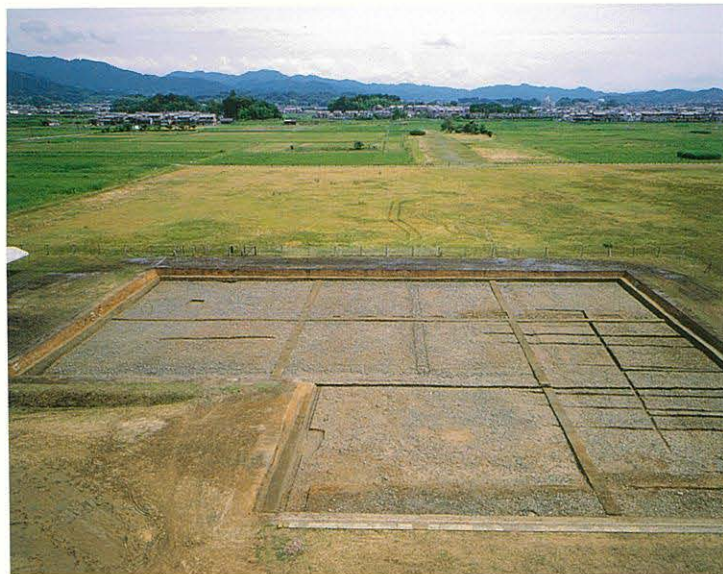
朝庭の礫敷  
(大極殿院南門から望む)

**礫敷広場** 調査区全面に広がります。北側の大極殿院南門付近は一段高く造成し、なだらかに上がります。

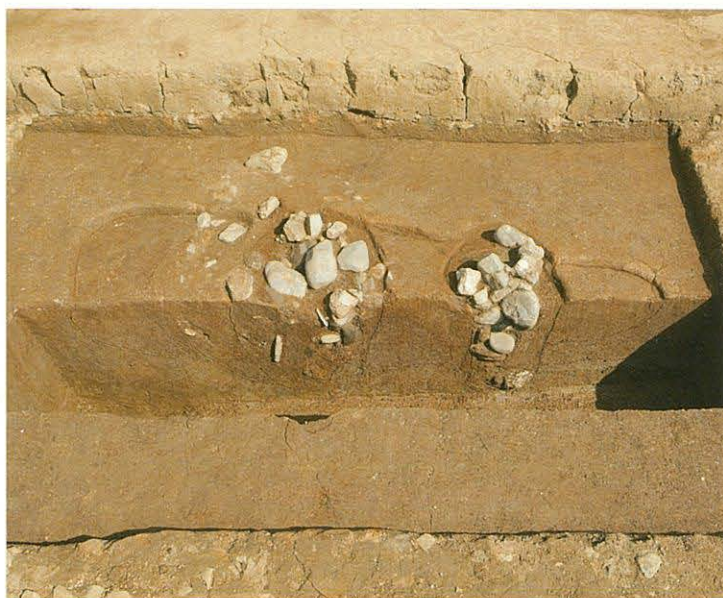
柱の抜き取り穴に礫の詰まった様子  
(西から2番目の柱穴)

**柱穴列** 調査区中央部に、3m間隔で東西に並びます。8基見つかりましたが、宮の中軸線で折り返すと、全部で13基あると考えられます。大極殿院南門の南階段からは100尺(30m)の位置にあり、東端の柱は大極殿院南門の基壇東端とほぼ一致します。横長の掘形に大小2つの柱抜取穴が東西に並ぶ構造で、礫敷の上から掘り込まれたために抜取穴に礫が詰まっています。柱の径は約30~40cmと推定され、間隔は心々で約60cmです。これらは柱穴の構造と配置からみて、儀式の際に幡を立てたものと考えられます。
