藤原宮朝堂院朝庭の調査
—飛鳥藤原第163次調査現地説明会資料—
2010.7.3
独立行政法人 国立文化財機構
奈良文化財研究所 都城発掘調査部
〒634-0025 奈良県橿原市木之本町 94-1
asuka@nabunken.go.jp

藤原宮 朝堂院朝庭の調査

飛鳥藤原第163次調査 現地説明会資料
独立行政法人 国立文化財機構
奈良文化財研究所 都城発掘調査部

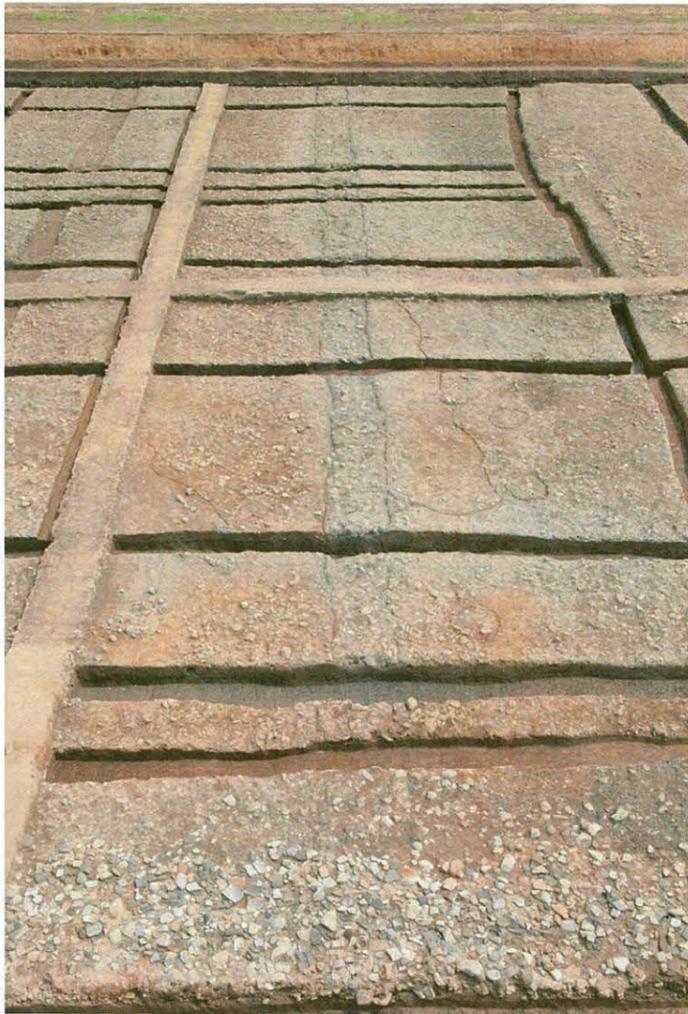
写真④ 南北暗渠

暗渠と溝 調査区の中央から3m西側では石を詰めた南北暗渠を、その西に2条の南北溝(1・2)を検出しました。暗渠とその9m西側の南北溝2は第153次調査で検出したものと一連で、南北溝2は大極殿院南門より南に延びる通路の東側溝の可能性がります。

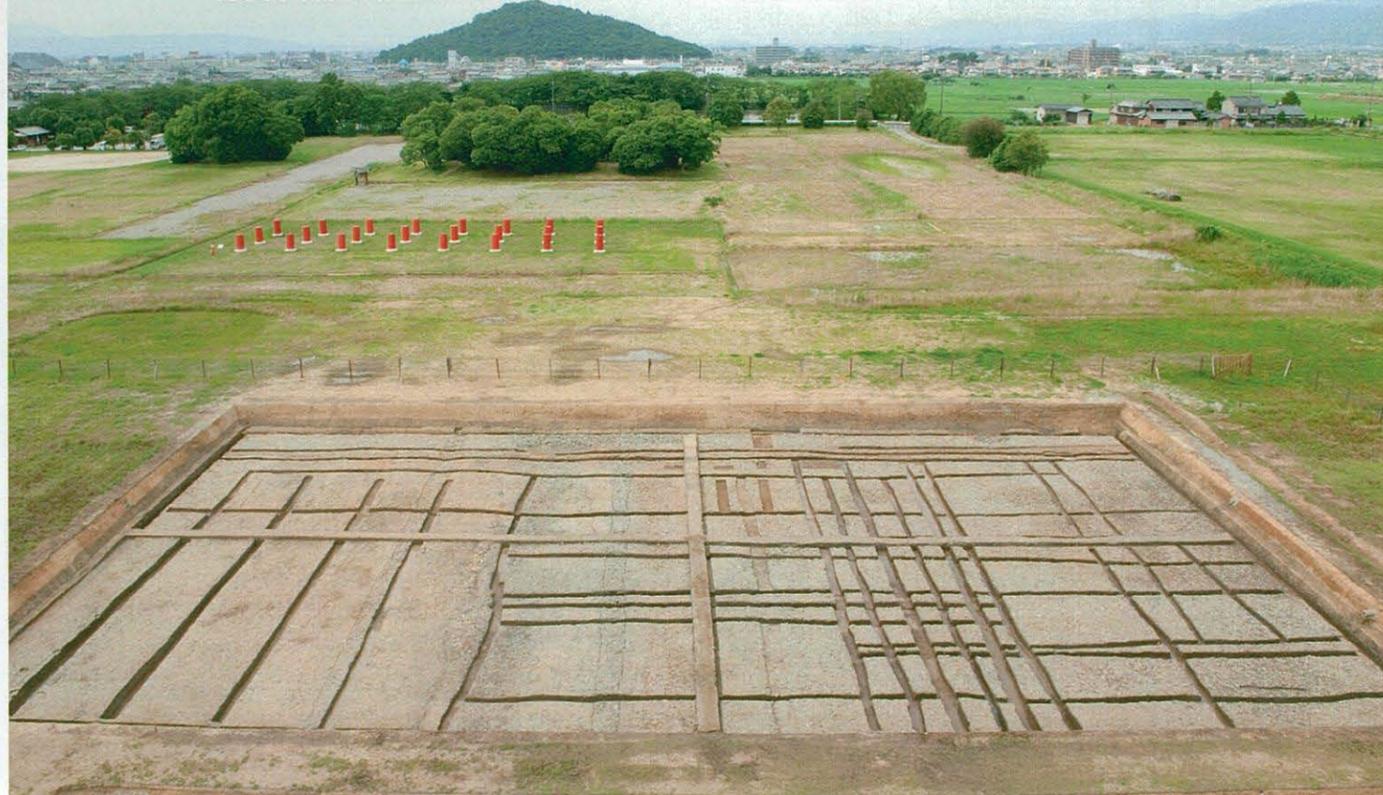
今回の調査地は藤原宮朝堂院朝庭にあたります。朝堂院は大極殿院の南に接し、貴族官人が日常的に集合して天皇への奉仕や政務をおこなう場で、国家的儀式や饗宴の場でもありました。朝堂院内部は朝庭広場と12の朝堂からなります。

奈良文化財研究所都城発掘調査部は、藤原宮朝堂院地区を継続的に調査してきました。朝庭の本格的な調査は第153次調査(2008年)に続き今回が2回目です。調査区は第153次調査区の南に設定し、調査面積は約1500㎡です。調査期間は2010年4月～9月の予定で、現在も継続中です。
